DIRECCIÓN GENERAL DE AERONÁUTICA CIVIL
DEPARTAMENTO PREVENCIÓN DE ACCIDENTES

INFORME FINAL ACCIDENTE DE AVIACIÓN Nº 1882WS

Aeronave : AVIÓN BRM AERO BRISTELL S-LSA.

Lugar : AERÓDROMO EULOGIO SÁNCHEZ
(SCTB), COMUNA DE LA REINA,
REGIÓN METROPOLITANA

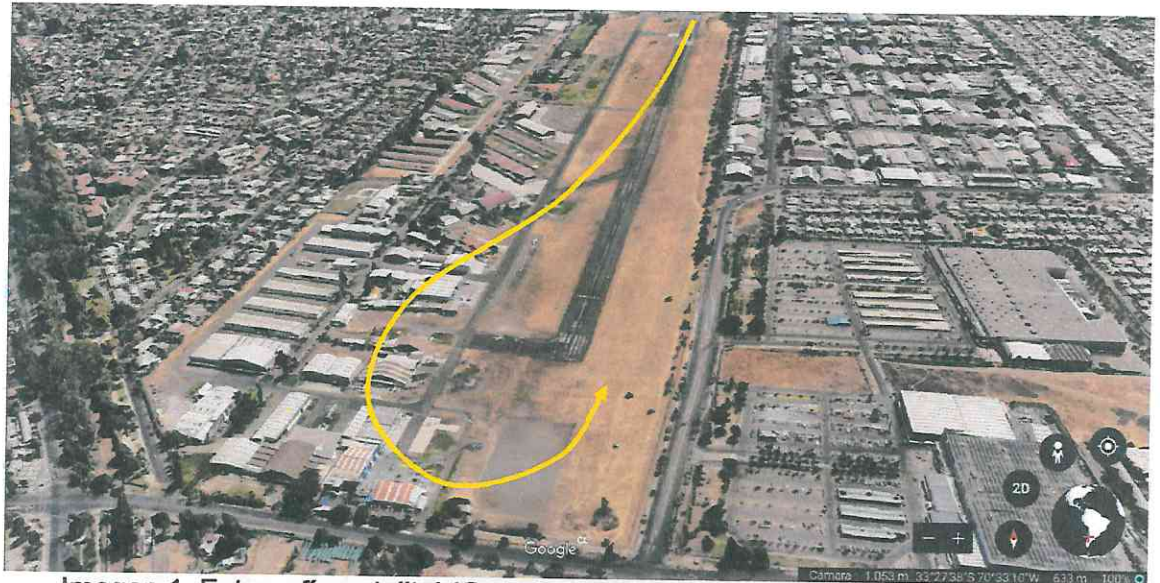
- 1.8.1.1. El suceso se produjo en el interior del aeródromo Eulogio Sánchez, aproximadamente 30 metros al Sureste del final de la pista 19. La imagen siguiente muestra una

Imagen 1. Fotografía satelital (Google Earth). Estimación de la trayectoria de la aeronave desde el despegue hasta el punto de impacto (no sujeta a escala).

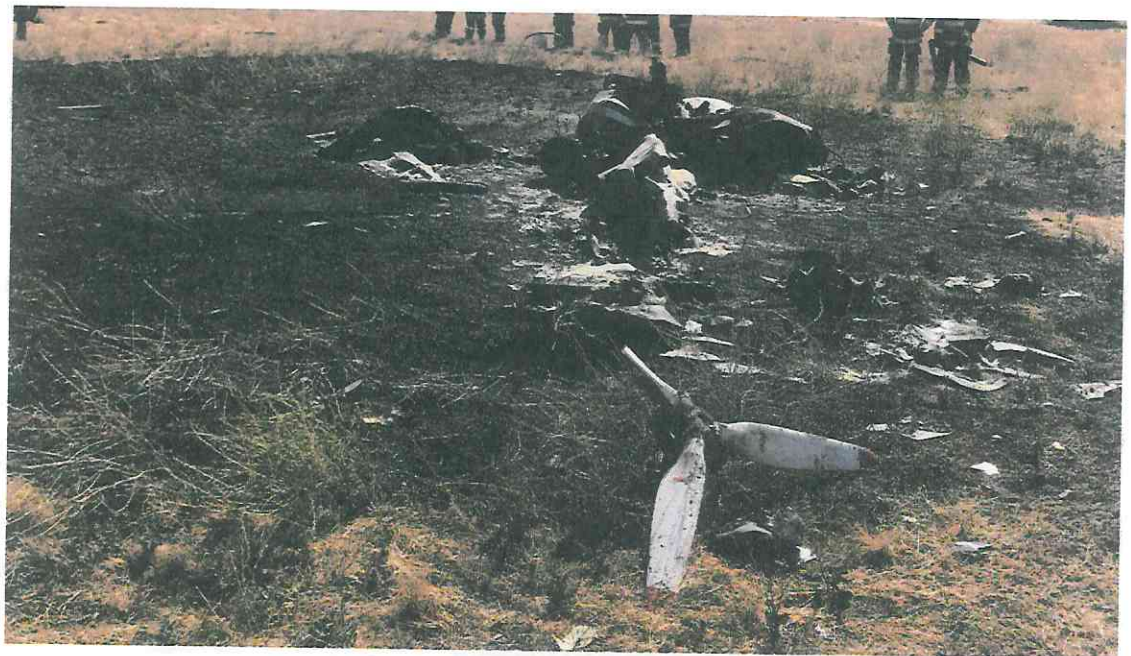
- 1.8.1.2. En el lugar, se observó que los restos de la aeronave se encontraban concentrados y en su mayoría destruidos producto del impacto y posterior incendio.
- 1.8.1.3. En particular, se observó que la hélice (de material compuesto), se encontraba al costado derecho de los restos de la aeronave, y presentaba una de sus palas fracturadas, sin evidencia de energía rotacional al momento del impacto.

Imagen 2. Vista general de la hélice en el lugar de impacto.

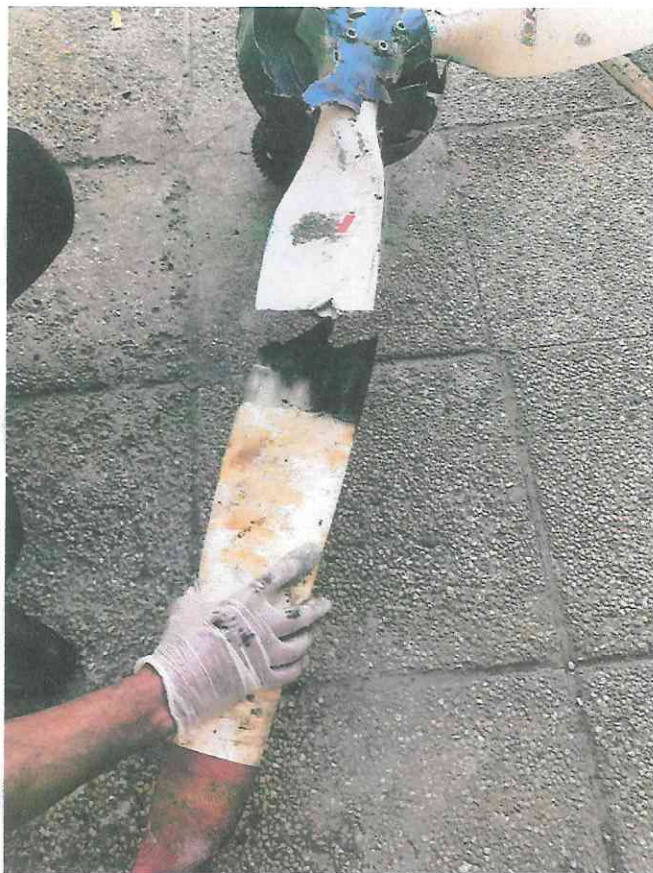
Imagen 3. Vista de la pala fracturada.

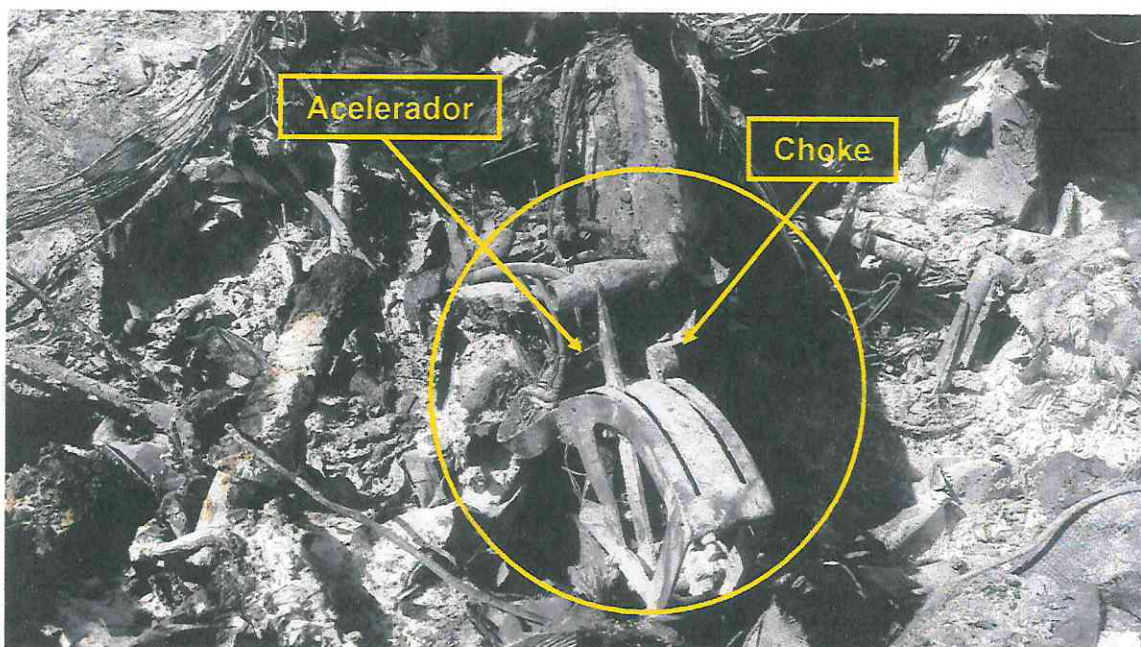
1.8.1.4. El nivel de destrucción de la aeronave, producto del impacto, imposibilitó la recuperación de equipos electrónicos y de aviónica. Sin embargo, fue posible observar que el mando del acelerador se encontraba todo adelante y la palanca choke se encontraban en posición adelante (normal para el vuelo).

Imagen 4. Vista del cuadrante de aceleración.

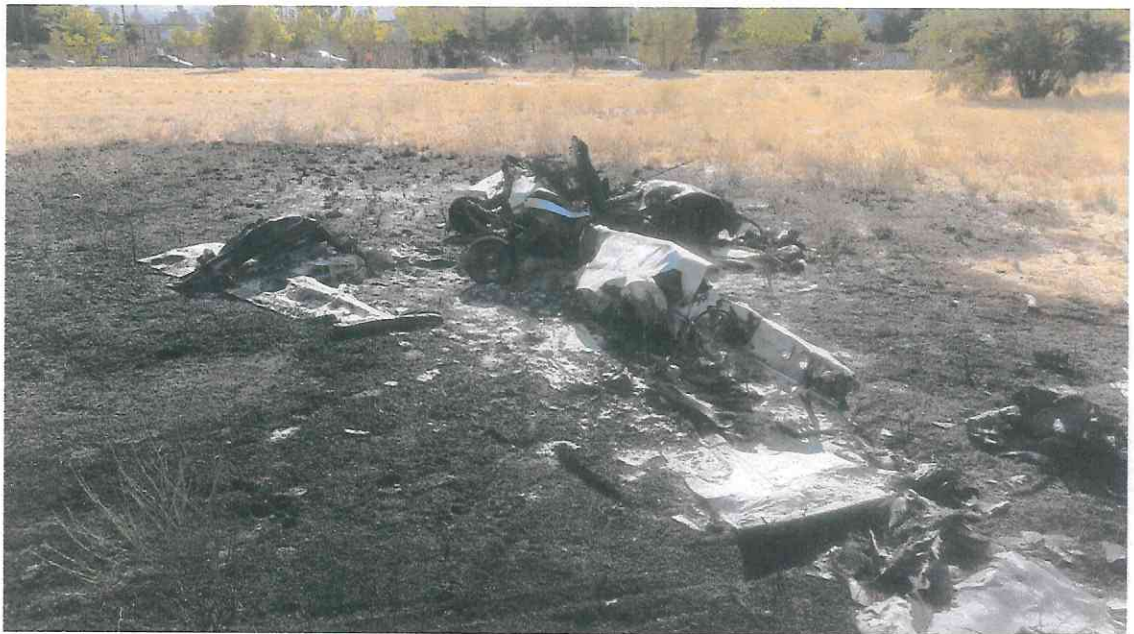
- 4.1.1. La aeronave se encontró estrellada al costado Sureste del final de la pista 19 del Aeródromo Eulogio Sánchez de la comuna de La Reina, Región Metropolitana, donde el equipo investigador, más el Centro de Mantenimiento Aeronáutico (CMA) encargado, realizó una inspección y registro fotográfico a los restos de la aeronave.
- 4.1.2. La aeronave, se encontraba en su totalidad dañada por la acción del fuego producto del incendio al estrellarse contra el terreno (Ver fotografía N° 1).

Fotografía N° 1: Muestra los restos de la aeronave siniestrada.

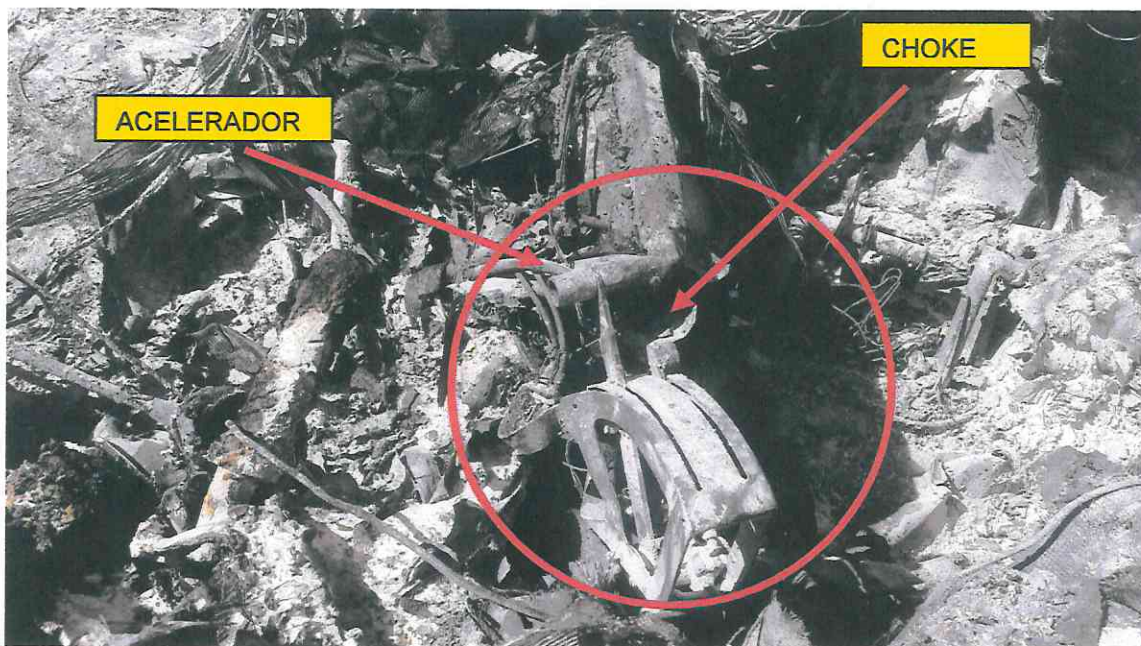
4.1.3.1. Había continuidad desde las dos palancas de los mandos hacia el motor (Aceleración y Choke). La palanca de aceleración estaba en posición full adelante y la palanca de Choke en la posición mínimo adelante (posición normal para el vuelo) (Ver fotografía N° 2).

Fotografía N° 2: Muestra las palancas de control del motor.

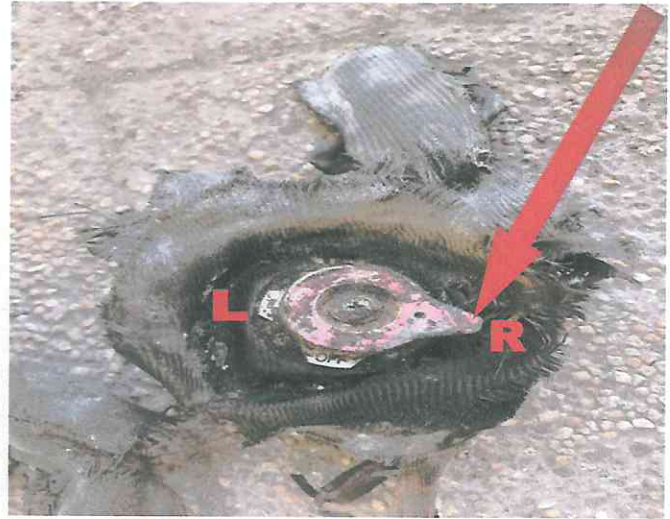
4.1.4. Se inspeccionó la válvula de combustible, verificando que esta se encontraba en posición derecha (R) y se efectuó prueba de funcionamiento en sus diferentes posiciones, demostrando que operaba sin observaciones (Ver fotografía N° 3 y 4).

Fotografía N°4: Válvula de combustible en posición derecha (R).

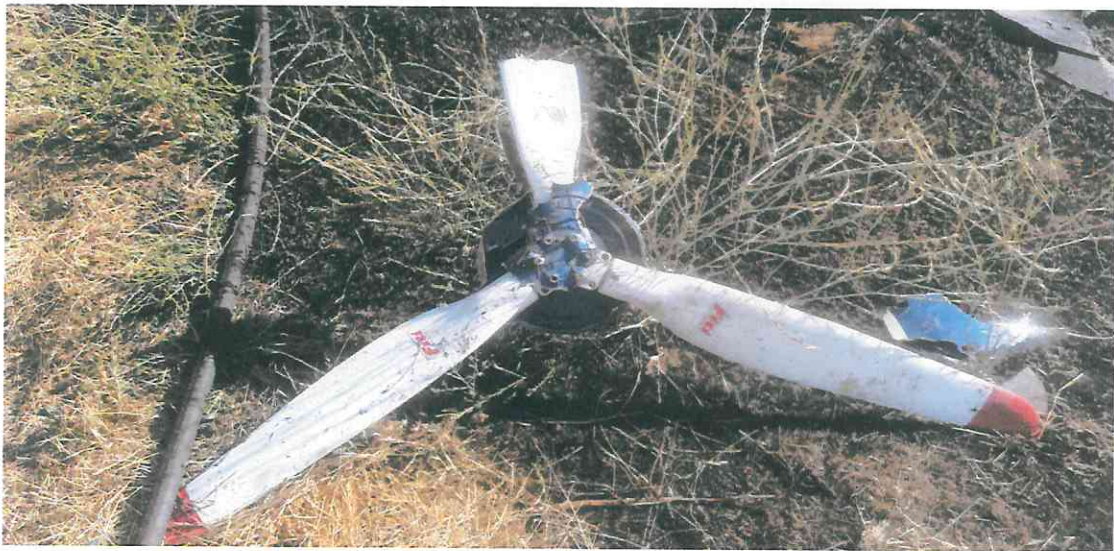
4.1.5. La hélice de la aeronave mostraba la quebradura de una de sus palas la que evidenciaba ser consecuencia del golpe de esta contra el terreno (Ver fotografía N°5).

Fotografía N°5: Vista general de la hélice.
