INFORME FINAL DE INVESTIGACIÓN ACCIDENTE DE AVIACIÓN

1941-21

Accidente de aviación ocurrido el día 24 de febrero del 2021, a las 16:30 hora local, a 17 Kilómetros al Suroeste de la Comuna de Nueva Imperial, Provincia de Cautín, Región de La Araucanía, que afectó a una Aeronave Air Tractor, modelo AT802.

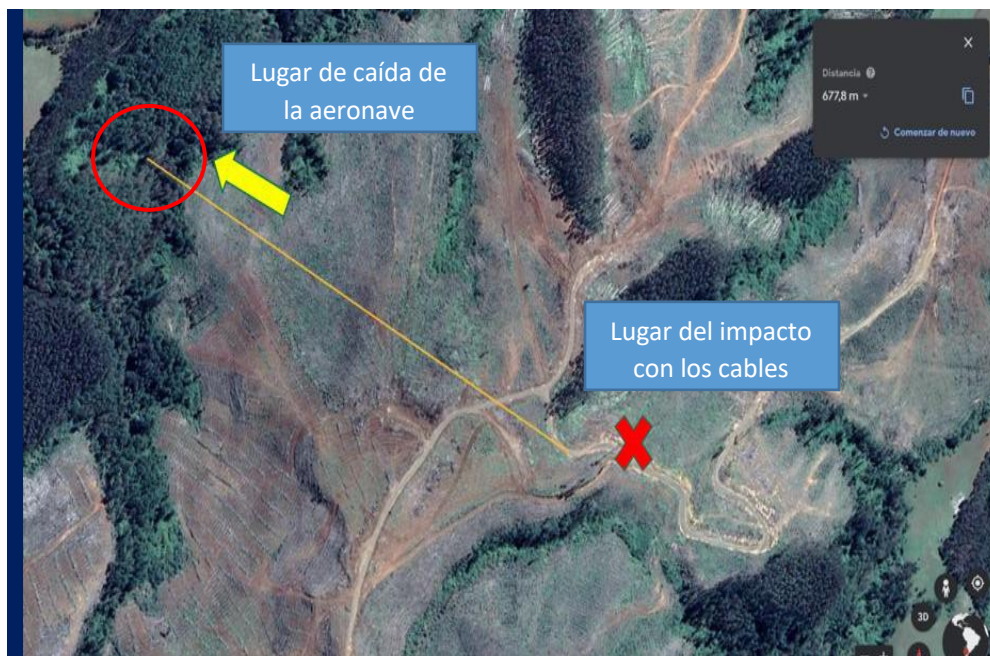
El sitio del suceso de la caída de la aeronave se ubicó en las coordenadas $38^{\circ}52'57''S$, $73^{\circ}02'60''W$, con una elevación de 180 metros (590 pies), distante 17 kilómetros al suroeste de la Comuna de Nueva Imperial, en la Región de la Araucanía. El lugar del impacto con los cables se ubicó a en las coordenadas $38^{\circ}51'57''S$ y $73^{\circ}02'59''W$, a 677,8 metros, del sitio de caída del avión, en el eje de la trayectoria de vuelo que llevaba la aeronave. (Ver fotografía N° 1).

Fotografía N°1: Vista general de la trayectoria, desde el lugar de impacto con el cable hasta el lugar de caída.

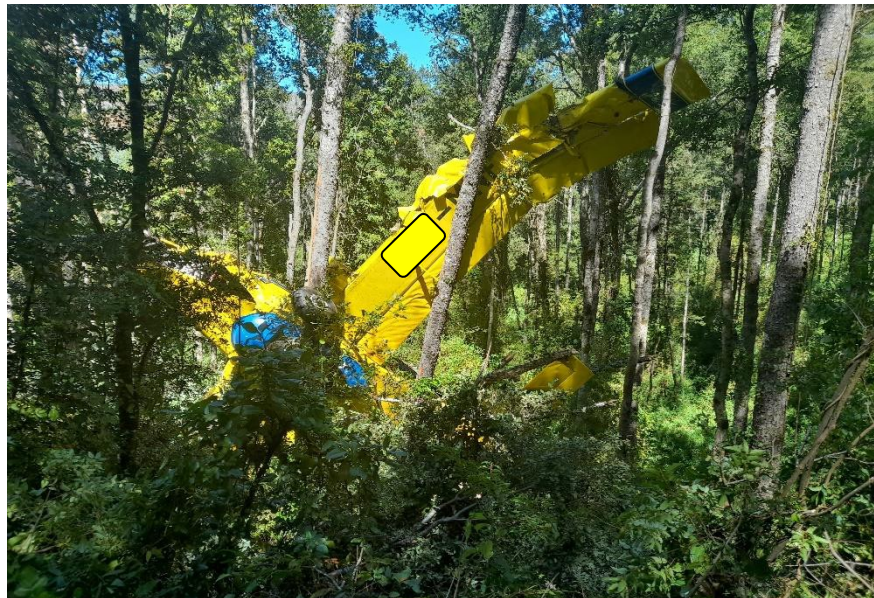
La aeronave se encontró en medio de un bosque nativo, sostenida por el ramaje de los árboles (Ver fotografía N°2).

Fotografía N°2: Vista general de la aeronave entre los árboles.

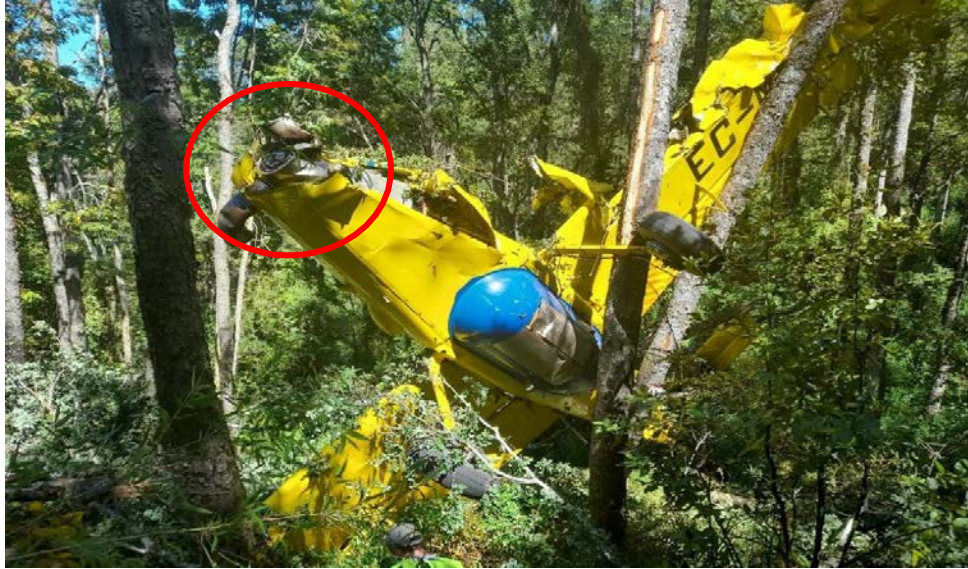
Se verificó que la integridad de la aeronave estaba incompleta, debido a la falta de su hélice (Ver fotografía N°3).

Fotografía N°3: Vista de la aeronave sin su hélice.

La aeronave presentaba daños en su fuselaje, inherentes a la caída y golpes contra los árboles del lugar.

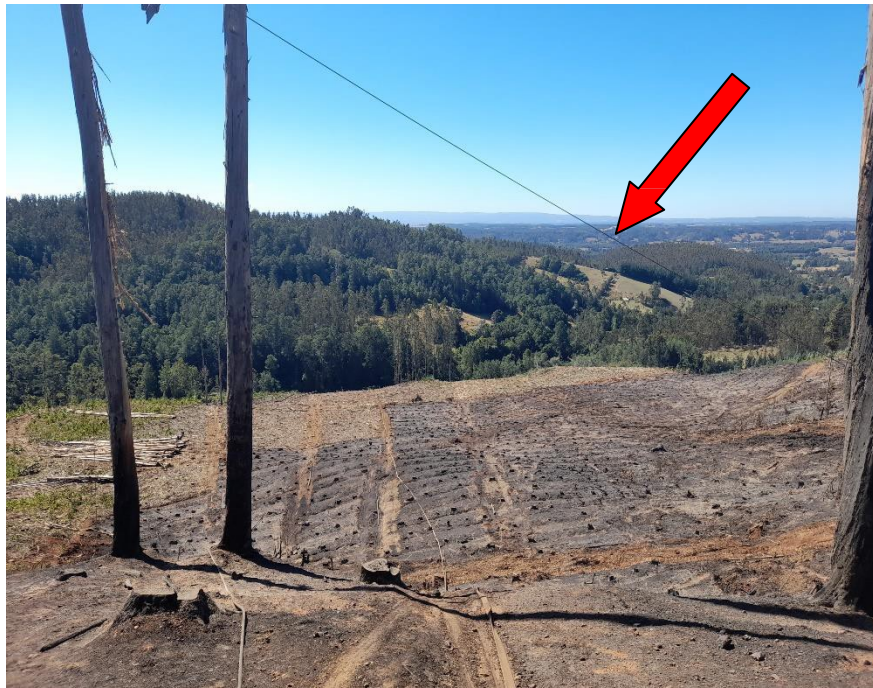
Estos cables no presentaban algún tipo de señalización que permitiera advertir su ubicación y tenían una altura de 15 metros en la parte más alta y 10 metros en la parte baja (Ver fotografías N°4, 5, 6 y 7).

Fotografía N°4: Vista de un cable desde la torre maderera al valle.

1. Reiterar a los operadores del cumplimiento a las disposiciones de sus respectivos Manuales de Operaciones, en todo tipo de operaciones.
2. A los operadores de aeronaves, efectuar coordinación con organismos relacionados en el trabajo de extinción de incendios, la señalización de obstáculos peligrosos para el trabajo aéreo.

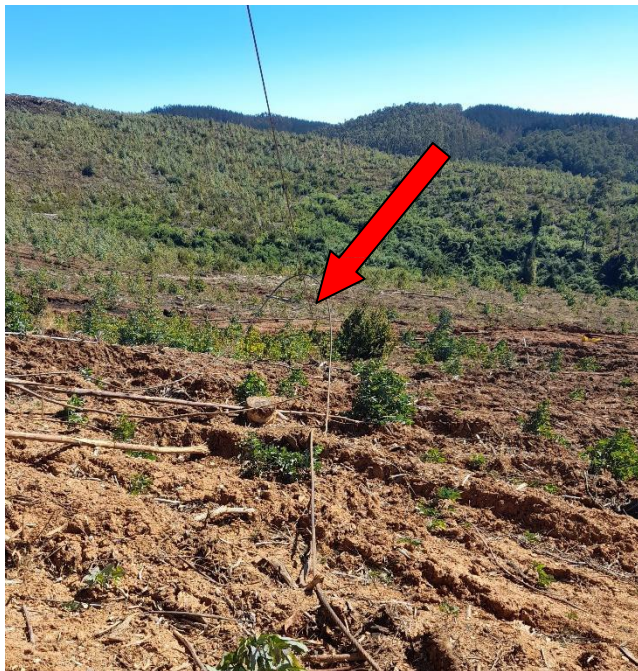
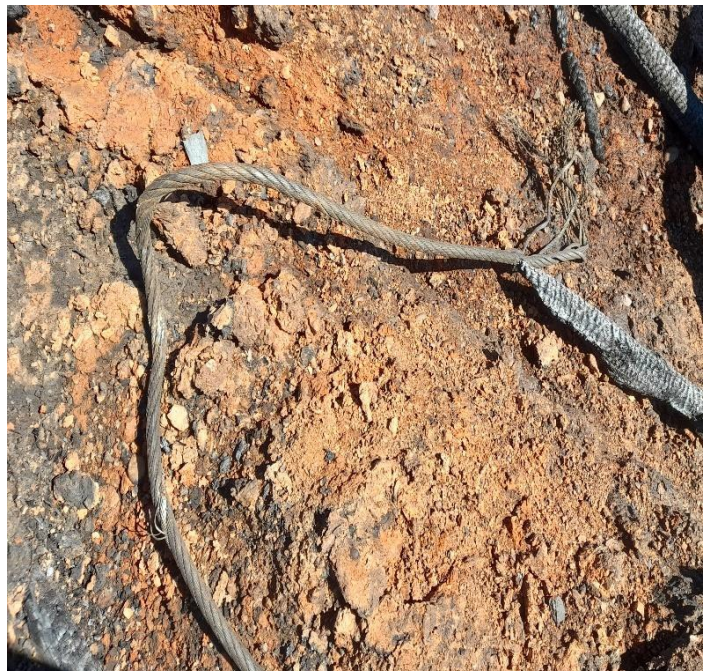
En este lugar, se efectuó una fijación fotográfica, constatando la presencia de cables de acero, que se mantenían fijados a una torre de trabajo forestal para la extracción de los árboles aserrados, unos de los cuales, fue impactado por la aeronave.

Fotografías N°5 y 6: Vistas del cable cortado, que impactó la aeronave.

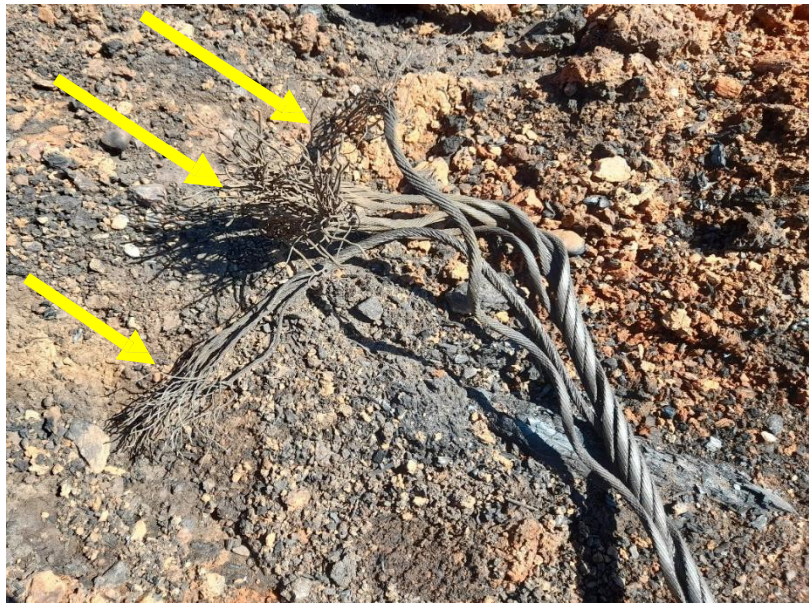
Fotografía N°7: Vista del estado del cable post impacto con la hélice de la aeronave.

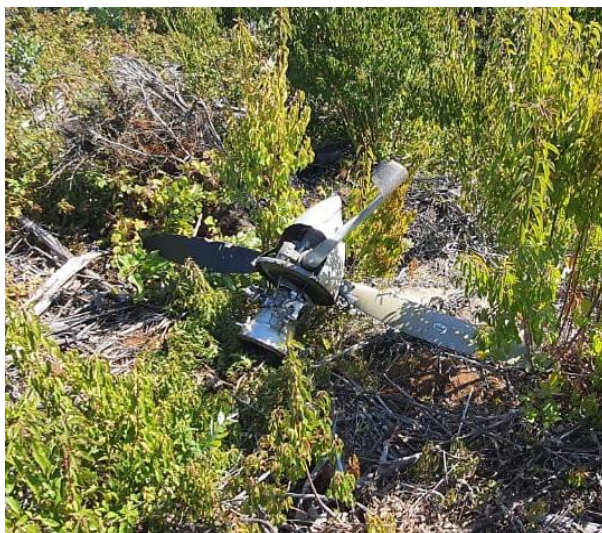
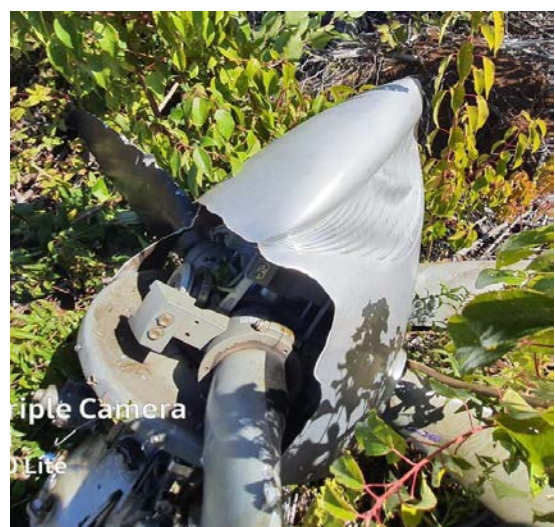
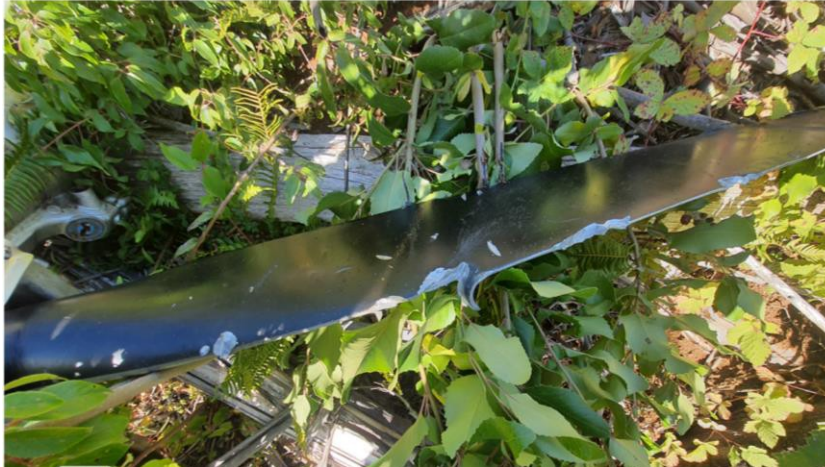
Hélice: Desprendida desde el motor y con una de sus palas desprendida y las otras cuatro con abolladuras múltiples.

Durante el recorrido por el lugar del impacto con el cable, se encontró la hélice a 70 metros desde la posición de los cables, en la parte baja de una quebrada. Su inspección, permitió observar que presentaba daños por abolladuras y golpes, encontrando solo cuatro de sus cinco palas (Ver fotografías N°8, 9 y 10).

Fotografías N°8, 9 y 10: Muestran la hélice desprendida del avión
