INFORME FINAL DE INVESTIGACIÓN ACCIDENTE DE AVIACIÓN 1948-21

Accidente de aviación que afectó a una aeronave ultraliviana no motorizada, del tipo Parapente, en el cerro Minillas, Sector Panul, en la precordillera de Santiago, Comuna de La Florida, Región Metropolitana, el día 12 de junio de 2021.

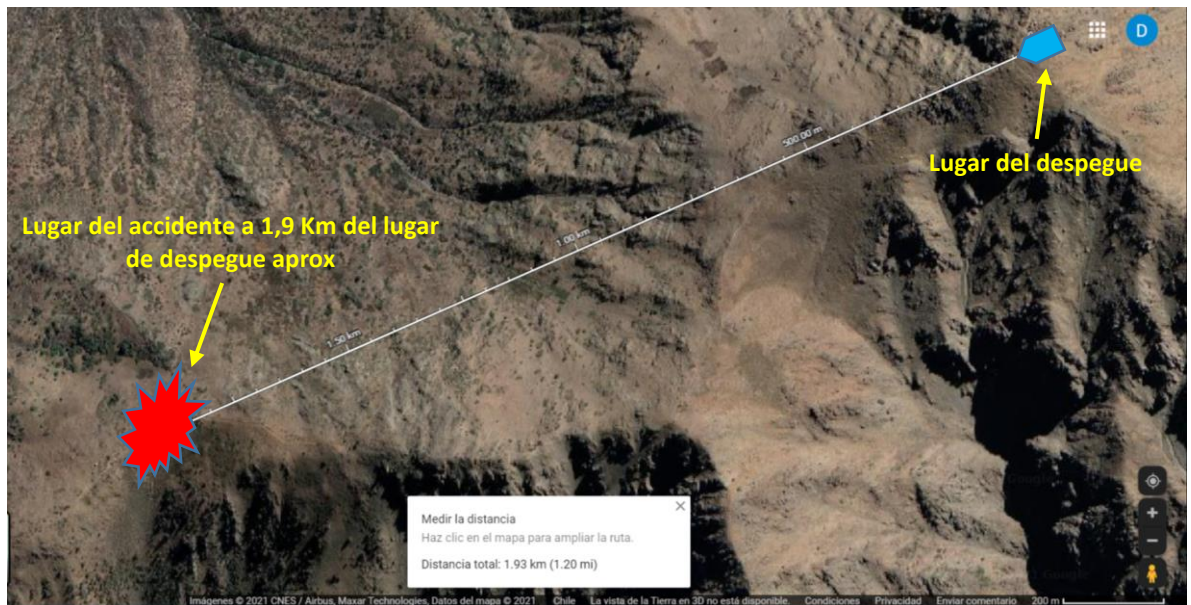
El lugar de despegue del parapente se ubicó en la cima del Cerro Minillas, a 2.008 MSNM, en las coordenadas latitud 33°32'36.7" Sur – longitud 70°29'44.9" Oeste. La aeronave realizó un recorrido de aproximadamente 1,9 kilómetros hasta impactar con el terreno a 1.942 MSNM en las coordenadas 33°32'36,5" Sur – longitud 70°29'54,2" Oeste (Imagen N°1).

Imagen N°1. Sector de despegue.

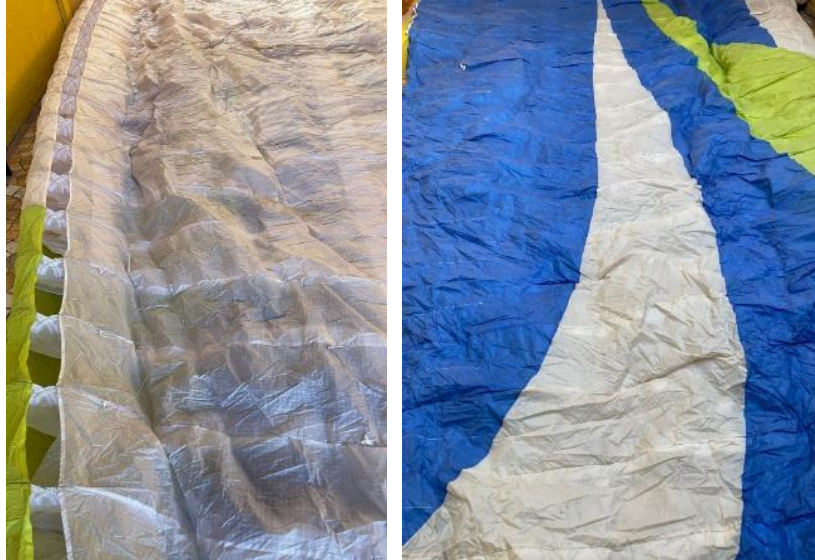
Con posterioridad, se pudo tener acceso al parapente, efectuando una inspección visual a la vela (Fotografías N°1 y 2) y a los suspentes, no encontrando daños visibles.

Fotografía N°1 y 2: Vela del parapente sin daños.

La vela del parapente fue sometida a un test de porosidad en una empresa especializada concluyendo lo siguiente: *“El parapente está en un rango de “bueno” con una porosidad promedio en extradós de 104,1 segundos.”*

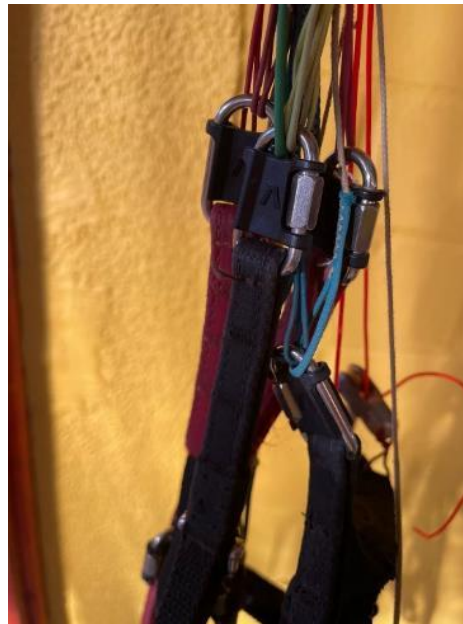
Los sistemas de control no evidenciaban observaciones (Fotografía N°3).

Fotografía N°3: Sistemas de control.
