# INFORME FINAL DE INVESTIGACIÓN DE ACCIDENTE DE AVIACIÓN

1954-21

Accidente de aviación que afectó a un avión fabricado por Piper, modelo PA- 28-235, en las inmediaciones del Aeródromo de Torca (SCLI), Comuna de Llico, Región del Maule, el día 18 de septiembre de 2021.

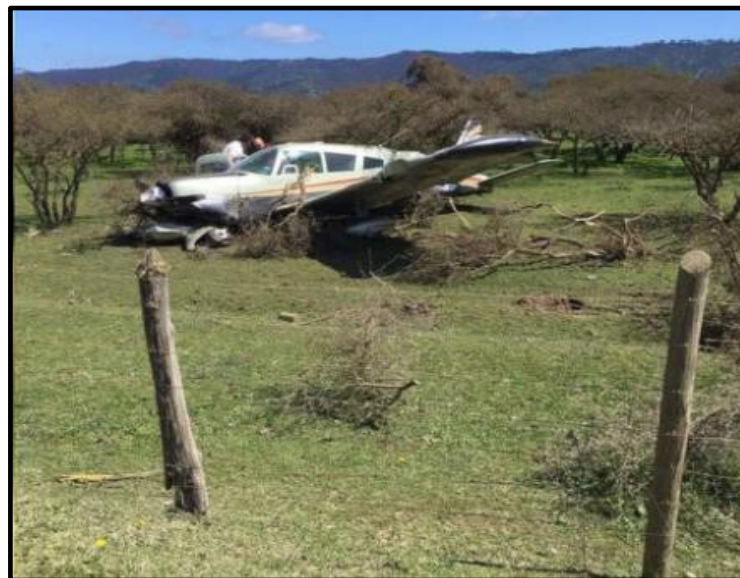
El sitio del suceso se encontró a 195 metros al Suroeste del Aeródromo de Torca (SCLI), comuna de Llico, Región del Maule, en las coordenadas Lat. 34° 47' 16" S, Long. 72° 03' 13" W, con una elevación del terreno de 59,06 pies (18 metros). El lugar tenía arbustos y vegetación nativa de la zona (Ver imagen N°1 y fotografía N°1).

Fotografía N°1: Vista del sitio del suceso donde se precipito la aeronave.

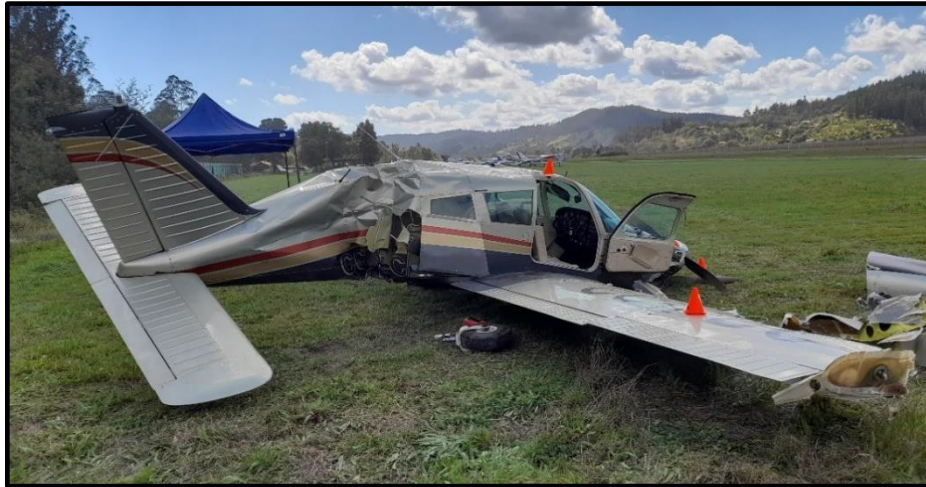
**Fotografía N°2: Vista general de la aeronave.**

Se verificó que la integridad de la aeronave estaba completa.

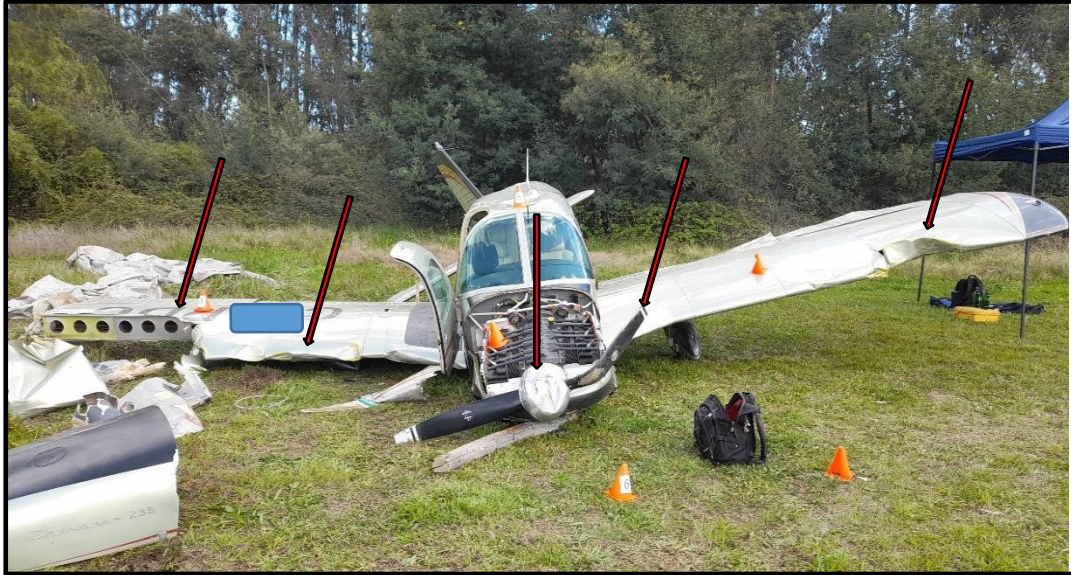
El fuselaje, al inicio del cono de cola, presentaba una deformación del recubrimiento hacia la derecha de la aeronave.

El ala derecha presentaba abolladuras en su borde de ataque desde la raíz del ala hasta la mitad y pérdida de material desde la mitad hasta la punta del ala, con evidencia de filtración de combustible en su parte inferior.

El ala izquierda presentaba una hendidura profunda, cercana a su punta.

La pierna derecha del tren de aterrizaje principal se encontraba fracturada y doblada bajo el ala derecha.

El tren de nariz se encontró desprendido de la estructura y ubicado detrás del ala derecha.

La hélice se encontraba en su posición normal, con una de sus palas dobladas hacia atrás y con su domo abollado.

**Fotografía N°3: Vista de los daños de la aeronave.**

Los daños de la aeronave fueron a causa de la dinámica del suceso.

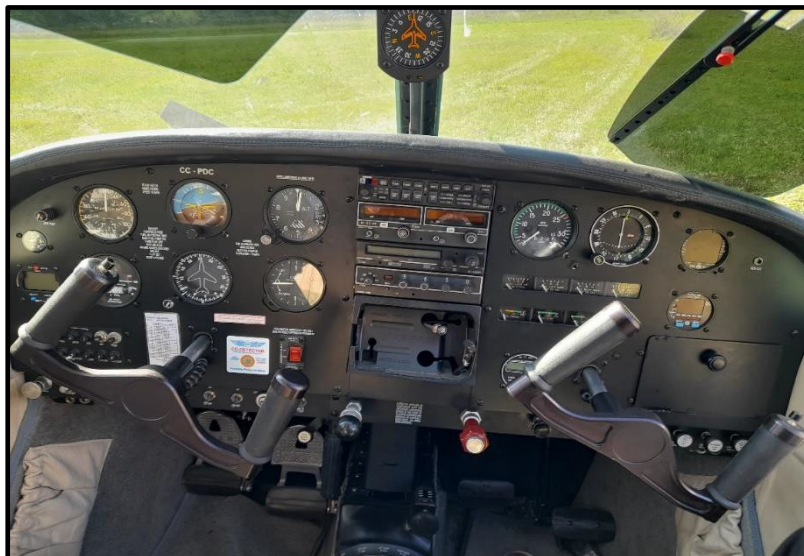
El interior de la cabina de mando se encontró en condición normal y ambas columnas de mando sin daños (Ver fotografía N°4).

**Fotografía N°4: Vista de las columnas de control y cabina.**

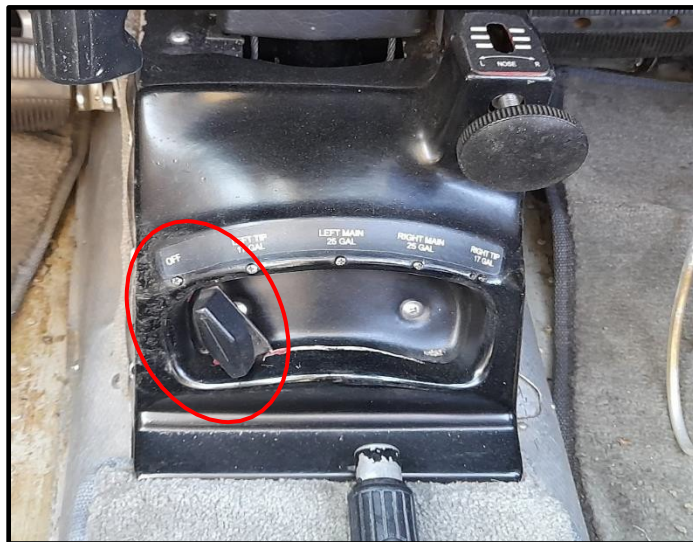
La válvula selector de combustible fue encontrada por el equipo investigador en la posición "OFF". De acuerdo con lo relatado por el piloto y posterior al aterrizaje de emergencia, llevó la selector de combustible a esta posición, como medida de seguridad (Ver fotografía N°5).

**Fotografía N°5: Vista de la selector de combustible.**

Durante la inspección se realizó una prueba funcional de la selector de combustible, moviéndola a todas las posiciones que indicaban el estanque correspondiente. Este movimiento fue sin roces o forzamiento en todo el recorrido, siendo los puntos de fijación en la detención de cada posición (detent), poco pronunciadas.

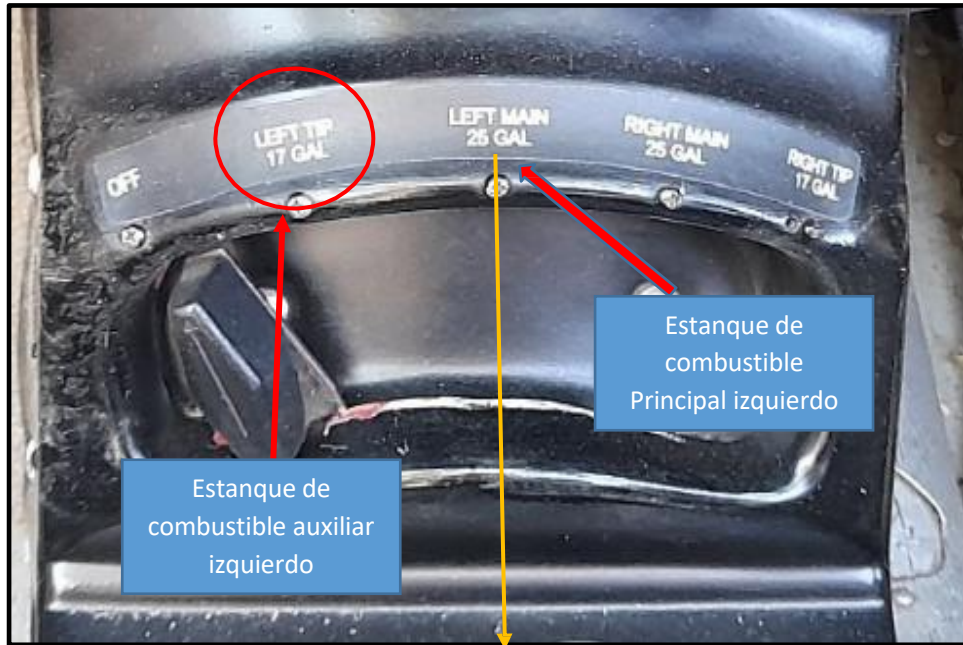
Respecto a la carátula de la información visual de la selector de combustible en cabina, se pudo observar que la lectura de la selección del estanque principal izquierdo de combustible está al centro de la carátula (25 GAL). Luego, a su izquierda, se ubica el estanque auxiliar de combustible de punta de ala izquierda (17 GAL) (fotografía N°6).

**Fotografía N°6: Vista de la caratula de la válvula selectora de combustible.**

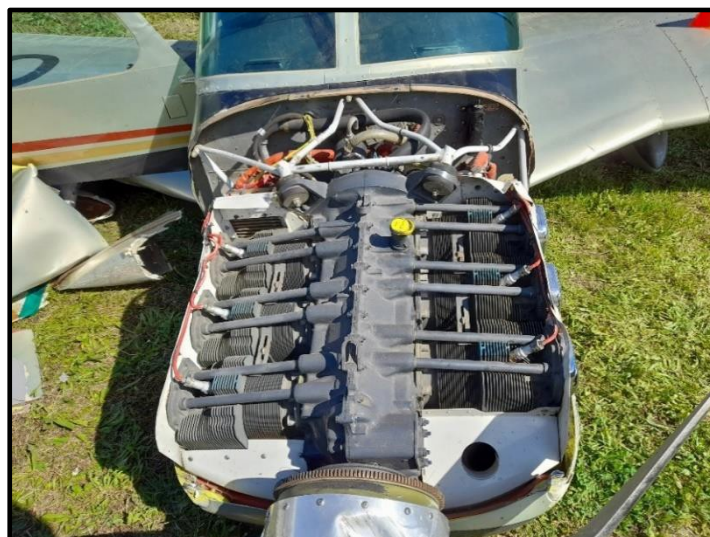
Se efectuó una inspección preliminar externa al motor, no determinando observaciones.

Se verificó la continuidad de los mandos de control a los componentes del motor, no encontrando observaciones (Ver Fotografía N°7).

**Fotografías N°7: Vista del motor.**

Se verificó el nivel de aceite del motor encontrándose vacío, debido a que, durante el contacto con el terreno, la válvula del drenaje del aceite quedó presionada, derramando la totalidad del aceite.

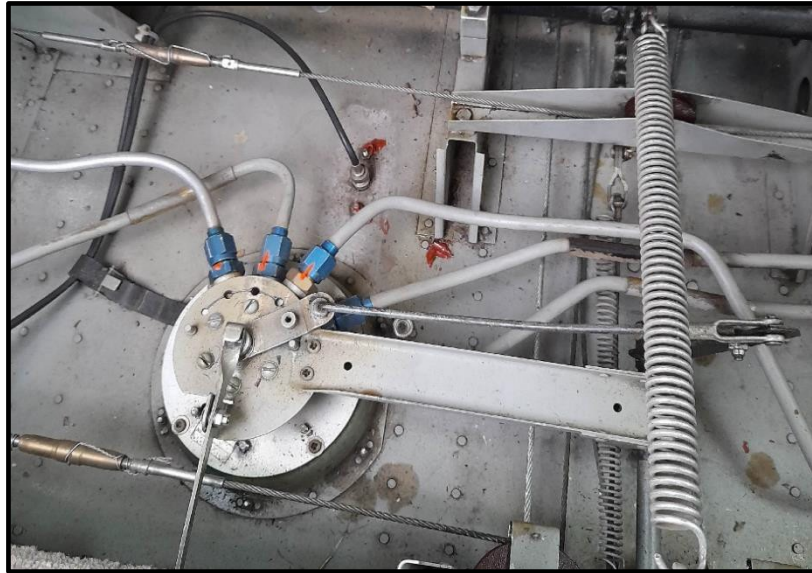
Se verificó el funcionamiento del componente mecánico de la válvula selectora de combustible bajo el piso de la aeronave, la cual operó sin observaciones, en todas sus posiciones al ser actuado desde el control de la cabina (Ver Fotografía N°11).

**Fotografía N°11: Componente mecánico de la válvula selector de combustible**

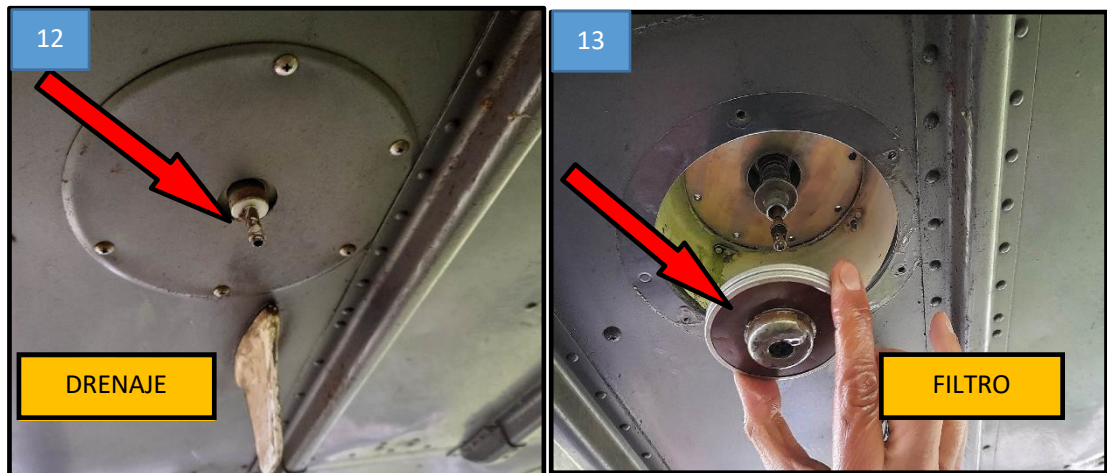
Se verificó el drenaje y el filtro de la válvula de combustible, encontrándose sin observaciones (Ver fotografías N°12 y 13).

**Fotografías N°12 y 13: Vista del drenaje y filtro de la válvula de combustible.**

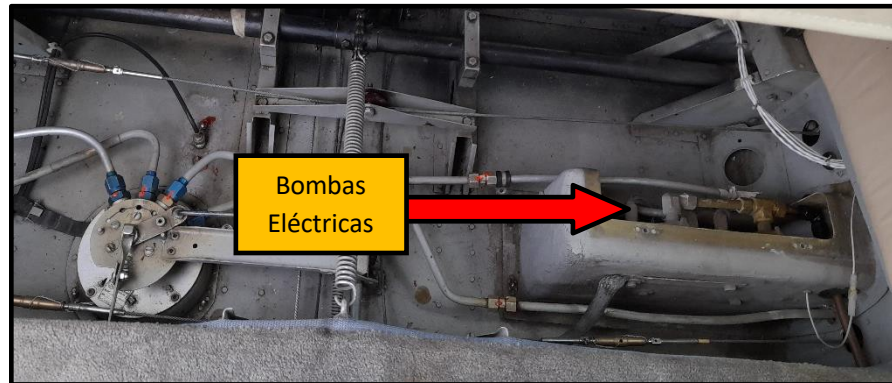
Se verificó el funcionamiento de las dos bombas eléctricas de combustible, las que, con energía de la batería del avión usada como fuente externa, funcionaron sin observaciones (Ver fotografía N°14).

**Fotografía N°14: Vista de las bombas eléctricas de combustible.**

Posterior al chequeo de las bombas eléctricas, se verificó el flujo del combustible al manifold de combustible, filtro del carburador y carburador, comprobando que estas líneas de distribución estaban secas y sin presencia de combustible.
