## INFORME PRELIMINAR 12 MESES DEL SUCESO DE AVIACIÓN N°2084-24

**Fecha suceso** : 01 de septiembre de 2024.  
**Hora suceso** : 14:00 hora local.  
**Lugar** : Sector Las Vizcachas, comuna de Puente Alto, Región Metropolitana.  
**Aeronave** : Parapente (Ultraliviano No Motorizado), marca SkyWalk, modelo Join't 3.  
**Licencia** : Piloto de Ultraliviano No Motorizado.  
**Ocupantes** : 01 Piloto y 01 Pasajera

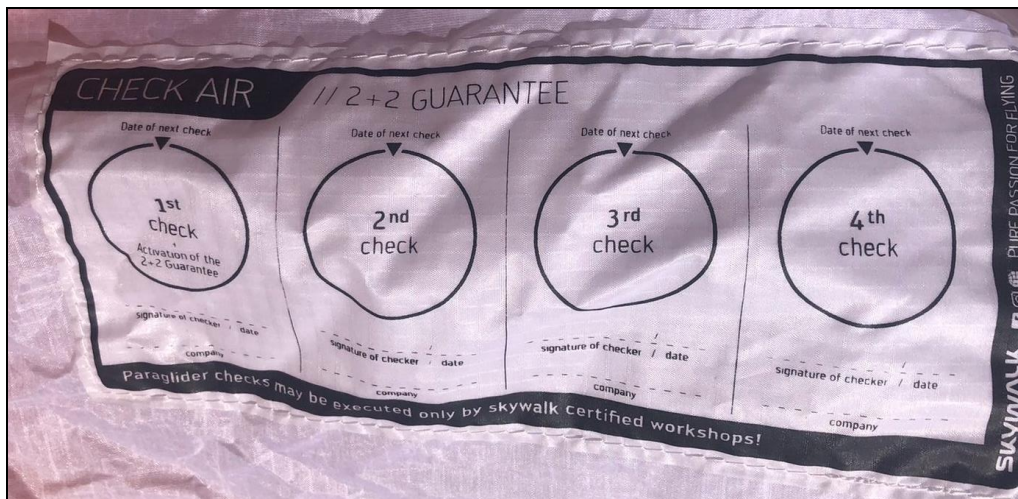
Conforme a las instrucciones proporcionadas en el manual del fabricante de la vela SkyWalk, se debe inspeccionar después de 24 meses o 200 horas de funcionamiento, los cuales, a la fecha del suceso, aún no se cumplían.

**Fotografía N° 1:** Registro físico de inspecciones del Parapente.

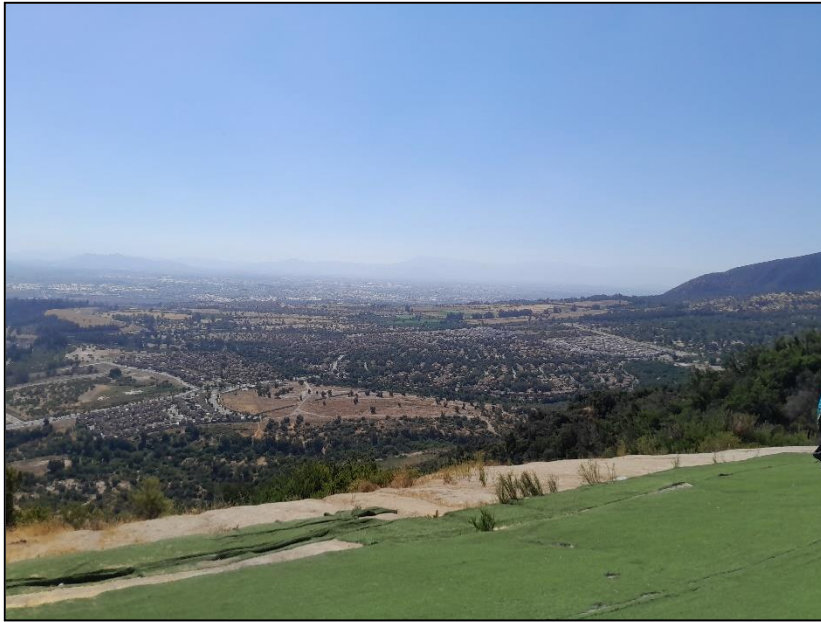
**Fotografía 2:** Ubicación del área de despegue del UL.

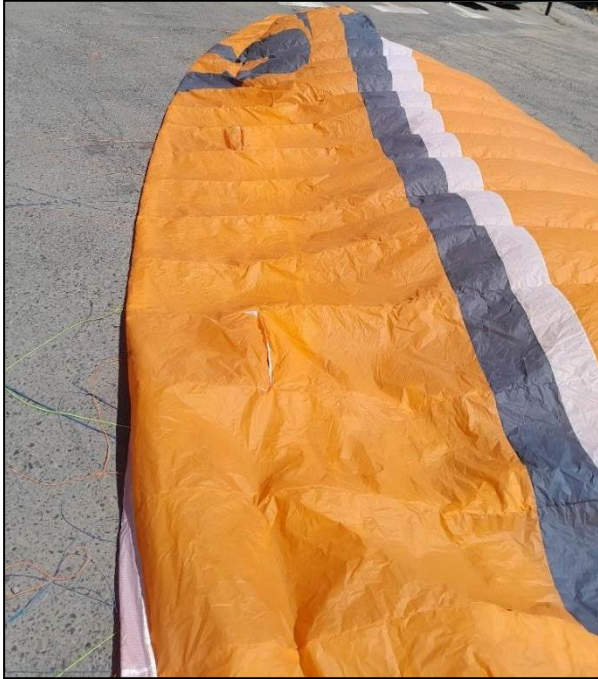
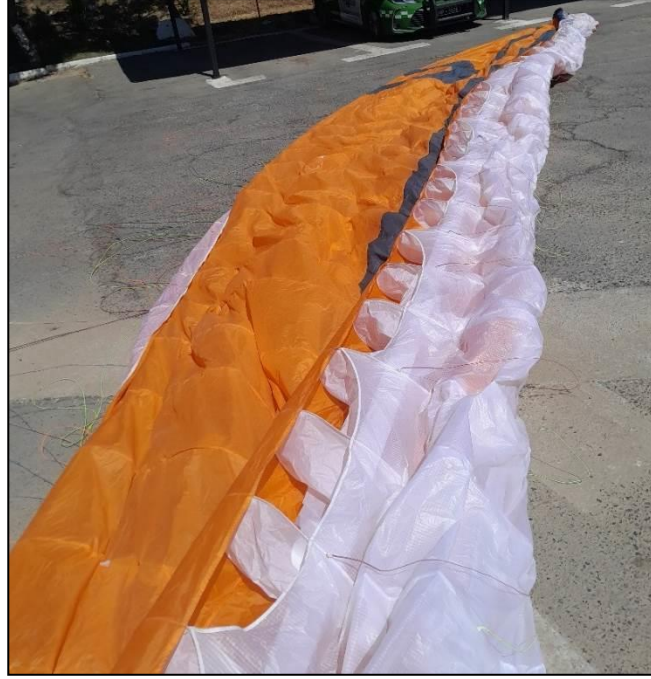
- Vela (telas superior e inferior, celdas o cajones, cuerdas, cordones, bandas, mosquetones, aceleradores y frenos), sin observaciones.
- Silla o arnés, sin observaciones.
- Silla o arnés, poseía compartimiento para colocar paracaídas de emergencia.

**Fotografías 3 y 4:** Vela del parapente sin daños.

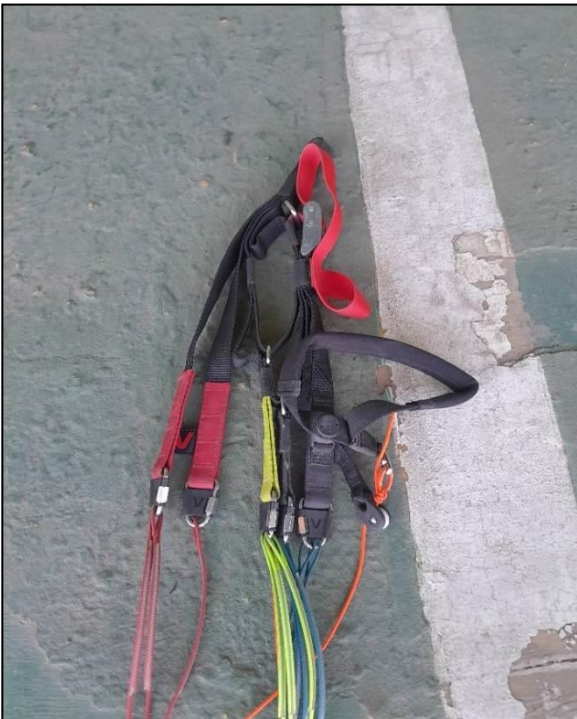
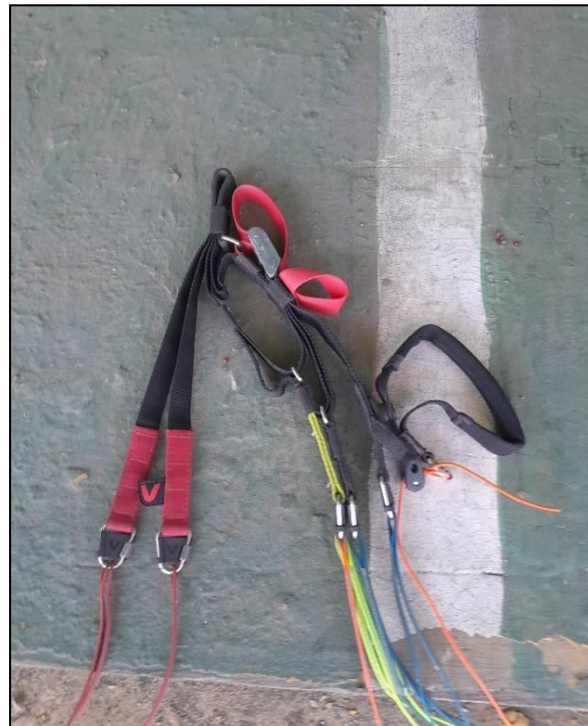
- La aeronave poseía paracaídas de emergencia.
- Vela y arnés, ambos poseían tarjetas de identificación, legibles.

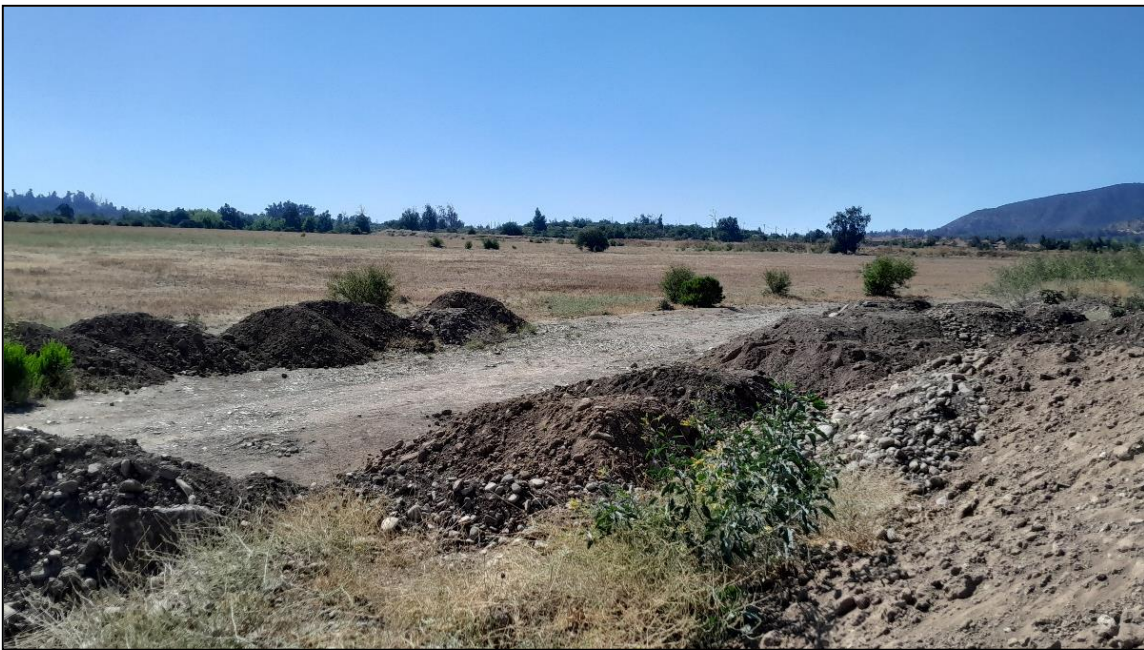
De acuerdo con lo relatado por el piloto, el comportamiento de la vela habría sido afectada por alguna turbulencia o algún viento catabático<sup>3</sup>, lo que habría provocado que la vela perdiera su configuración normal de vuelo y permitió que entrara en pérdida, justo en el momento del giro o la vuelta hacia la derecha en la que se encontraba, precipitándose contra el terreno (Fotografía 7).

**Fotografía 7:** Lugar de impacto en el terreno.
