INFORME PRELIMINAR 12 MESES DEL SUCESO DE AVIACIÓN N°2090-25

Fecha suceso : 21 de enero de 2025.
Hora suceso : 12:54 hora local
Lugar : Aeropuerto Internacional “Arturo Merino Benítez” (SCEL).
Aeronave : Avión, marca Boeing, modelo 787-9.
Licencia tripulación : Piloto de Transporte de Línea Aérea de Avión (Países Bajos)
Ocupantes : Pilotos 02 / Tripulación de cabina: 09
Total de pasajeros a bordo: 271 Adultos + 02 infantes

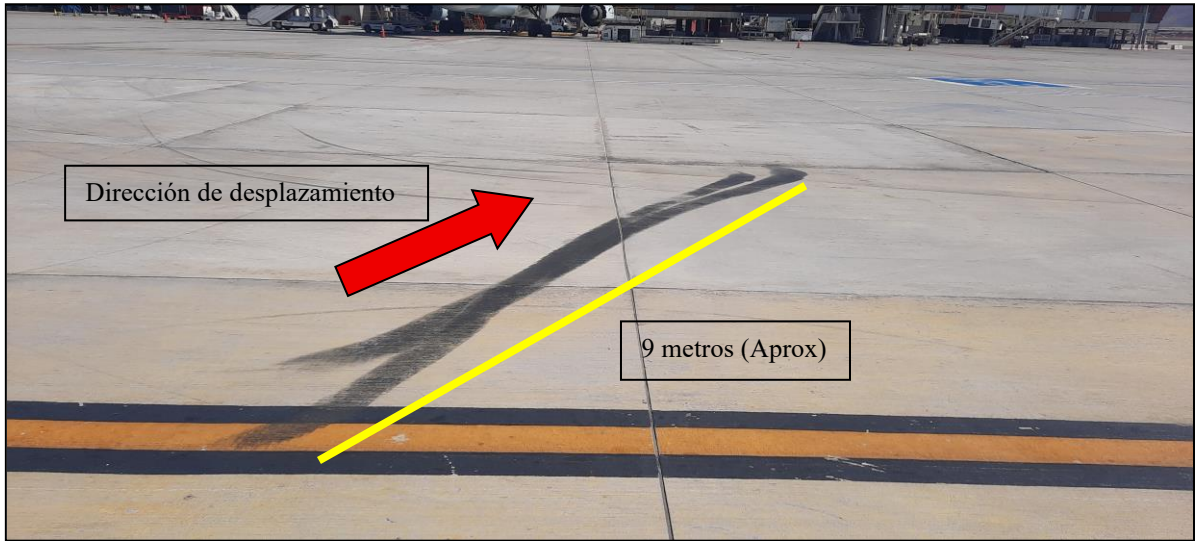
- Se estableció que la aeronave se desplazó 9 metros aproximadamente.

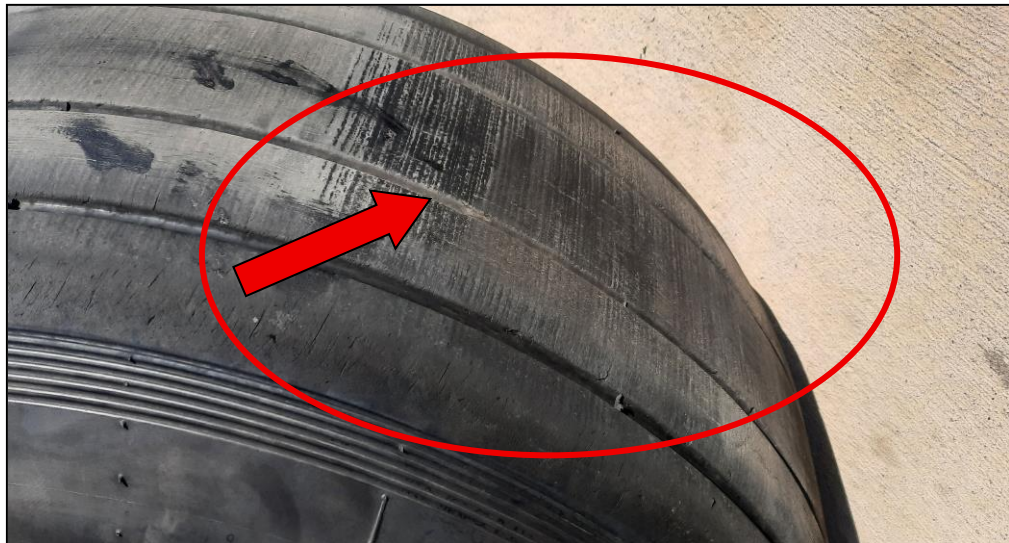
- Se estableció desgaste de los neumáticos del tren de nariz.

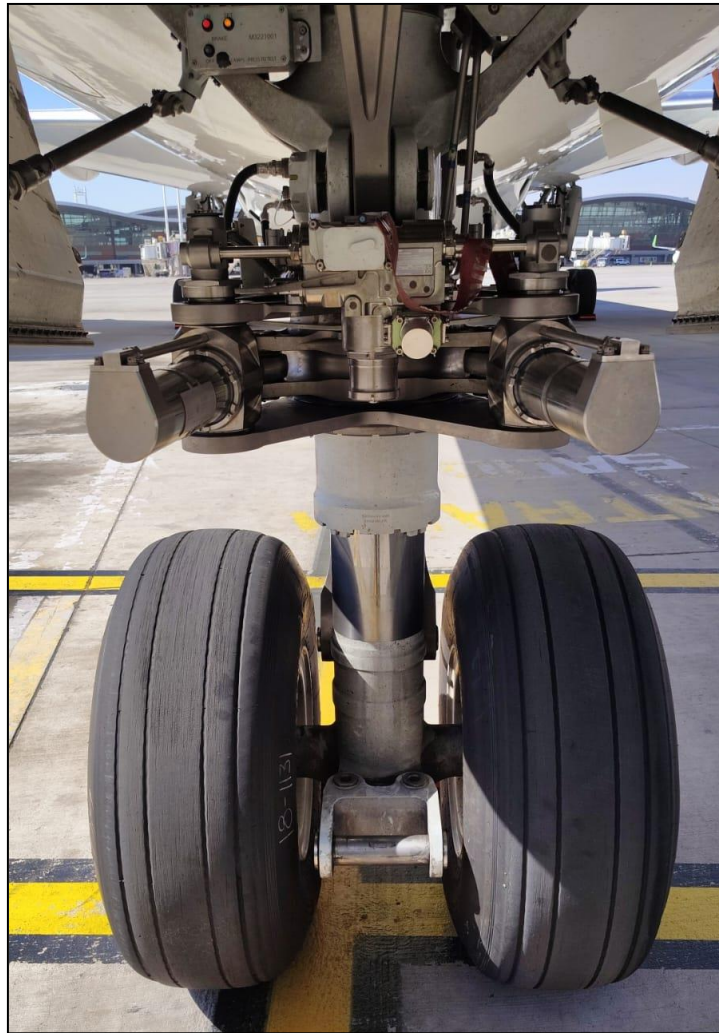
- Sistema del tren de nariz sin daños.

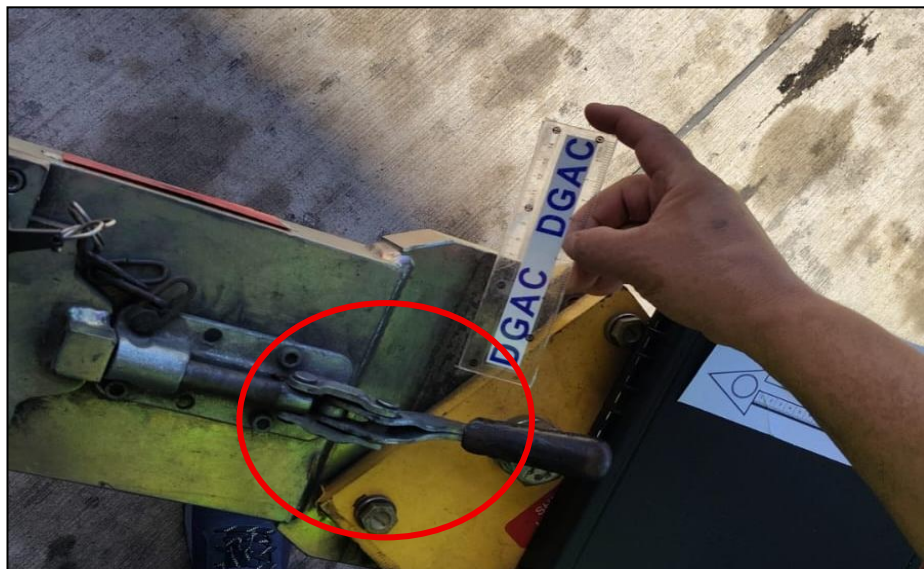
Barra de tractado con daños.

- Daños en la barra de tractado.
