INFORME PRELIMINAR 12 MESES DEL SUCESO DE AVIACIÓN N°2100-25

Fecha suceso : 07 de mayo de 2025.
Hora suceso : 19:20 hora local (aproximadamente).
Lugar : 6.8 millas náuticas al noreste de la localidad de Curacaví, Región Metropolitana.
Aeronave : Avión, marca Piper, modelo PA-31T.
Licencia tripulación : Piloto de Transporte de Línea Aérea de Avión y Piloto Comercial de Avión.
Ocupantes : 04 Pasajeros

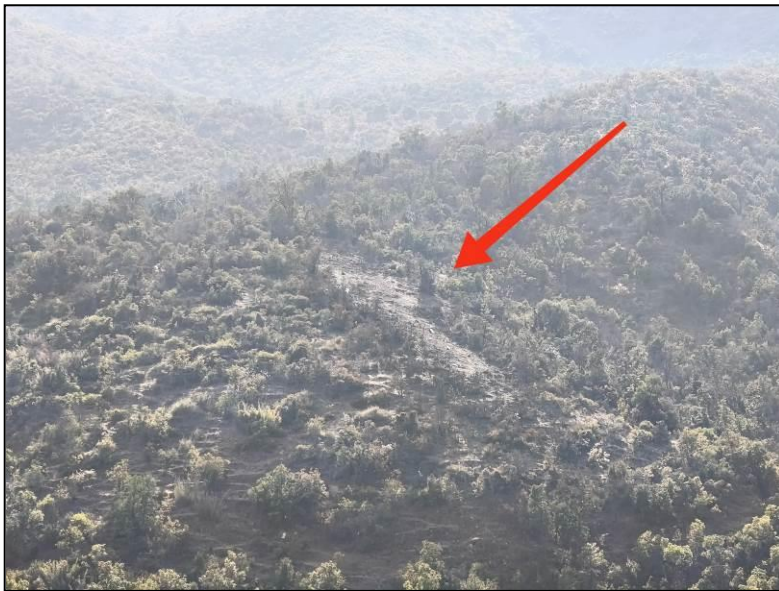
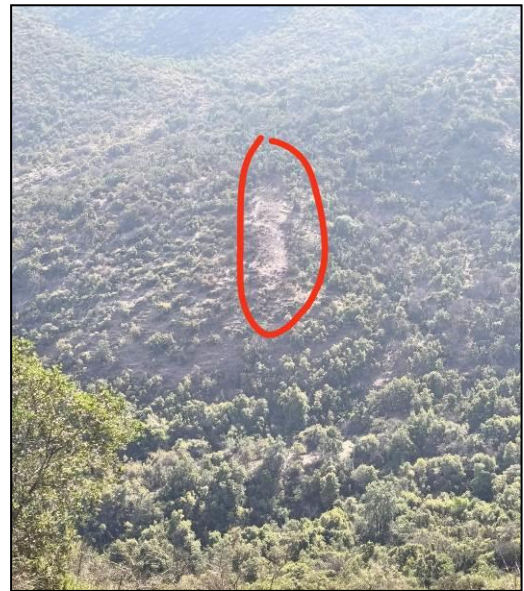
Fotografías N° 1 y 2: Lugar del suceso y ángulo de impacto.

- El equipo investigador, realizó una inspección y fijación fotográfica de la aeronave.
- Se comprobó la integridad de la aeronave.
- Se estableció una alta energía en el impacto (velocidad).
- La aeronave resultó destruida en el suceso.

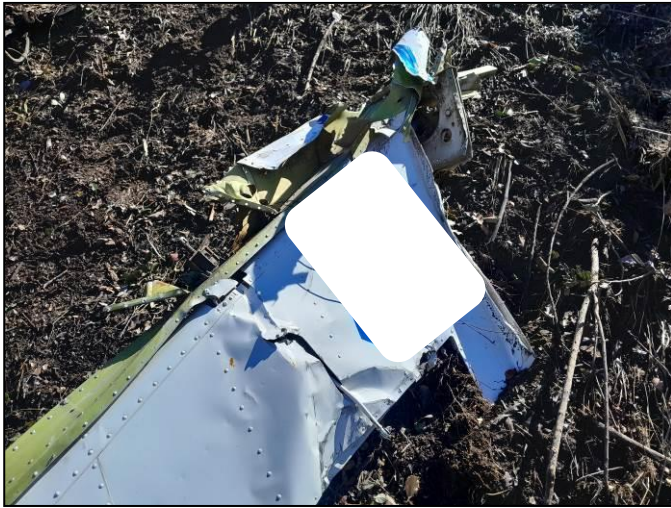
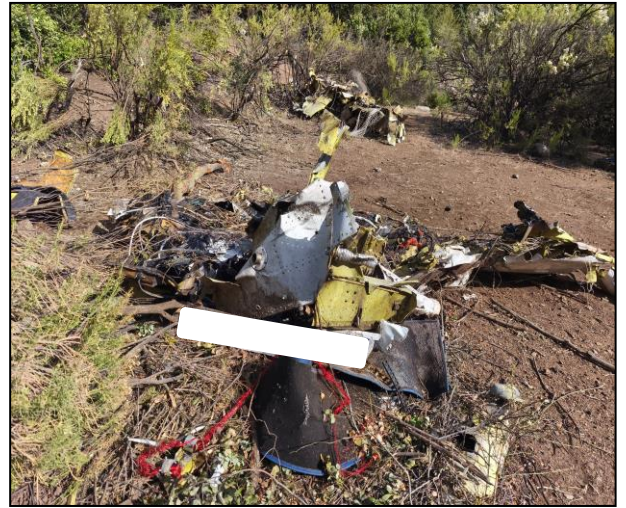
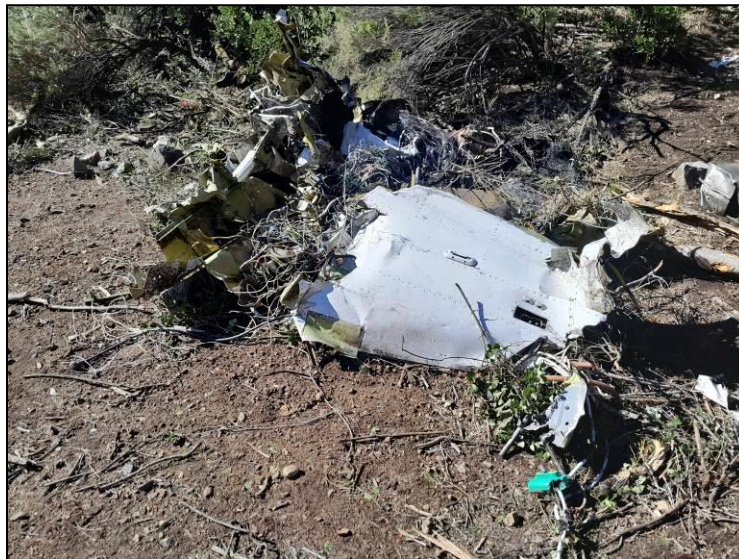
Fotografías N° 5, 6 y 7: Restos de la aeronave.

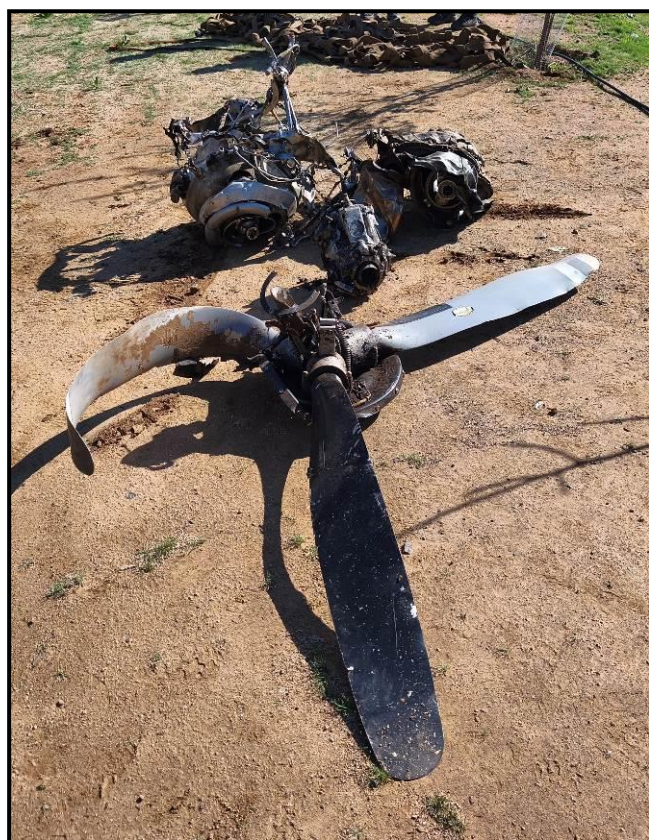
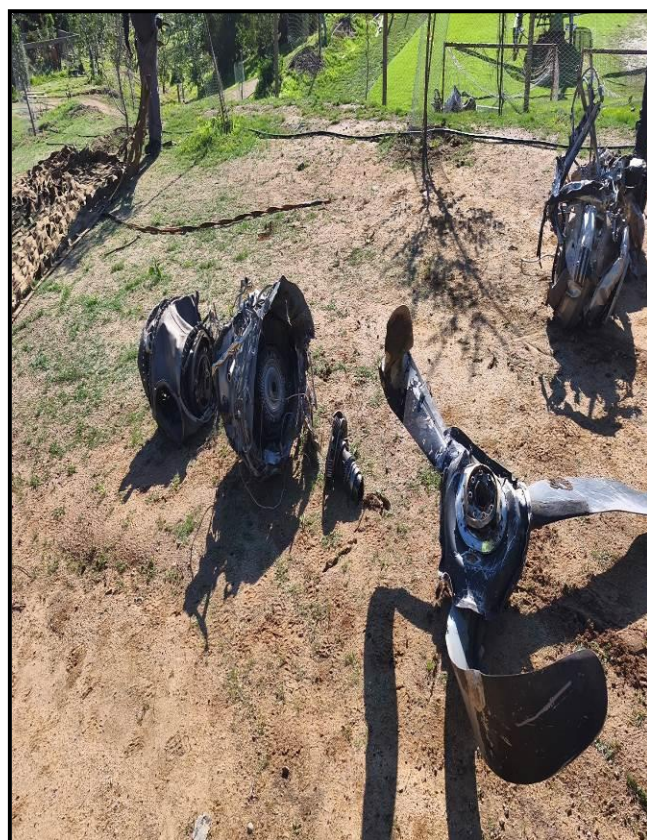
- Se encuentra en espera de la recepción del informe escrito de la inspección realizada a los motores, en instalaciones del fabricante (Pratt & Whitney). Las conclusiones de sus resultados se encontrarán incorporados en el Informe Final de la investigación.

Fotografías N° 8 y 9: Restos de los motores y hélices.
