**INFORME PRELIMINAR 24 MESES DEL SUCESO DE AVIACIÓN N° 2055-24**

Fecha suceso : 10 de abril del 2024.

Lugar : Interior Condominio Las Brisas de Chicureo, Comuna de Colina, Región Metropolitana.

Aeronave : Helicóptero Bell, modelo 407.

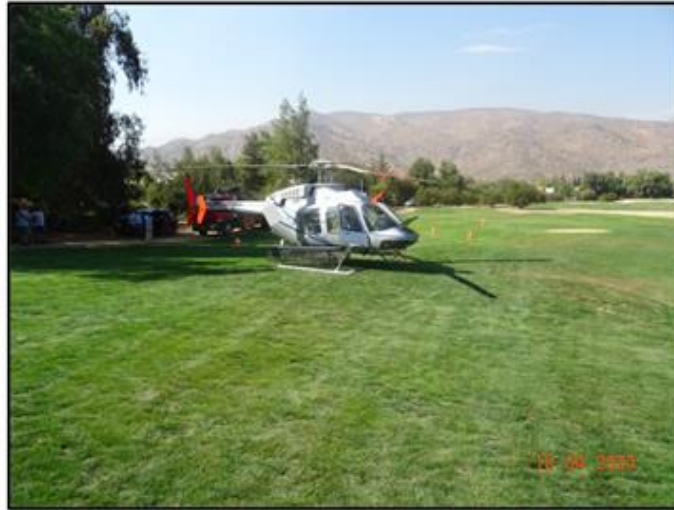
**Imagen N°3: Aeronave en el lugar del suceso.**

La aeronave se encontraba con dirección al 245° Suroeste, posada sobre el terreno de consistencia compacta y plana, cubierta de pasto, despejada de obstáculos (cancha de golf). El terreno tenía una elevación de 50 metros sobre el nivel del mar.

Las cuatro palas del rotor principal se encontraban con daños en el último tercio.

El eje del rotor de cola se encontraba cortado.

La cubierta del eje del rotor de cola se encontraba dañada.

El estabilizador izquierdo (finlet) del estabilizador horizontal, se encontraba fracturado en la parte superior.

Los skis se encontraban con una separación mayor a lo normal.
