INFORME PRELIMINAR 24 MESES DEL SUCESO DE AVIACIÓN N° 2060-24

Fecha suceso : 09 de abril del 2024.

Aeronave : Helicóptero Airbus, modelo AS 350 B3.

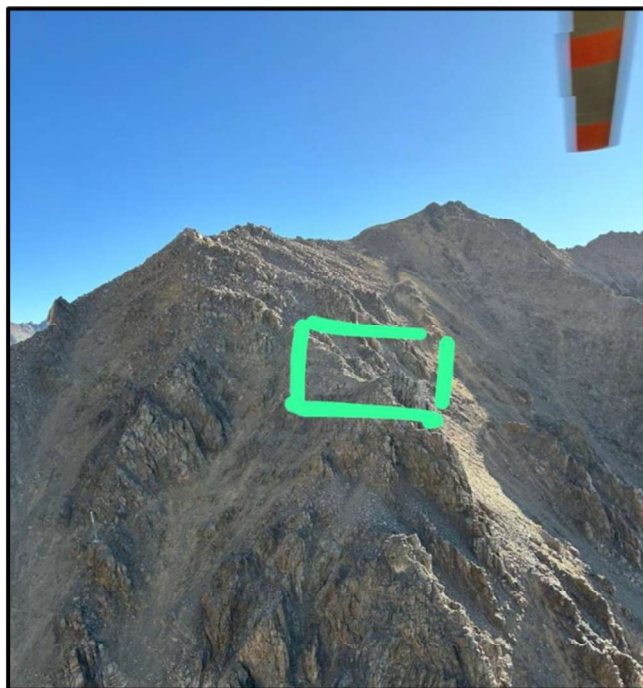
Imagen N°3: Sitio del suceso.

El hecho ocurrió durante un vuelo de trabajo de traslado de pasajeros y carga, en el cual, durante el término del proceso de embarque de los pasajeros en la aeronave, en un terreno inclinado ubicado en la ladera de montaña, las palas del rotor principal golpearon una formación rocosa que se encontraba en el lugar de la operación. Ante esto, el piloto sin perder el control de

En cuanto a las características del sitio del suceso, éste se encuentra en la ladera de un sector montañoso, con una pronunciada pendiente. El terreno es de una consistencia dura, sin vegetación y conformada por tierra y rocas. Su elevación es de aproximadamente 11.800 pies (3.600 metros).

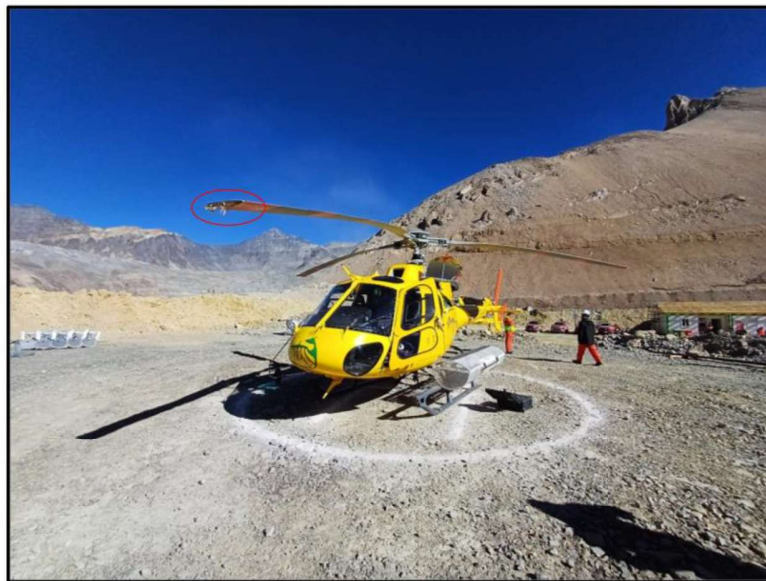
Imagen N°4: Aeronave posada en el lugar de aterrizaje.

La integridad de la aeronave se encontraba completa.

Las puntas de las 03 palas del rotor principal se encontraron con daños.

No se observaron otros daños en la aeronave.
