INFORME PRELIMINAR DE 30 DÍAS ACCIDENTE DE AVIACIÓN N° 2109-25

Fecha suceso : 29 de octubre del 2025

Lugar : 5,8 kms al NW del aeródromo "Victor Lafón" (SCSF), San Felipe, Región de Valparaíso

Aeronave : Ultraliviano motorizado (ULM), Rans, modelo S-9CHAOS

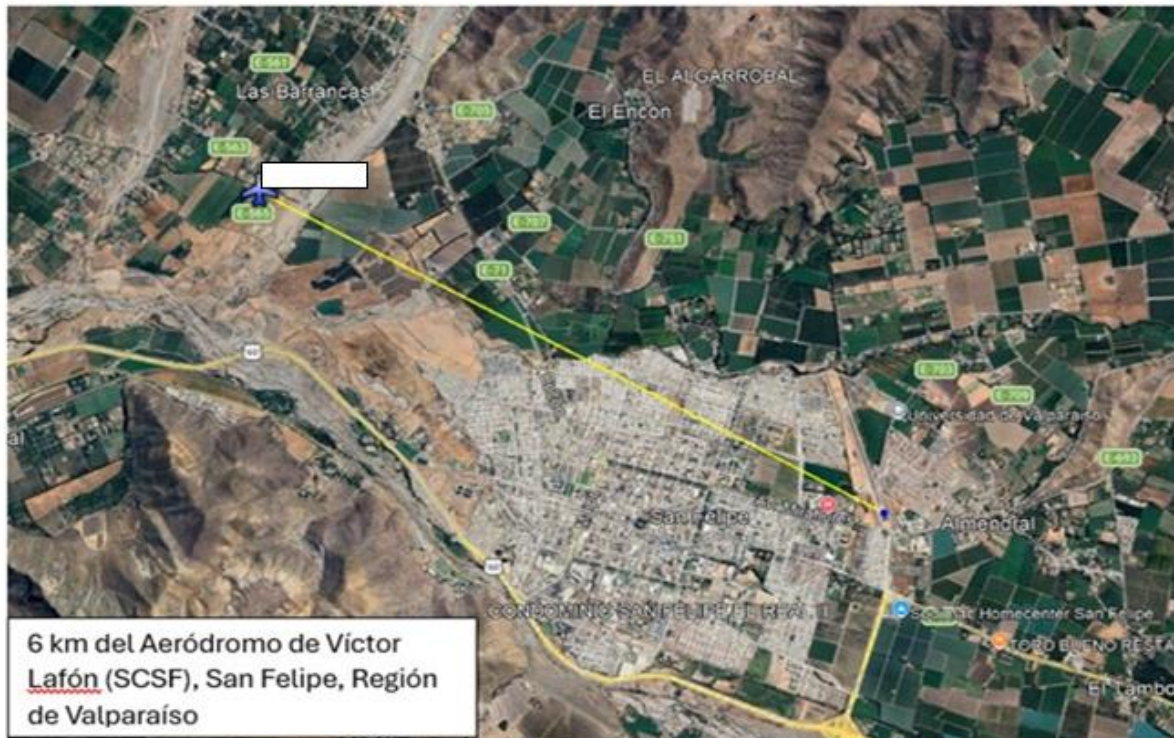
El equipo investigador que suscribe efectuó una inspección visual al sitio del suceso ubicado al interior de un predio privado del sector 21 de mayo, callejón Segovia, Aconcagua, Región de Valparaíso de la comuna de San Felipe en las coordenadas 32°43'27.88"S 70°45'32.52"O, la superficie del terreno era de tierra y pasto seco de consistencia dura.

Imagen N°1 muestra sitio del suceso.
