INFORME PRELIMINAR 24 MESES DEL ACCIDENTE DE AVIACIÓN N° 1992-22

Fecha suceso : 05 de agosto del 2022.

Lugar : Aeródromo Teniente Vidal (SCCY), Región de Aysén del General Carlos Ibáñez del Campo.

Aeronave : Avión Piper, modelo PA-31.

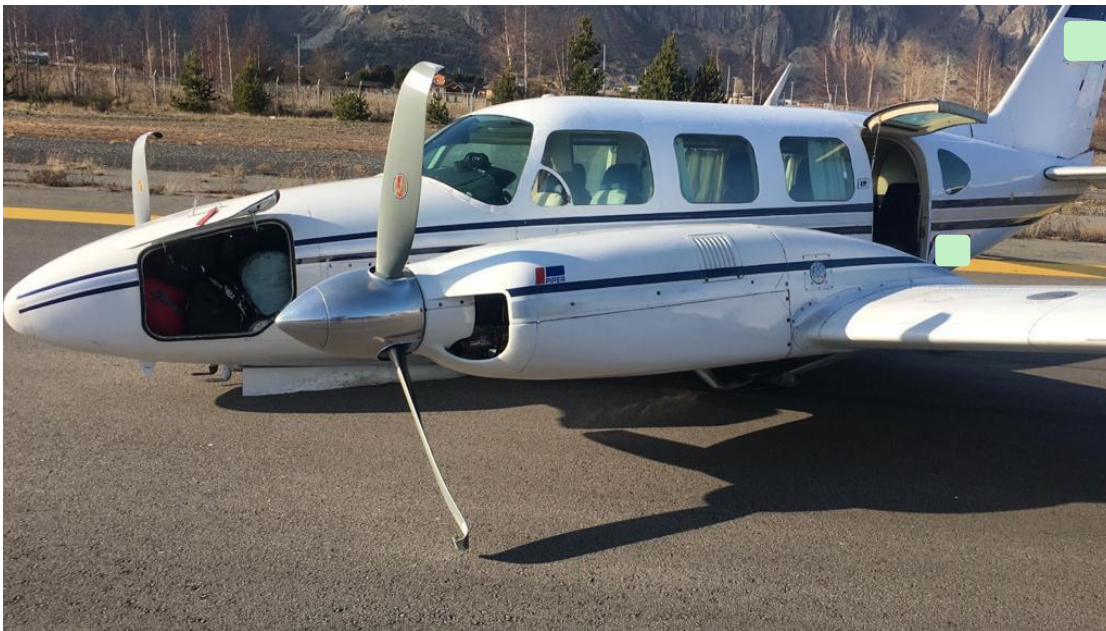
La aeronave se encontró en la pista 03 del Aeródromo Teniente Vidal (SCCY) a 500 metros del umbral con su tren de aterrizaje principal y de nariz replegado e inclinada hacia el lado derecho. (Fotografías N° 1 y 2)

Fotografía N° 1. Vista de la aeronave en el sitio del suceso.

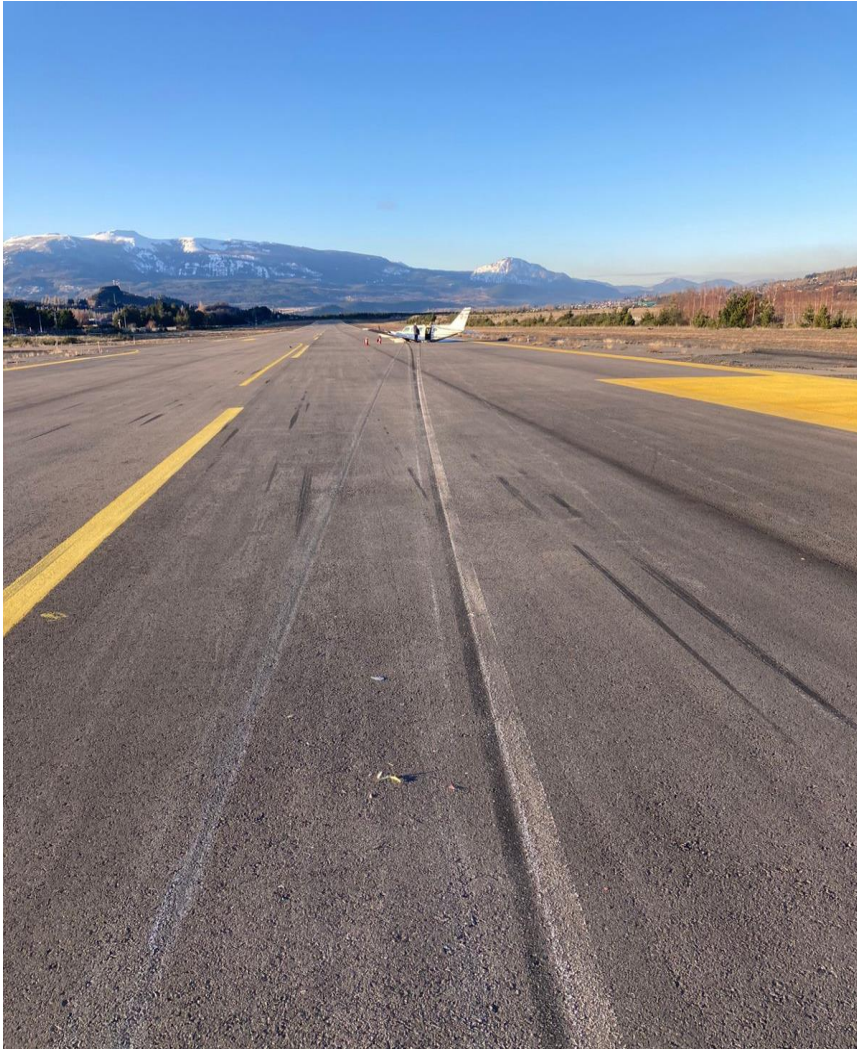
Fotografía N° 2. Posición final de la aeronave.

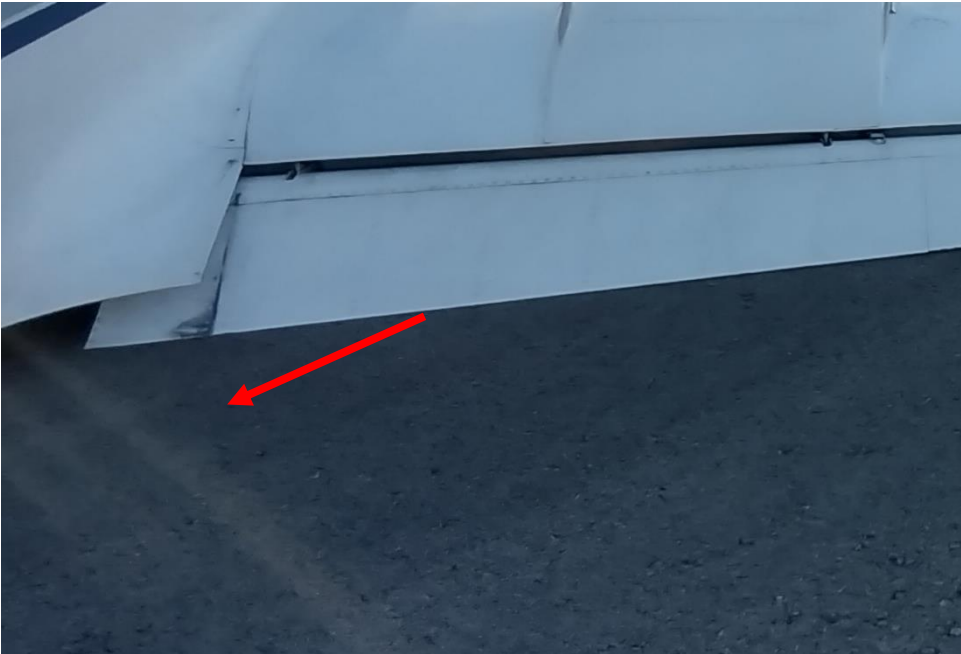
Flap: Derecho con desgaste.

El flap del lado derecho presentaba desgaste en su borde de fuga. (Fotografía N° 3)

Fotografía N° 3: Desgaste flap derecho

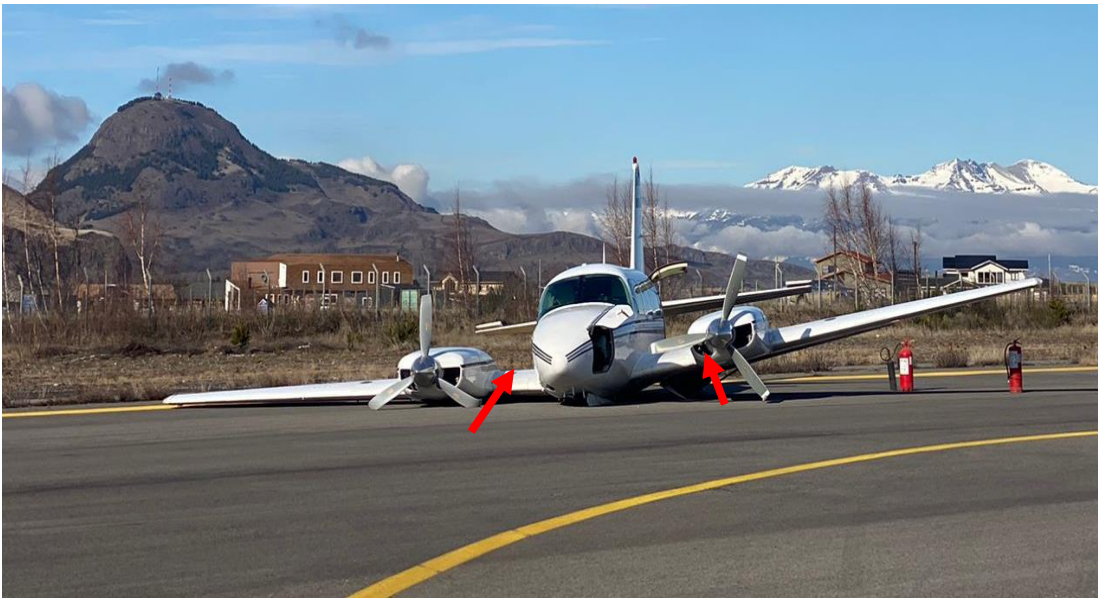
Las piernas de nariz y principal izquierda del tren de aterrizaje estaban en una posición hacia arriba y sin asegurar. La pierna del tren principal derecho estaba en posición arriba. (Fotografía N° 4)

Fotografía N° 4: Piernas del tren de aterrizaje

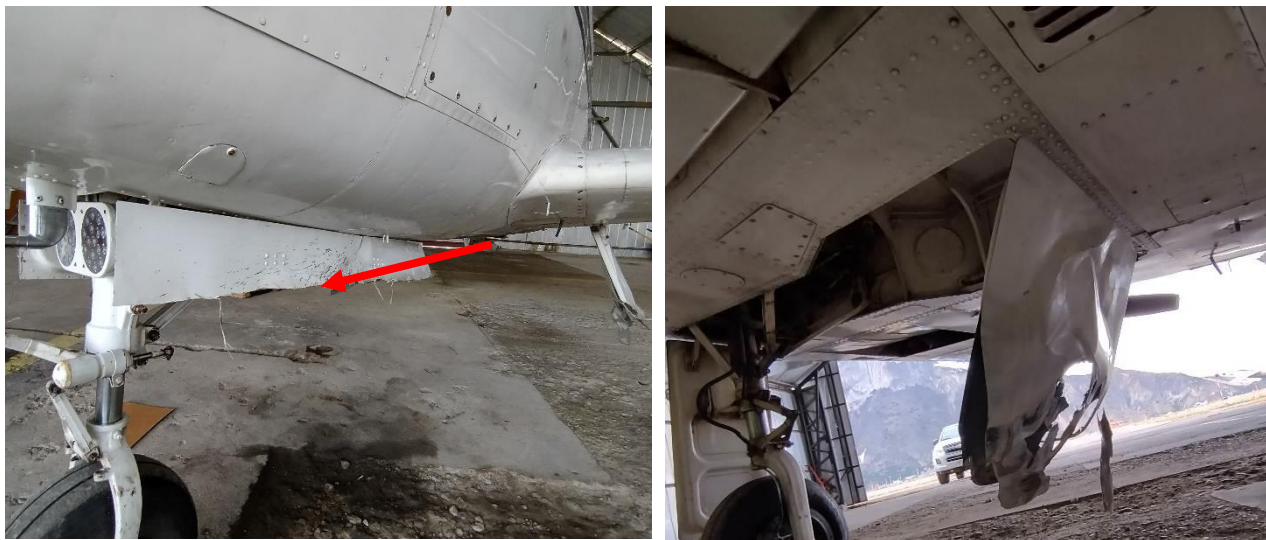
Trenes de aterrizaje: Los portalones del tren de nariz con desgaste y pérdida de material, el portalón interior y exterior del tren de aterrizaje izquierdo se encontró deformado, con desgaste y pérdida de material.

Los portalones de la pierna de nariz estaban desgastados y con pérdida de sección. El portalón interior (hacia la raíz del ala) de la pierna izquierda se encontró en posición abierta, deformado, desgastado y con pérdida de material. La rueda de la pierna estaba apoyada sobre la cara interior del portalón interior. El portalón exterior (hacia la punta del ala) se encontró desgastado. (Fotografías N° 5 y 6)

Fotografías N° 5 y 6: Portalones del tren de aterrizaje con daños

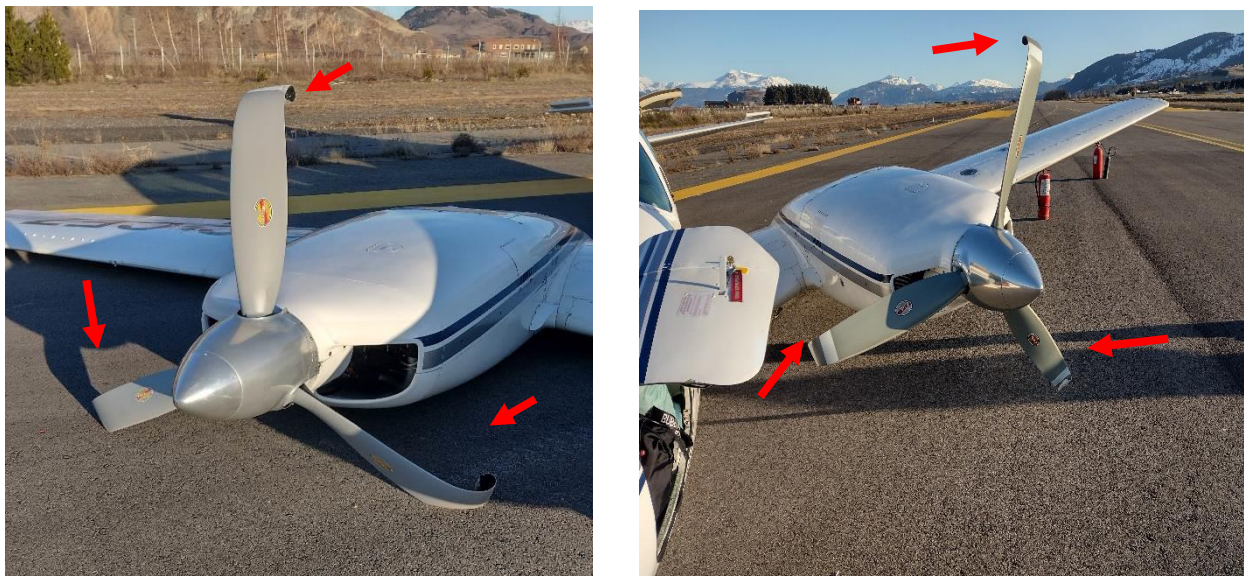
Hélices: Ambas hélices deformadas y con pérdida de material en sus puntas.

Las palas de las hélices de ambos motores no estaban embanderadas, las tres palas del motor N°1 (izquierdo) se encontraban deformadas, dos hacia atrás y una hacia adelante, en forma de rulo; y con desgaste en sus puntas. Las tres palas de la hélice del motor N°2 (derecho) estaban deformadas con sus puntas hacia atrás en forma de rulo, con desgaste y pérdida de material. (Fotografías N° 7 y 8)

Fotografías N° 7 y 8: Hélices Motores N° 1 y 2 con daños

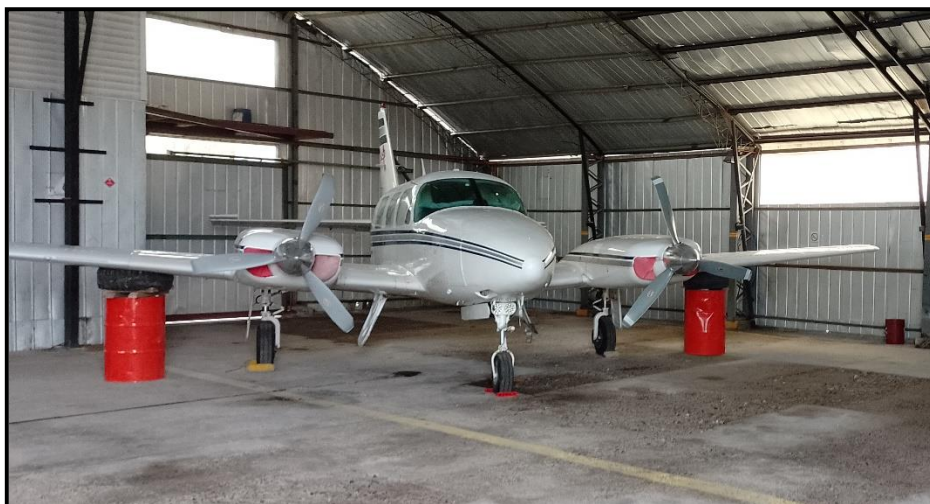
La aeronave se encontró al interior de un hangar, posicionada sobre su tren principal y de nariz, apoyada sobre neumáticos y tambores de 200 litros, no pudiendo acceder a la cabina por seguridad. (Fotografía N° 9)

Fotografía N° 9: Aeronave al interior del hangar.

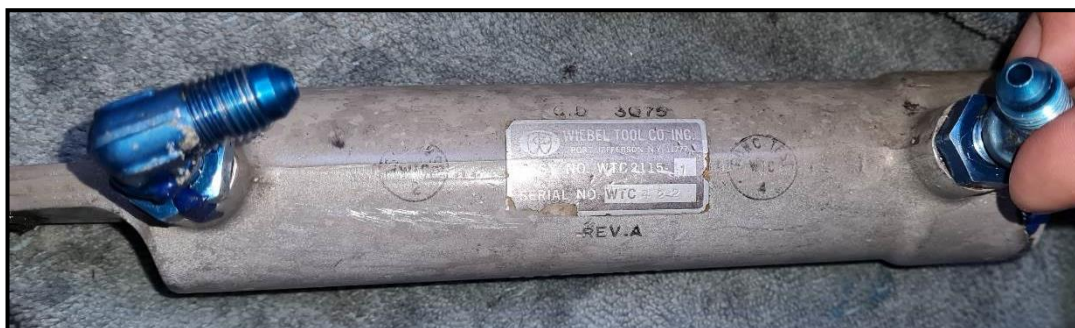
El análisis de fallas efectuado al sistema hidráulico y debido a que el tren principal derecho no bajó, se efectuó el desmontaje del cilindro actuador hidráulico N/P WTC 2115-1 S/N WTC-422 del tren derecho para ser enviado a inspección y prueba en banco. (Fotografía N° 10)

Fotografía N° 10: Cilindro actuador del tren principal derecho.
