INFORME PRELIMINAR 36 MESES DEL ACCIDENTE DE AVIACIÓN N° 2004-22

02 de noviembre de 2022

Fecha suceso : 02 de noviembre de 2022.
Hora suceso : 17:00 hora local.
Lugar : 8 kilómetros al Norte del sector de Chacay Alto, Región de Coquimbo.
Aeronave : Helicóptero Eurocopter, modelo AS 350 BA.
Ocupantes : 01 Piloto.
Lesiones : Sin lesionados.
Licencia : Piloto comercial de helicóptero.
Actividad : Vuelo comercial.

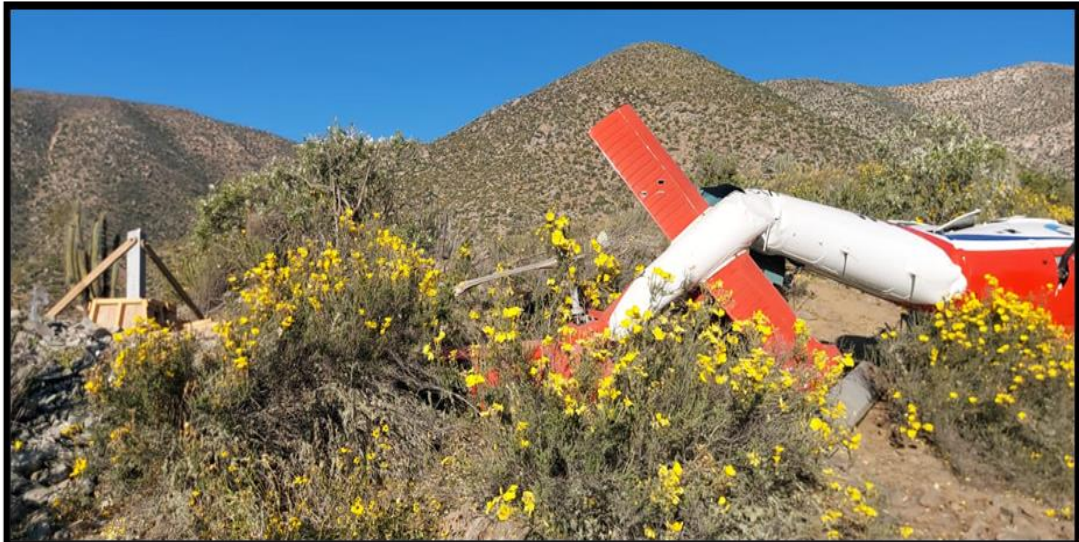
Fotografía N°1

El lugar del suceso es la ladera de un cerro, que es parte de un cordón montañoso, de pendientes pronunciadas, con presencia de arbustos y arboles de baja altura, conforme a la fotografía N°1.

En la zona norte del sitio de detención del helicóptero y aproximadamente a 15 metros, había marcas sobre el terreno provocadas por el impacto del tren de aterrizaje y parte delantera de uno de los tubos de deslizamiento.
