## **INFORME PRELIMINAR 36 MESES DEL SUCESO DE AVIACIÓN N° 2005-22**

Fecha suceso : 03 de noviembre de 2022.  
Hora suceso : 10:15 Hora Local.  
Lugar : Ruta Ch115, Kilometro 104, Comuna de San Clemente, Región del Maule.  
Aeronave : Helicóptero, Sostenedor del Certificado Tipo, "Helicópteros del Pacífico".  
Ocupantes : 2  
Lesiones : 01 Fallecido, 01 herido grave.  
Licencia Piloto : Piloto Comercial de Helicóptero.

El día 03 de noviembre del 2022, un piloto comercial de helicóptero, al mando de una aeronave modelo UH-1D realizaba trabajos aéreos de carga externa en un sector cordillerano junto a un mecánico a bordo. En uno de los vuelos de traslado de carga, la aeronave se precipitó contra el terreno. A consecuencia de lo anterior, el piloto al mando falleció, el mecánico que viajaba junto a él resultó con lesiones de gravedad y la aeronave con daños mayores.

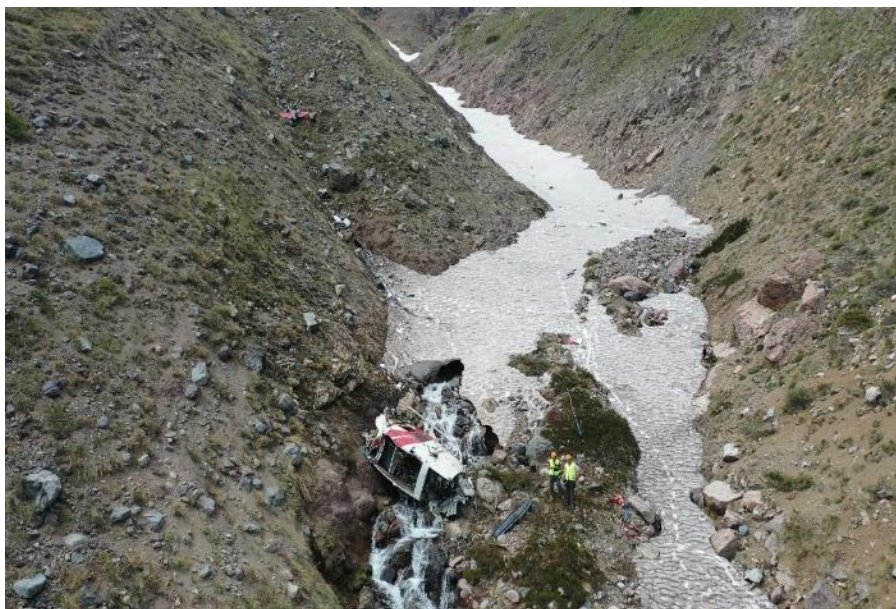
- Ausencia y desprendimiento total de la estructura de cola respecto al fuselaje.
- Ausencia de los tubos deslizantes (patines de aterrizaje) del costado izquierdo.
- Planta de poder (motor) desprendida de sus soportes, ubicada a un costado del fuselaje principal.
  - **Patrón de Dispersión:** Se registró una alta dispersión de restos y componentes menores en el área circundante (ver Fotografía N° 1).

Fotografía N° 1: Sitio del suceso.

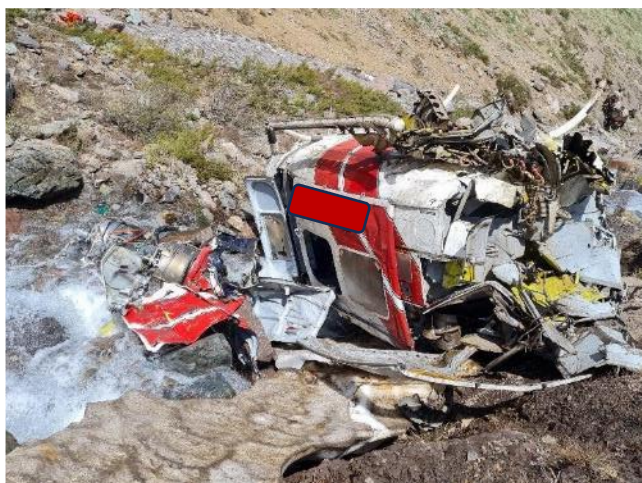
El fuselaje de la aeronave presentaba deformaciones y fracturas, la zona de unión con la cola y la nariz destruida (ver fotografía N° 2).

Fotografía N°2: Fuselaje Aeronave.

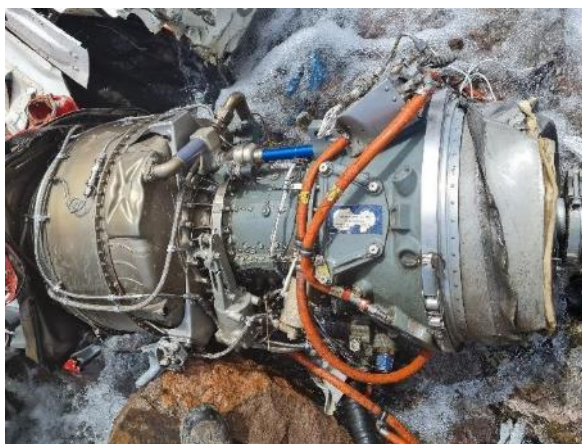
- **Ubicación del Motor:** La planta de poder (motor) fue localizada a un costado del fuselaje principal, encontrándose parcialmente sumergida en el agua.
- **Daños en la Planta de Poder:** \* **Tobera de admisión:** Presenta deformaciones por impacto.
- **Eje principal de potencia:** Se constató fractura (ver Fotografía N° 3).
- **Componentes Periféricos:** Se observó la presencia de componentes menores desprendidos.

Fotografía N° 3: Motor de la aeronave

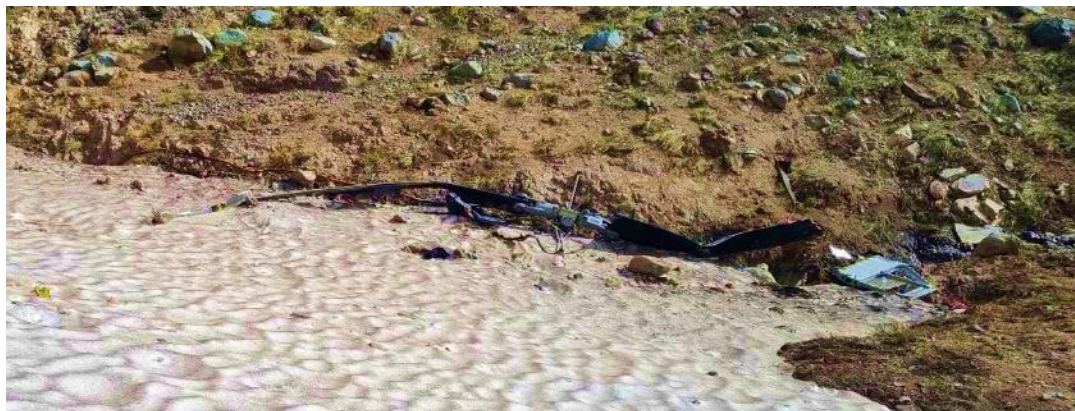
- **Ubicación:** El conjunto del rotor principal fue localizado a una distancia aproximada de 12 metros pendiente arriba respecto al fuselaje principal.
- **Condición de las Palas:** \* Ambos componentes presentaban múltiples fracturas estructurales.
- Los bordes de fuga se constataron destruidos, evidenciando pérdida de material.
- Se constató la ausencia de los extremos (puntas) de ambas palas.
- **Componentes de Control y Transmisión:** Tanto el mástil del rotor como las barras de control se encontraron fracturados.

- **Dispersión de Restos:** Los extremos desprendidos de ambas palas fueron ubicados sobre la superficie de hielo y nieve, a una distancia aproximada de 25 metros del conjunto del rotor (ver Fotografía N° 4).

Fotografía N° 4: Rotor principal de la aeronave.

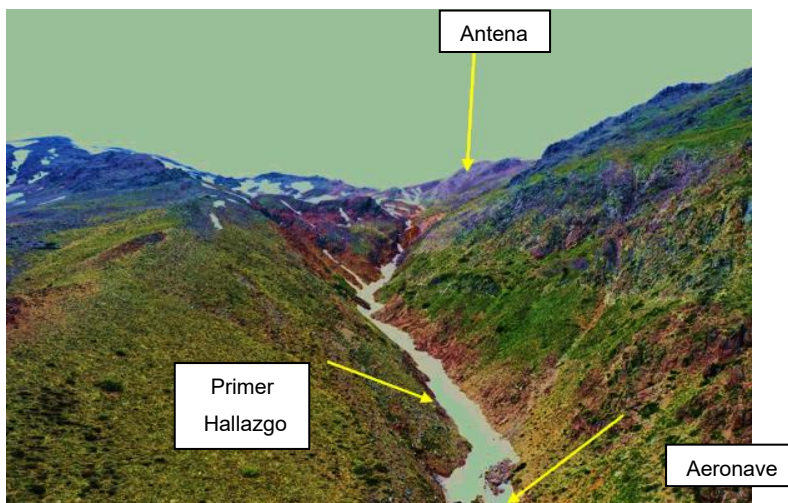
- **Características del Terreno:** La superficie presentaba una consistencia dura, compuesta en su mayoría por tierra, formaciones rocosas y vegetación autóctona de la zona (ver Fotografía N° 5).

Fotografía N°5: Lugar del suceso.

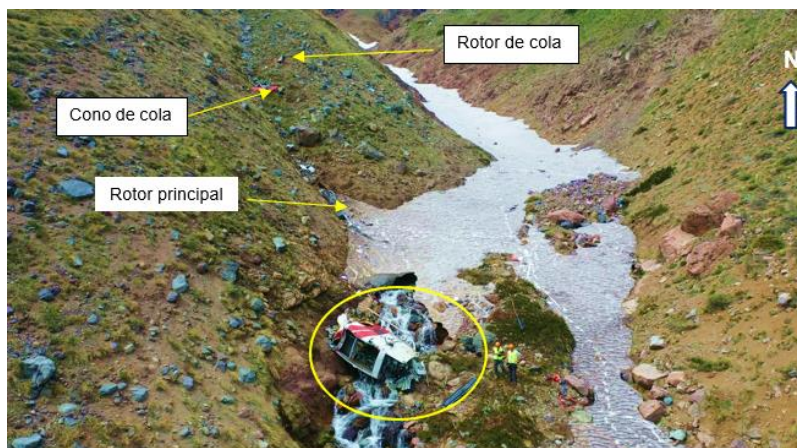
- **Ubicación y Distancia:** Los restos principales de la aeronave fueron localizados en posición invertida, a una distancia aproximada de 50 metros respecto del punto del primer impacto contra el terreno.
- **Orientación:** El fuselaje se constató con la nariz orientada en dirección Sureste (SE).
- **Hallazgos Físicos Estructurales:** Ausencia y desprendimiento total de la estructura de cola.
  - Ausencia de los tubos deslizantes (patines de aterrizaje) del costado izquierdo.
  - Planta de poder (motor) desprendida de sus soportes y ubicada a un costado del fuselaje principal.
- **Patrón de Dispersión:** Se registró una alta dispersión de restos y componentes menores en el área circundante al impacto (ver Fotografía N° 6).

Fotografía N°6: Sitio del suceso.

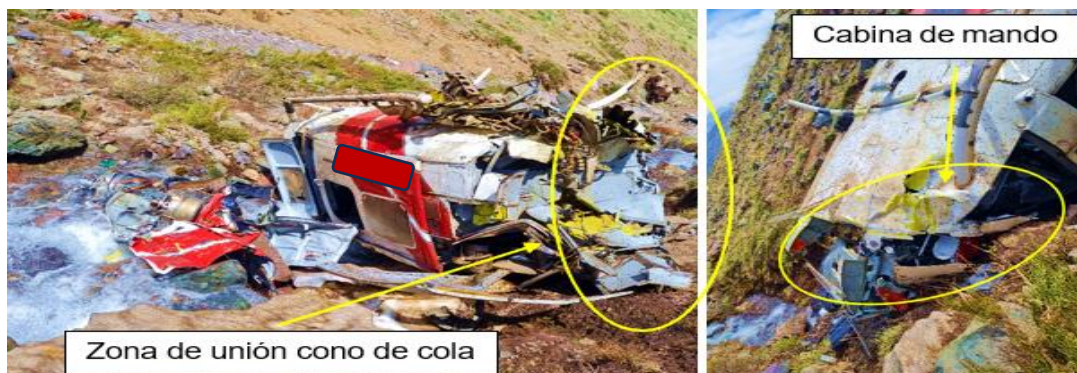
El fuselaje principal, localizado en posición invertida, evidencia deformaciones estructurales y fracturas severas en su superficie.

- **Zona de Unión:** La sección de acople con la estructura de cola se constató completamente destruida.
- **Cabina de Mando:** El habitáculo de la cabina de mando presentaba aplastamiento y deformaciones por impacto (ver Fotografías N° 7 y N° 8).

Fotografía N°7 y 8: Fuselaje de la aeronave.

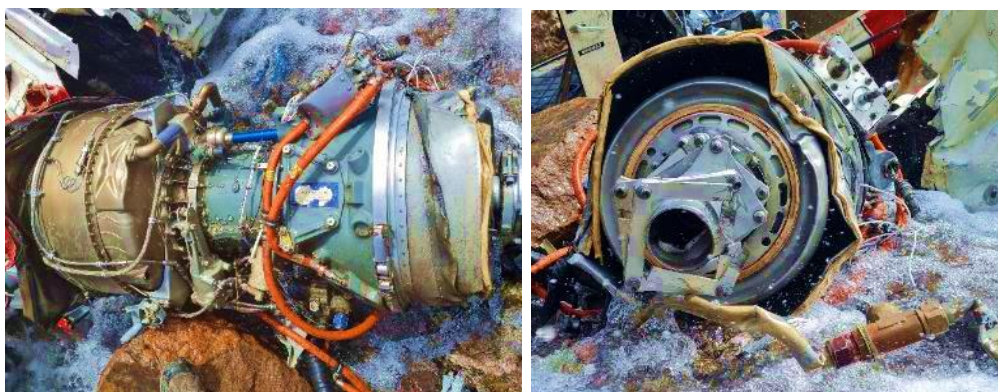
- **Ubicación y Estado General:** La planta de poder fue localizada a un costado del fuselaje principal, encontrándose parcialmente sumergida en el agua.
- **Daños en Componentes y Mecanismos:**
  - **Tobera de admisión:** Presentaba deformaciones severas por fuerzas de impacto.

- **Eje principal de potencia (MDS):** Se constató una falla por fractura estructural.
- **Componentes periféricos:** Se observaron diversos componentes menores desprendidos y con evidencia de fracturas mecánicas en el área circundante (ver Fotografías N° 9 y N° 10).

Fotografía N°9 y 10: motor de la aeronave

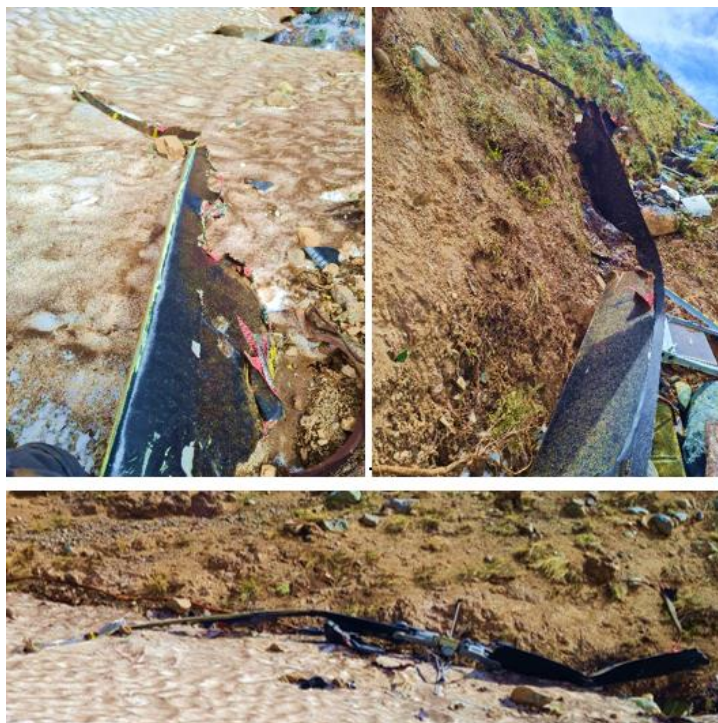
- **Ubicación:** El conjunto del rotor principal fue localizado a una distancia aproximada de 12 metros pendiente arriba en la quebrada, respecto a la posición del fuselaje.
- **Condición de las Palas:**
  - Ambas palas presentaban múltiples fracturas estructurales.
  - Los bordes de fuga se constataron destruidos, evidenciando pérdida de material.
  - Se registró la ausencia de los extremos (puntas) de ambos componentes.
- **Mecanismos de Control y Transmisión:** Tanto el mástil del rotor como las barras de control se encontraron en condición de fractura.
- **Dispersión de Restos:** Los extremos (puntas) de las palas desprendidos fueron ubicados sobre la superficie de hielo y nieve, a una distancia aproximada de 25 metros del conjunto del rotor (ver Fotografías N° 11, N° 12 y N° 13).

Fotografía N°11, 12 y 13: Rotor principal.

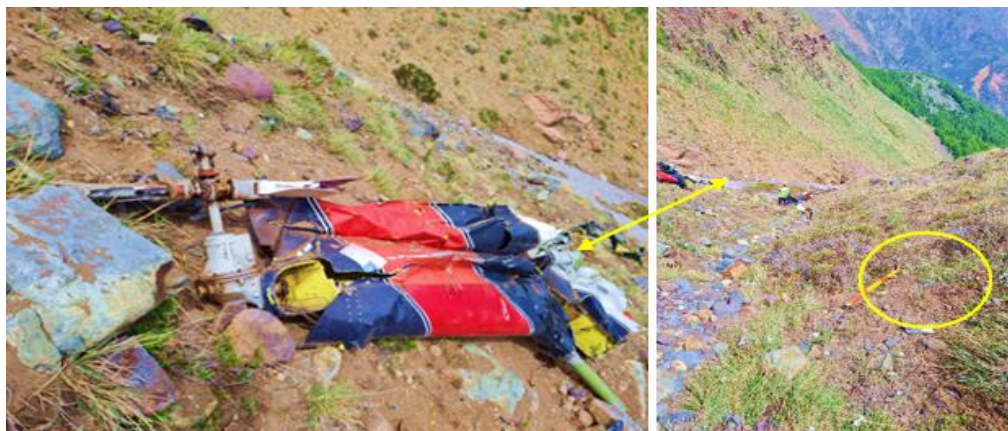
- **Estabilizador Vertical:** En la zona correspondiente al primer impacto de la aeronave contra el terreno, se localizó el estabilizador vertical, el cual presentaba múltiples fracturas estructurales y deformaciones severas.
- **Patín de Cola:** A una distancia aproximada de 12 metros pendiente arriba respecto al punto de impacto inicial, se ubicó el patín de cola, constatándose su fractura desde la sección de acople con el fuselaje (ver Fotografías N° 14 y N° 15).

Fotografía N°14 y 15: Estabilizador vertical, rotor de cola y patín de cola.

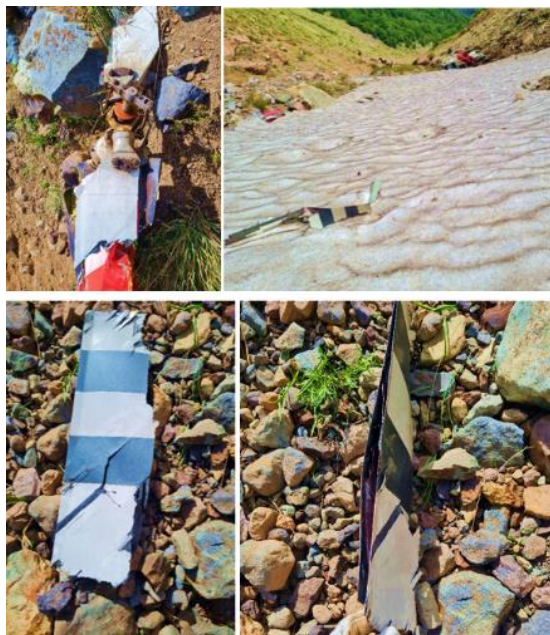
El conjunto del rotor de cola se encontró asegurado con la totalidad de sus componentes y elementos de fijación originales de diseño.

Ambas palas presentaban fracturas estructurales con evidencia de delaminación y pérdida de material.

Fragmentos desprendidos de las palas del rotor de cola fueron localizados sobre la superficie de hielo y nieve, a una distancia aproximada de 20 metros respecto al conjunto principal.

Las barras de control se constataron instaladas con la totalidad de sus elementos de sujeción.

La cadena de control de paso se encontró posicionada y vinculada a los cables de mando correspondientes.

Fotografía N°16, 17 y 18: Rotor de cola.

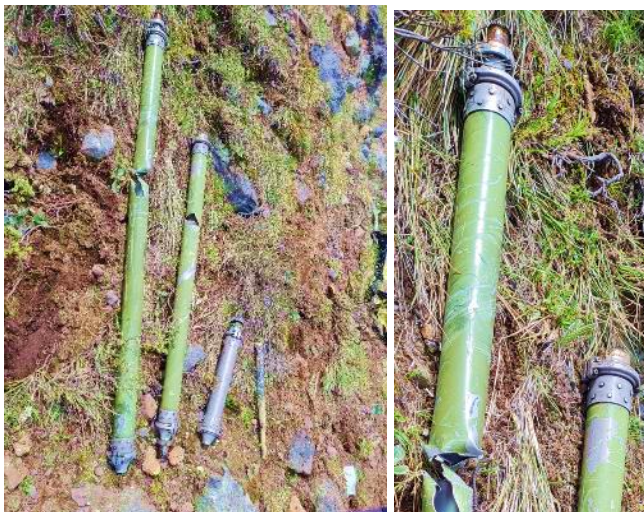
- **Condición y Distribución:** Los tubos de la línea de transmisión del rotor de cola fueron localizados fracturados y dispersos sobre la superficie del terreno.
- **Evidencia Técnica:** Los componentes presentan daños y deformaciones estructurales que evidencian la acción de energía rotacional al momento del impacto (ver Fotografías N° 19 y N° 20).

Fotografías N°19 y 20: Tubos de transmisión de rotor de cola.

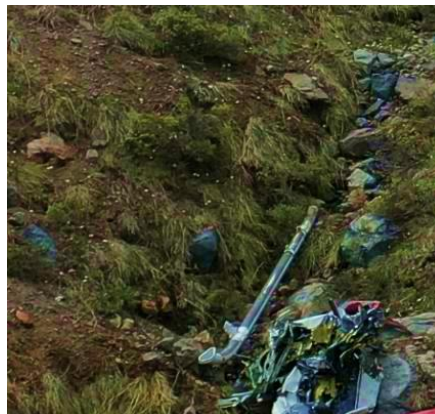
Fotografía N°21:

- **Ubicación y Distancia:** El tubo deslizante (patín) izquierdo fue localizado a una distancia aproximada de 12 metros pendiente abajo respecto al punto del primer impacto contra el terreno.
- **Orientación:** El componente se encontró posicionado con su sección delantera orientada en el sentido de la trayectoria de vuelo.
- **Condición Estructural:** Se constató completo en su estructura, evidenciando deformaciones menores y fracturas en los puntos de fijación hacia los tubos transversales.

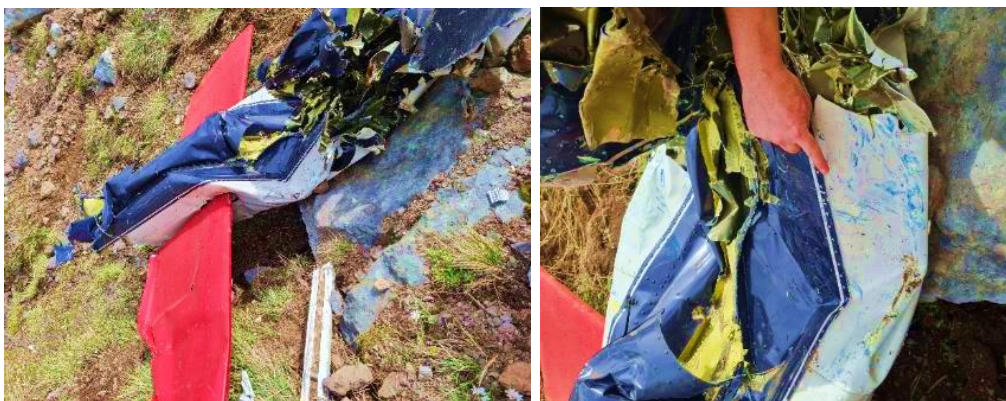
- **Ubicación:** En una zona adyacente al tubo deslizante, se localizó el cono de cola junto con el conjunto del estabilizador horizontal.
- **Condición del Estabilizador Horizontal:** El semiplano derecho presentaba deformaciones, tanto en su estructura interna como en su revestimiento exterior.
- **Condición del Cono de Cola:** Se constataron múltiples fracturas y deformaciones estructurales en toda la sección.

- **Hallazgos Especiales por Contacto:** En el área ventral del cono de cola se observaron indicios de transferencia de material de color azul (tinción), cuyas características son coincidentes con el recubrimiento protector del conjunto del gancho de carga (ver Fotografías N° 22 y N° 23).

Fotografía N°22 y 23: Cono de cola y estabilizador horizontal.

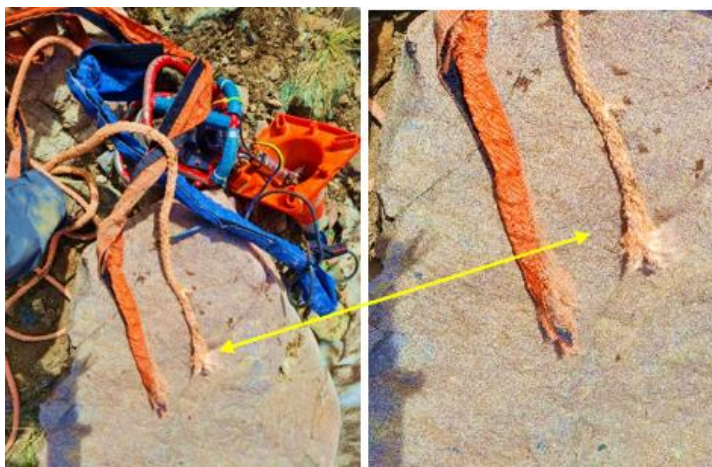
- **Condición de la Línea:** La línea de carga externa (eslinga) fue localizada seccionada debido a sobreesfuerzo mecánico (falla por tracción o tensión). El componente está fabricado en fibra y registra una longitud total de 50 pies.

- **Sección Inferior y Componentes Asociados:** La sección inferior de la línea fue hallada a una distancia aproximada de 10 metros por delante de la nariz de la aeronave. En su extremo distal, se constató unida al conjunto del destorcedor (*swivel*) y al lastre (*ballast*), el cual presentaba un recubrimiento de color azul. Estos elementos se encontraban protegidos por un cono de color naranja y vinculados al gancho de carga inferior.

- **Sección Superior:** El segmento remanente de la eslinga, que conserva el dispositivo de acople (candado de conexión) hacia el helicóptero, fue localizado posicionado sobre el eje del rotor principal (ver Fotografías N° 24 y N° 25).

Fotografía N°24 y 25: Línea de carga.

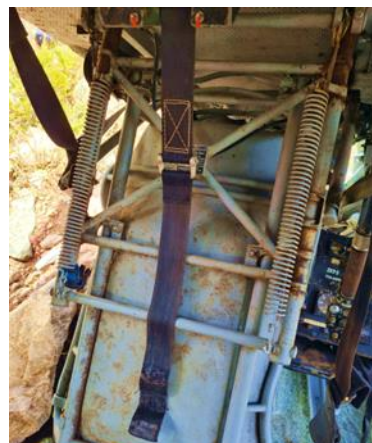
- **Acceso:** El ingreso a la sección de cabina de mando se efectuó a través del compartimento de pasajeros.
- **Asiento y Sistemas de Retención:** Se constató que el asiento del piloto permanecía debidamente fijado a sus soportes estructurales, con el conjunto de arnés y cinturón de seguridad completos.
- **Cabina de Pasajeros:** Esta sección no evidenciaba daños estructurales significativos.
- **Sección Delantera:** La zona de la nariz y el conjunto de parabrisas se encontraron destruidos en su totalidad, debido a fuerzas de aplastamiento por impacto.

Fotografía N°26: Asiento del piloto

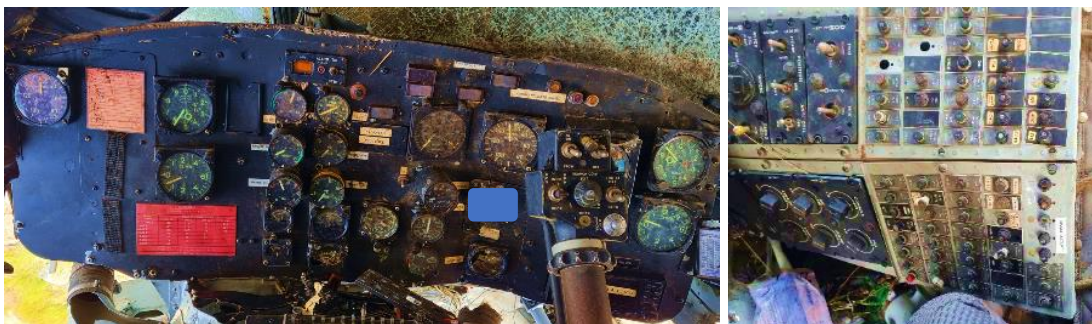
- **Estado de los Paneles:** El panel de instrumentos, la consola de radiocomunicaciones y los paneles de disyuntores (*circuit breakers*) se constataron desplazados de sus estructuras y montajes originales de diseño.
- **Condición de los Instrumentos:** Si bien las estructuras de los paneles se encontraban completas, se observaron componentes e instrumentos individuales parcialmente fuera de sus alojamientos normales, presentando fracturas en sus cristales protectores (ver Fotografías N° 27 y N° 28).

Fotografía N°27 y 28: Panel de instrumentos y circuit breaker.

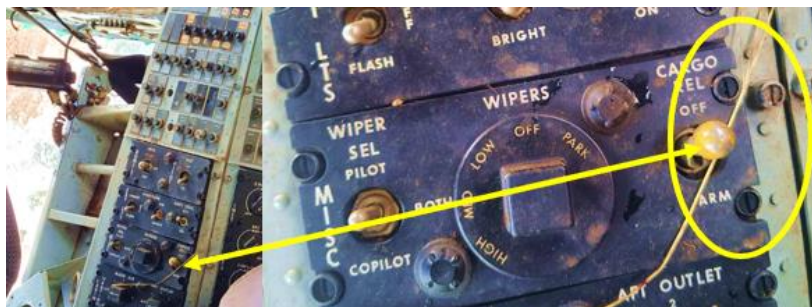
- **Interruptor de Liberación (CARGO REL):** En la consola central superior, se constató que el interruptor "CARGO REL" —diseñado para accionar la apertura remota del gancho de carga desde el mando colectivo— se encontraba en posición "OFF" (ver Fotografía N° 29).

Fotografía N°29: Interruptor "CARGO REL" en posición OFF.

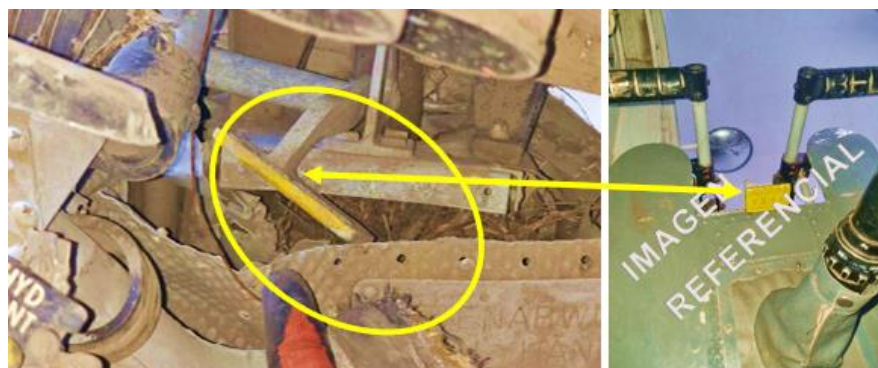
- **Pedal de Liberación Mecánica:** En el piso de la cabina de mando, posicionado entre los pedales del control antipar (*anti-torque*), se localizó el pedal de color amarillo que acciona el mecanismo de apertura mecánica del gancho para la liberación de la línea de carga (ver Fotografías N° 30 y N° 31).

Fotografía N°29: Pedal apertura gancho de carga.

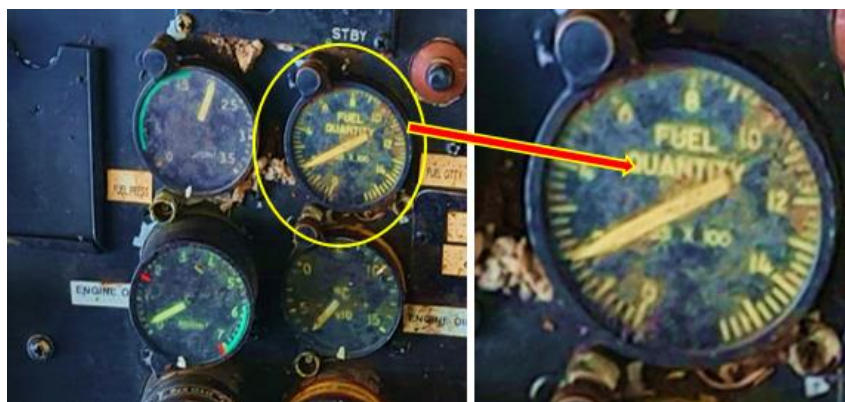
- **Indicador de Cantidad de Combustible:** El instrumento indicador de cantidad de combustible, el cual carecía de marcas de rangos de operación en su carátula, registraba una lectura aproximada de 200 libras (ver Fotografía N° 30).

Fotografía N°30: Indicador de cantidad de combustible.

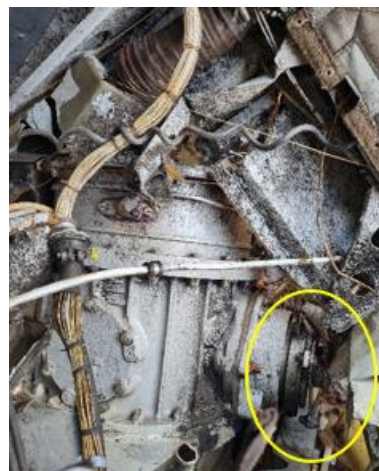
La transmisión principal se encontró desplazada de su posición normal de diseño, evidenciando la fractura de sus puntos de anclaje estructural al fuselaje.

Se constató una falla por fractura en la unión con el eje principal de potencia.

Fotografía N°31: Transmisión principal y parte del eje principal de potencia.

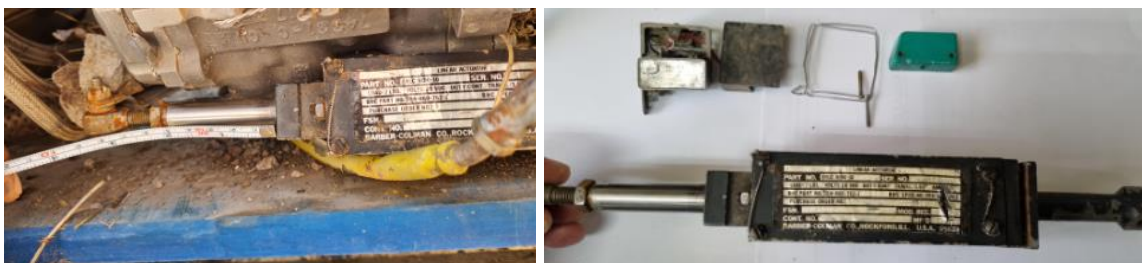
- **Entidad de Apoyo:** Con la asistencia técnica de *Helicópteros del Pacífico* (HDP), empresa titular del Certificado de Tipo de la aeronave, se llevó a cabo la inspección del actuador lineal del motor, **Número de Parte (P/N) SYLC 9190-10, Número de Serie (S/N) 1065** (ver Fotografías N° 40 y N° 41).
- **Ensayos y Pruebas Funcionales:** Tras realizar una reconstrucción mínima del componente para subsanar los daños por impacto, la unidad fue sometida a pruebas de banco, logrando un funcionamiento correcto dentro de sus especificaciones de diseño.
- **Conclusión Técnica:** Se determinó que el actuador lineal se encontraba en condición operativa al momento del accidente (ver Fotografías N° 32 y N° 33).

Fotografía N°: 32 y 33: Actuador Lineal.

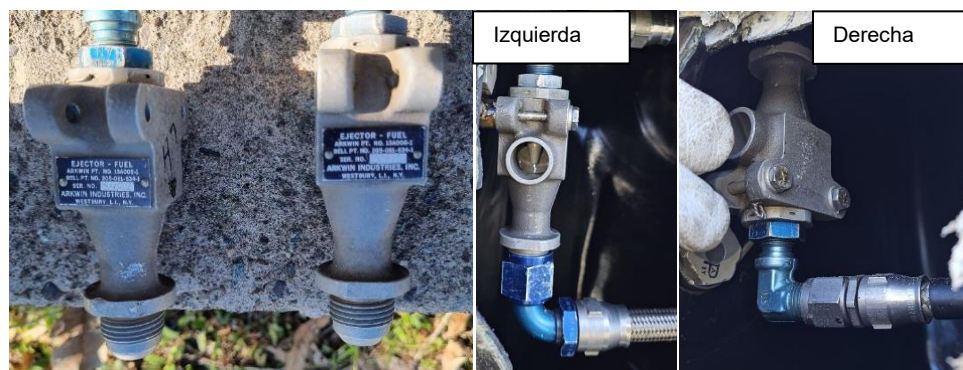
- **Acceso y Desmontaje:** Se accedió al interior de las celdas de combustible inferiores (derecha e izquierda), procediendo con el desmontaje de ambas bombas eyectoras (*jet pumps*).
- **Líneas de Conexión:** Las mangueras y conductos asociados a estas unidades se encontraron estructuralmente íntegros y firmemente afianzados a sus acoples.
- **Evaluación del Sistema Venturi:** Se inspeccionaron detalladamente los orificios e inyectores que generan el efecto Venturi, constatándose que se encontraban despejados y completamente libres de obstrucciones o materias extrañas que pudiesen haber afectado el funcionamiento normal del sistema (ver Fotografías N° 34, N° 35 y N° 36).

Fotografías N°34, 35 y 36: Bombas eyectoras.

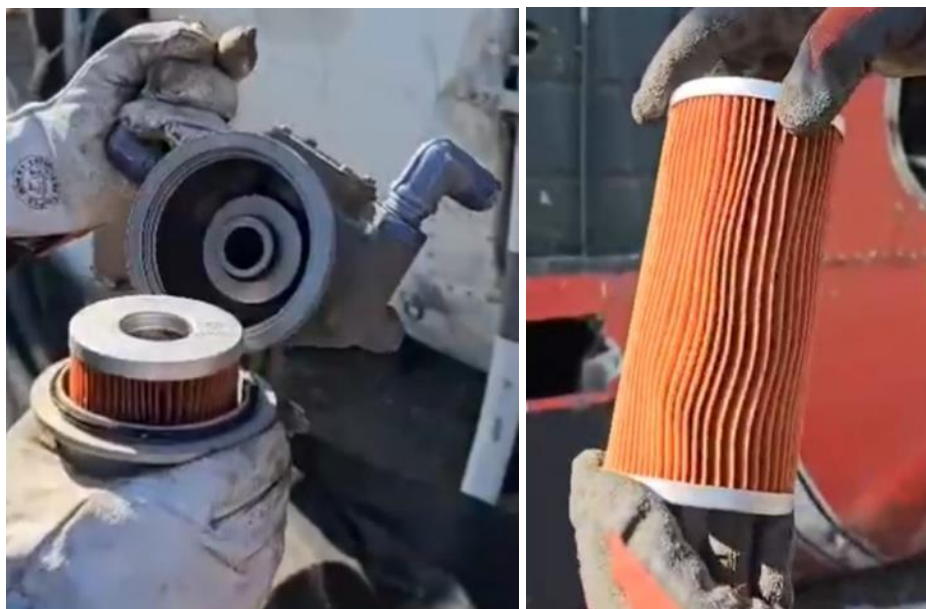
- **Condición del Conjunto:** Se realizó el examen físico del conjunto del filtro de combustible, constatándose que sus niples de conexión y acoples se encontraban íntegros y afianzados.
- **Evaluación del Elemento Filtrante:** Se procedió con la remoción del elemento filtrante, verificándose que se encontraba en buen estado de conservación, libre de deformaciones y sin evidencias de contaminación por partículas, sedimentos o materias extrañas en su superficie (ver Fotografías N° 37 y N° 38).

Fotografías N°37 y 38: Filtro de combustible.
