INFORME PRELIMINAR 36 MESES DEL SUCESO DE AVIACIÓN N° 2008-22

07.DIC.2022

Fecha suceso : 07 de diciembre del 2022.
Hora suceso : 17:30 hora local.
Lugar : Aeropuerto Diego Aracena (SCDA), Iquique, Región de Tarapacá.
Aeronaves : Avión British Aerospace, modelo BAE 146-200.
Licencias Pilotos : Piloto al mando (Piloto comercial de avión).
Copiloto al mando (Piloto Comercial de Avión).
Ocupantes : Tripulación (02). Pasajeros 91
Actividad : Vuelo comercial

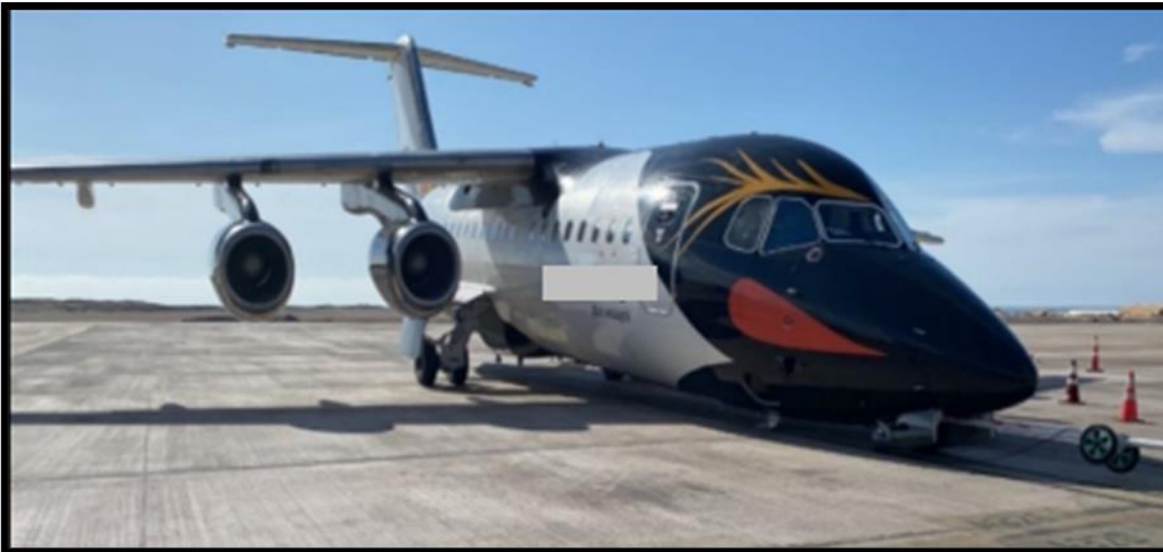
Fotografía N°2

La aeronave fue encontrada inclinada hacia adelante en el estacionamiento N° 3 de la plataforma principal del aeródromo Diego Aracena (SCDA), con la pierna de nariz del tren de aterrizaje retractada, conforme a la fotografía N°2.

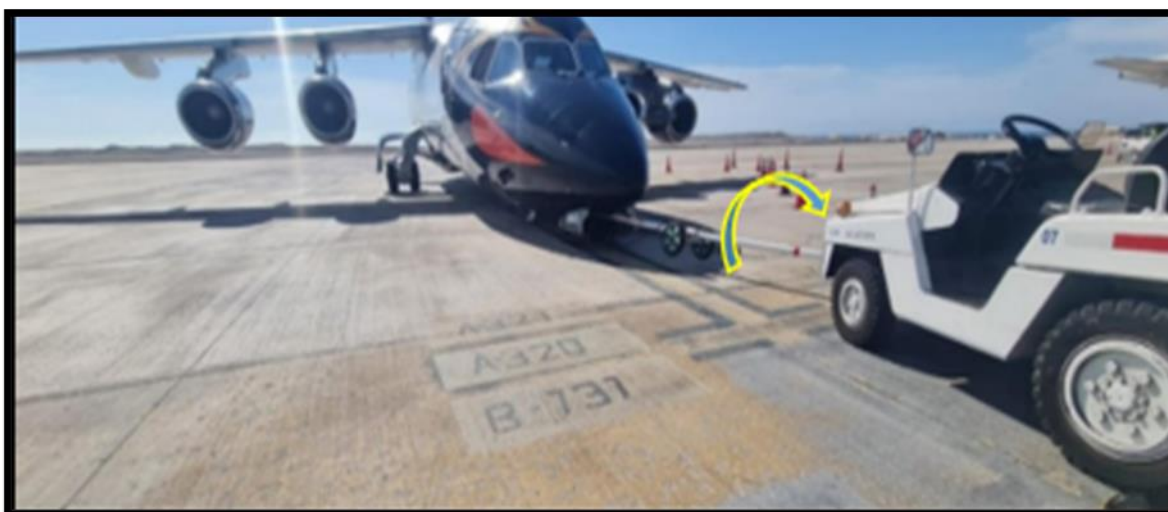
Fotografía N°3.

La barra de remolque estaba girada hacia la izquierda, en torción, conforme a la fotografía N°3.

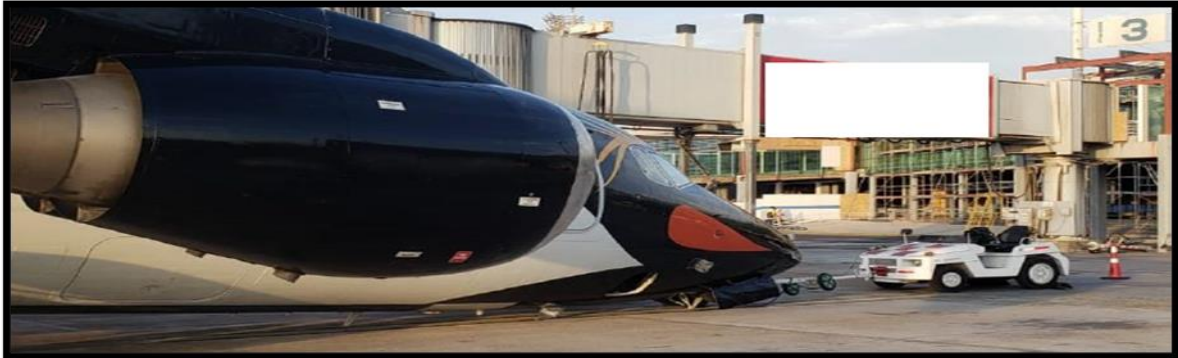
Fotografía N°4.

La aeronave se observa con la pierna de nariz del tren de aterrizaje colapsada y parcialmente retractada, conforme a la fotografía N°4.

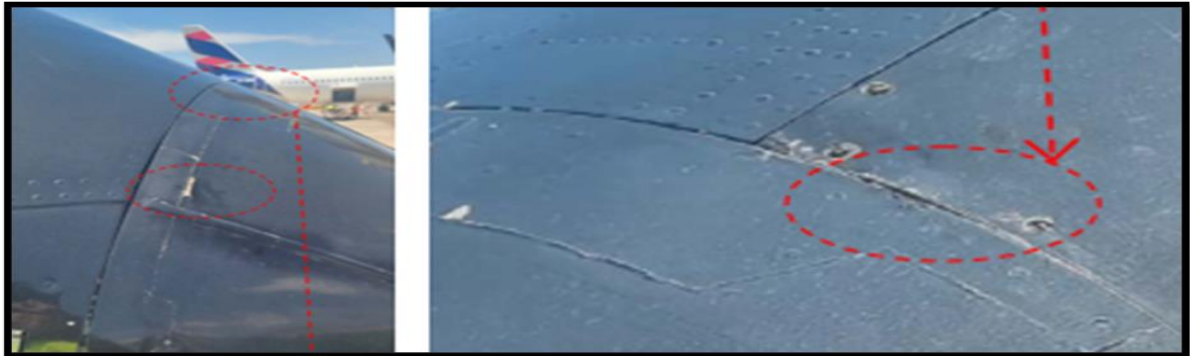
Fotografía N°5 y N°6.

Radomo en parte superior con delaminación en su pintura, conforme a la fotografías N°5 y N°6.

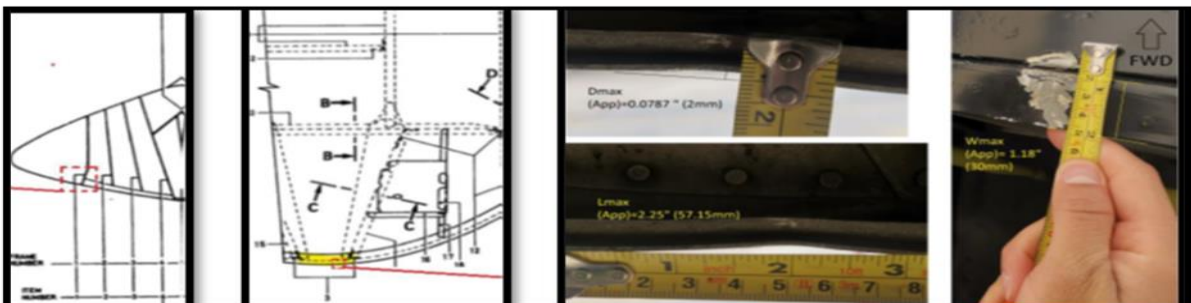
Fotografía N°7.

Recubrimiento del fuselaje, ubicado delante del pozo del tren, con desgaste y parte central de la cuaderna N°1 (FRAME N°1), deformada. Ambos daños provocados por la barra de remolque (TOWING BAR). conforme a la fotografía N°7.

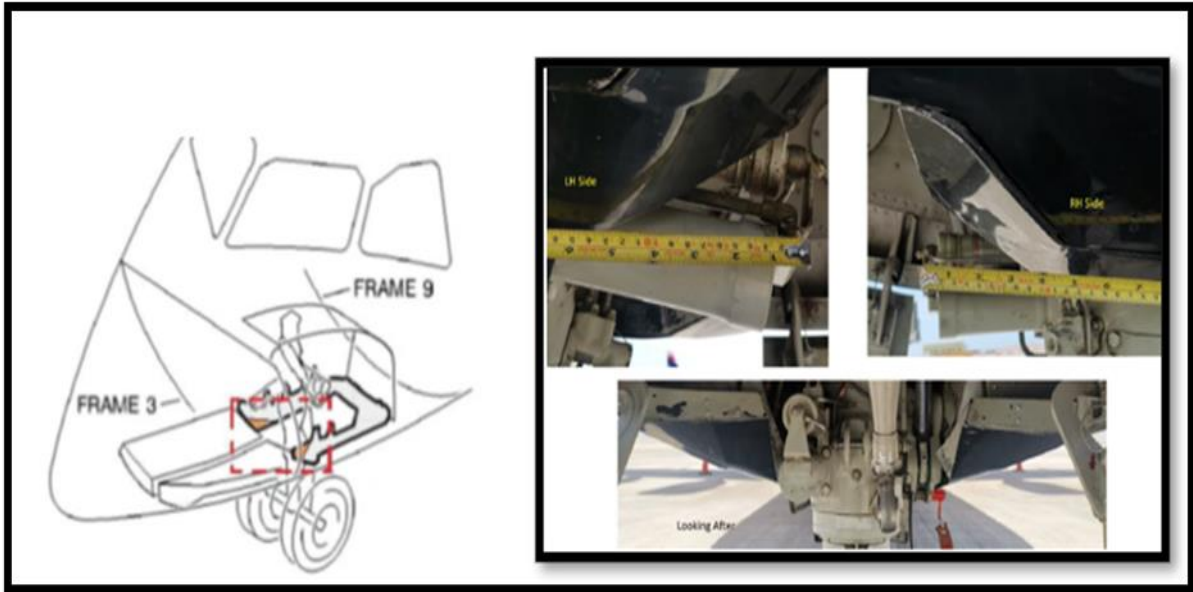
Fotografía N°8.

Recubrimientos de paneles fijos de acceso a la bahía del tren de aterrizaje, adyacentes a ambos costados de los portales de la pierna de nariz, deformados, conforme a la fotografía N°8.

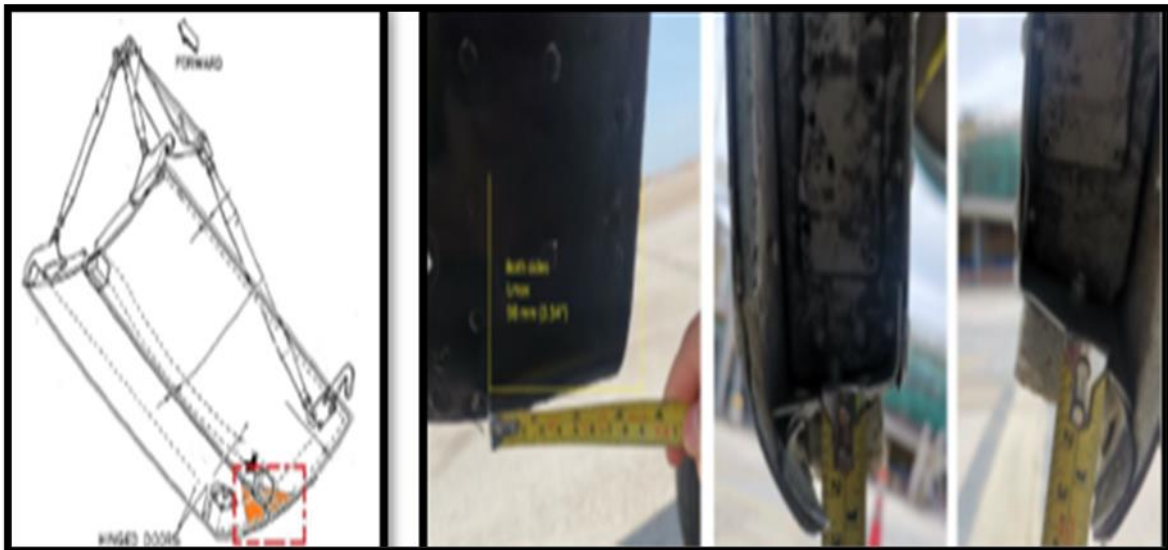
Fotografía N°9.

Recubrimientos en parte posterior de los dos portales del tren de nariz, deformados conforme a la fotografía N°9.

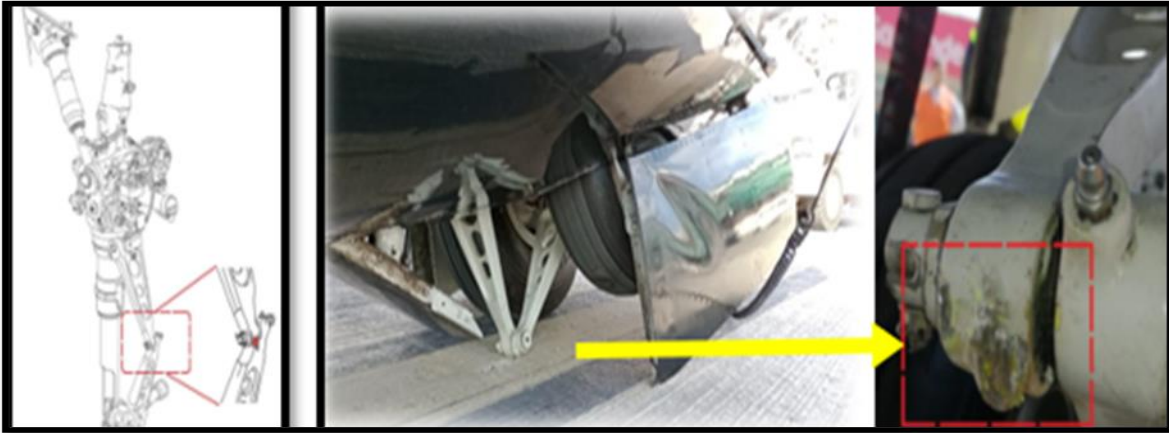
Fotografía N°10.

Brazo de torsión (TORSION LINK) de la pierna del tren de nariz con desgaste en el punto de grasera, debido al roce contra la superficie de la plataforma. Superficie de la plataforma del aeródromo con marcas por arrastre, conforme a la fotografía N°10.

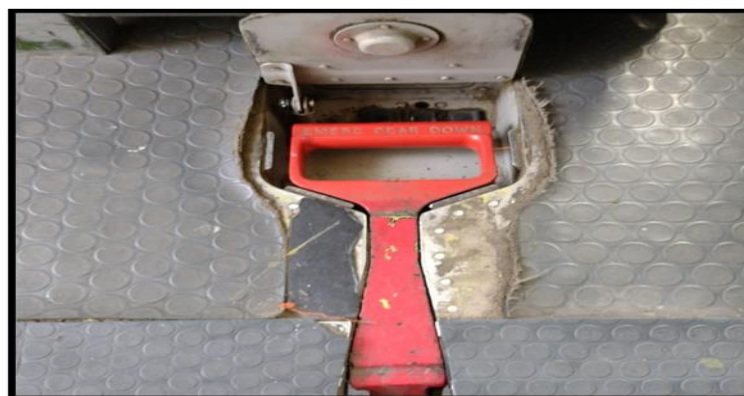
Fotografía N°11.

La palanca de accionamiento de bajada en emergencia del tren de aterrizaje estaba en posición palanca abajo, conforme a la fotografía N°11.
