**INFORME PRELIMINAR DE 36 MESES DEL ACCIDENTE DE AVIACIÓN N°2018-23**

**11 de febrero de 2023**

**Fecha suceso** : 11 de febrero del 2023.  
**Hora suceso** : 10:30 HL.  
**Lugar** : Sector general de Hualqui, comuna de Hualqui, Región del Biobío.  
**Aeronave** : Avión Air Tractor, modelo AT 802 A.  
**Ocupante** : 01 piloto.  
**Lesiones** : Con lesiones.  
**Licencia del piloto** : Piloto comercial de avión.  
**Actividad** : Vuelo de extinción de incendio.

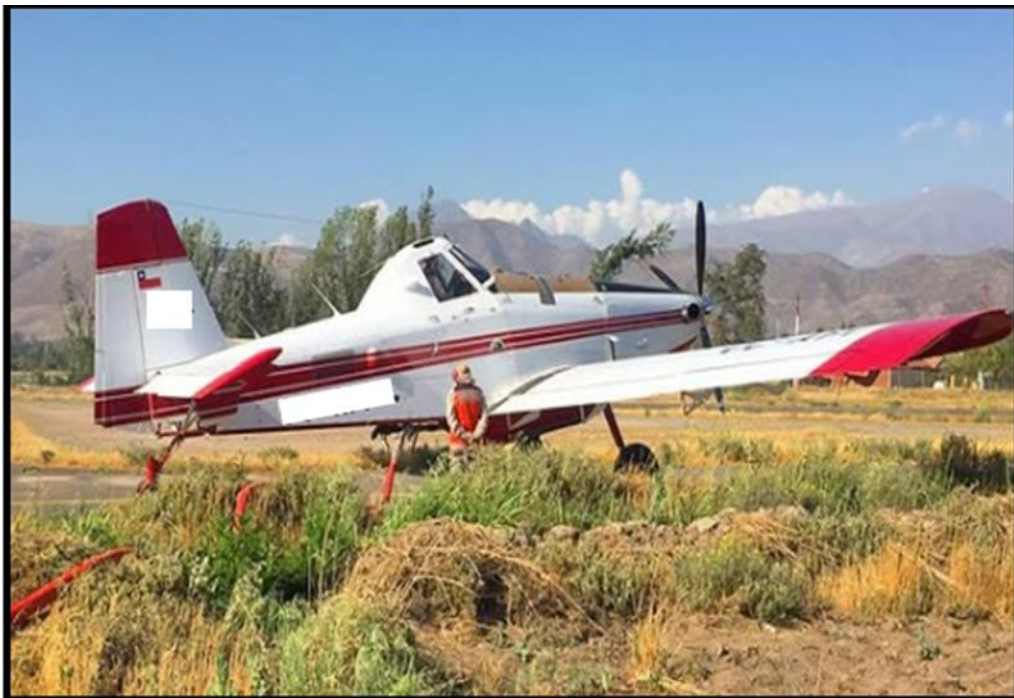
FOTOGRAFÍA N°1 “Aeronave involucrada en el suceso”

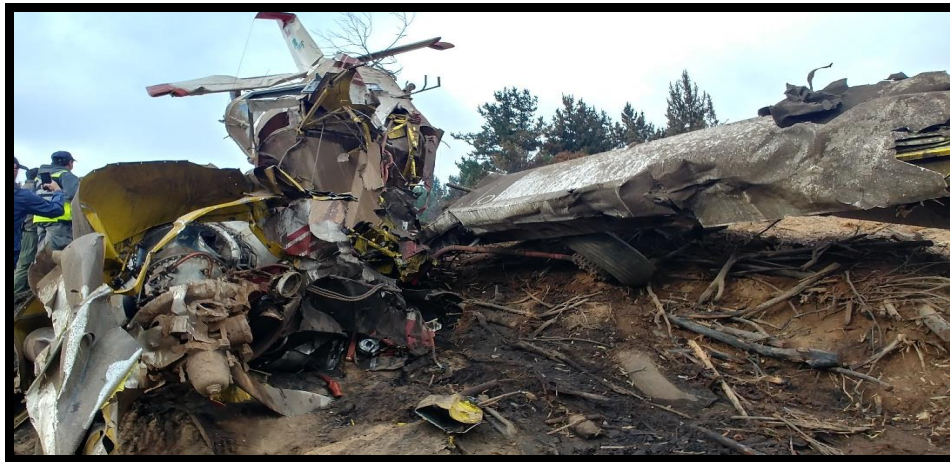
FOTOGRAFÍA N°2

- El fuselaje estaba cortado a nivel de la cabina.
- El empenaje estaba fracturado e inclinado hacia la derecha y la sección de cola estaba torcida.
- La estructura y recubrimientos del ala izquierda, flap y alerón del mismo lado estaban fracturados, deformados y desprendidos de su posición.
- Las piernas del tren de aterrizaje principal estaban cortadas y arrancadas de su posición.
- Los elevadores y timón de dirección estaban deformados y fracturados.
- Los componentes del sistema de lanzamiento estaban desprendidos y con diversas fracturas y deformaciones, conforme a la fotografía N°2

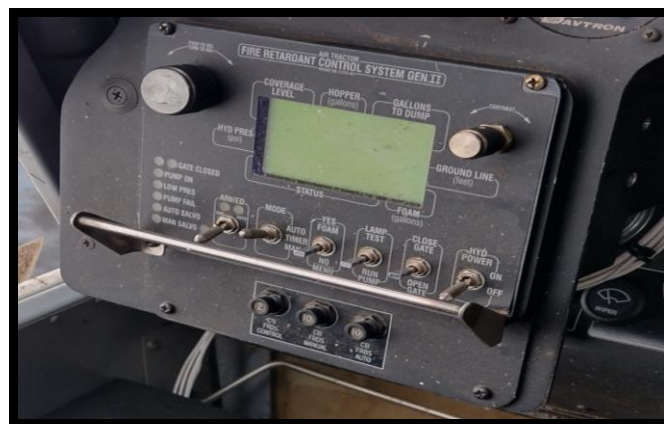
FOTOGRAFÍA N°3

- La estructura tubular de la sección de cabina estaba sin deformaciones.
- El panel de instrumentos estaba sin deformaciones y los instrumentos en su debida posición.
- Los interruptores de luces y disyuntores estaban en posición OFF.
- Los interruptores del sistema FRDS y disyuntor estaba en posición OFF.
- Los interruptores del sistema de luces, giróscopos, flaps y disyuntores estaban en posición OFF.
- El interruptor del giro direccional en posición ON.
- El interruptor y disyuntor del sistema de operación del motor estaba en posición OFF.
- El bastón de mando estaba sin deformación.
- El interruptor de la FRDS estaba sin observaciones. En la interfaz FRDS, los interruptores estaban en posición OFF, conforme a la fotografía N°3.

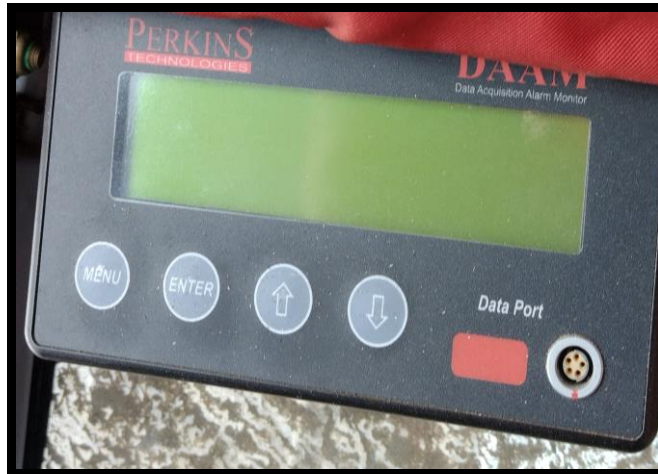
FOTOGRAFÍA N°4

- Los pedales en su posición y sin observaciones.
- Los equipos de comunicaciones, en su posición y sin observaciones.
- El cinturón de seguridad, de asiento y arnés de hombro en su posición y sin observaciones.
- La pantalla digital del sistema de monitor de alarma de adquisición de datos del motor estaba sin observaciones, conforme a la fotografía N°4.

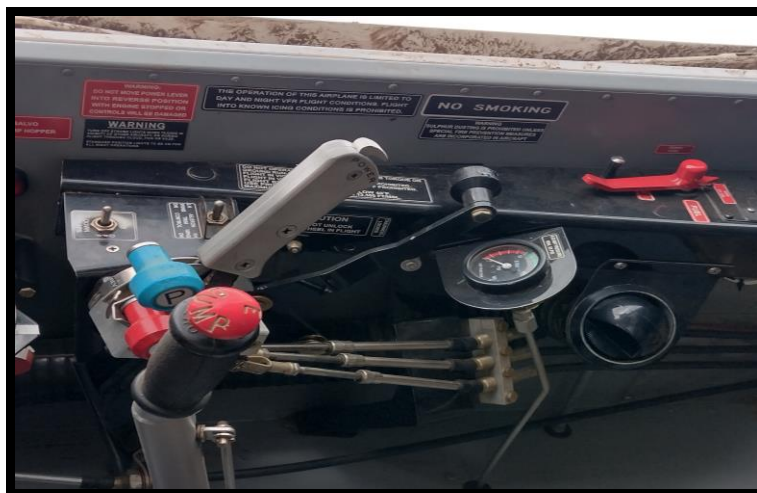
FOTOGRAFÍA N°5

- El mando de potencia del motor, toda adelante, ON.
- El mando de la hélice en posición atrás, OFF.
- El mando de combustible en posición atrás, OFF.
- La selectora de combustible en posición ON, conforme a la fotografía N°5.

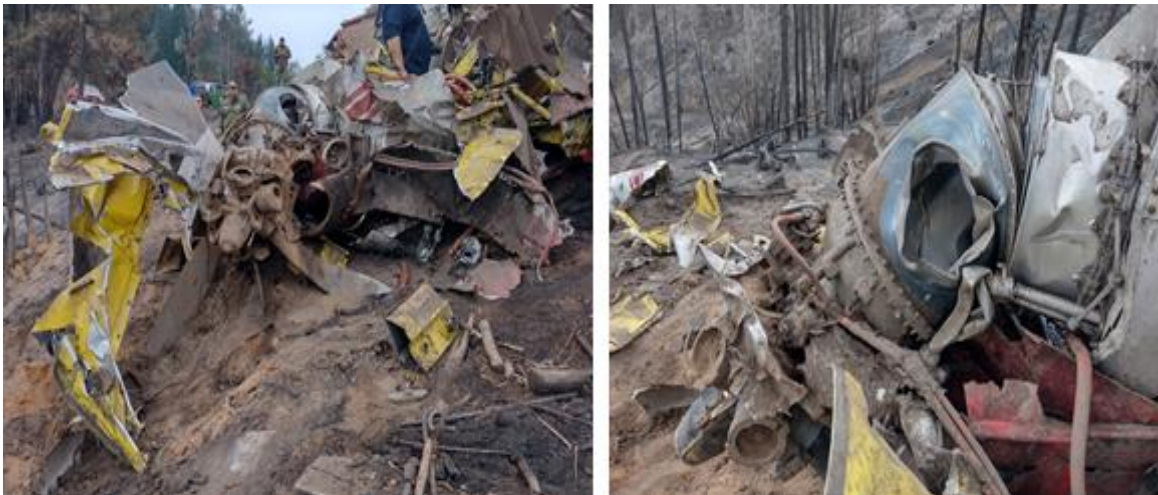
FOTOGRAFÍA N°6

- Estaba parcialmente enterrado en la ladera del cerro.
- El motor estaba fracturado en 3 partes, siendo la primera de estas la sección de potencia, la segunda la cámara de combustión y la tercera la sección de escape.
- El cableado, sensores y conexiones estaban a la vista.
- La caja reductora estaba quebrada en su costado derecho a la altura del generador tacómetro.
- La sección del escape de gases estaba fracturada y deformada.
- La sección del compresor estaba a la vista, es decir no contaba con su protección del plenum y la rejilla de seguridad del compresor se observa destruida.
- Los soportes de bancada internos destruidos.
- La caja de accesorios estaba fracturada en la zona del depósito de aceite, conforme a la fotografía N°6.

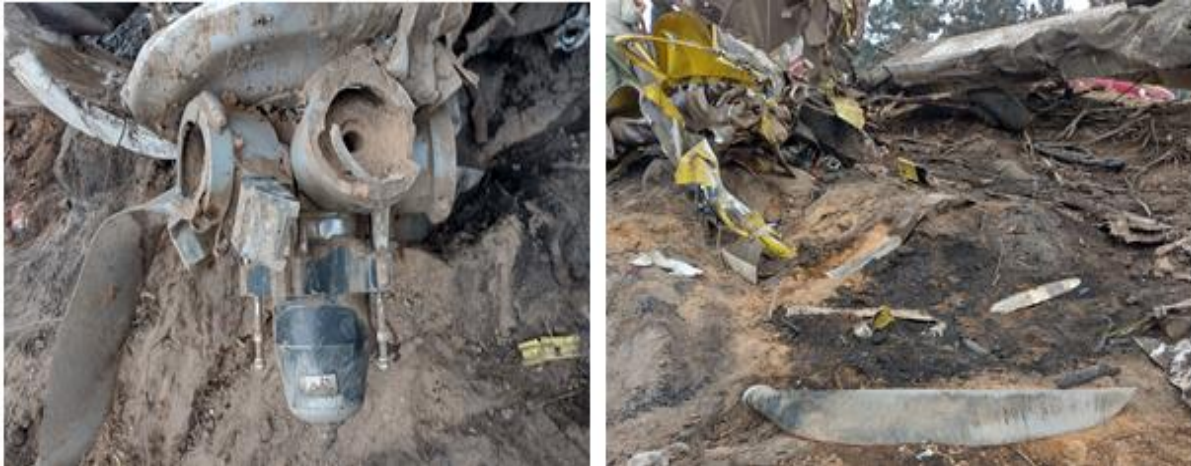
FOTOGRAFÍA N°7

- Estaba con el Cono fracturado y doblado.
- Dos de las cinco palas estaban unidas al cubo.
- Tres palas fueron desprendidas desde su raíz y se encontraron enterradas en el terreno, conforme al fotografía N°7.

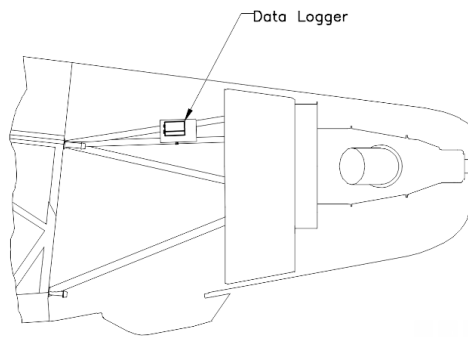
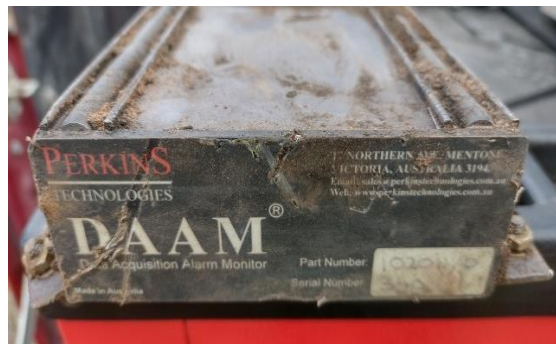
IMAGEN N°5

Fue desmontado la unidad de registro de datos (Data Logger), número de parte 102011/D, número de serie 340 marca Perkins Technologies perteneciente al sistema de monitor de alarma de adquisición de datos (Data Acquisition Alarm Monitor, DAAM), del motor ubicada en el costado derecho de la bancada del motor. La unidad estaba con deformaciones y ralladuras

en su exterior, atribuibles al impacto de la aeronave contra el terreno, conforme a la imagen N°5.

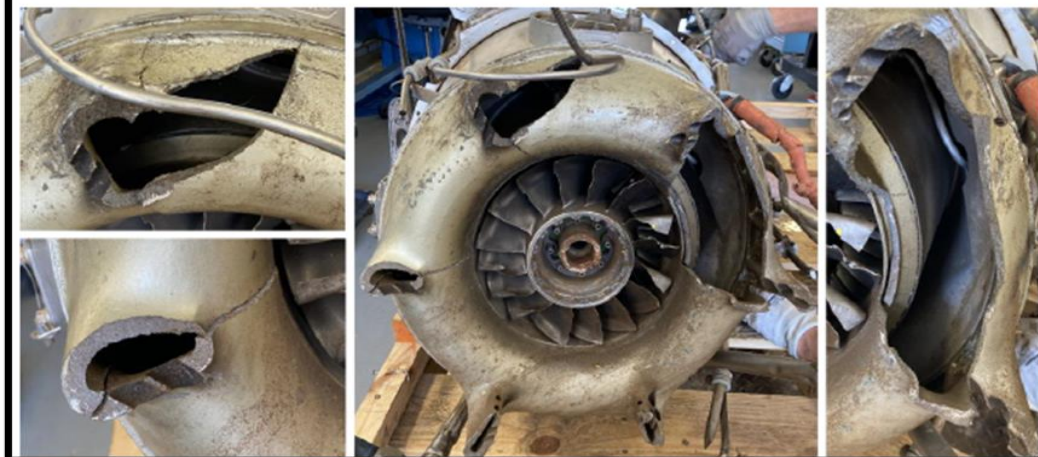
**FOTOGRAFÍA N°8.**

8. Identificación de marcas asociadas con el giro con potencia al momento del impacto en la carcasa que contiene la turbina de potencia y en la turbina de potencia.
9. Identificación de marcas en la rueda del compresor del tipo axial, las que se encontraban asociadas a giros con potencia al momento del impacto.
10. Identificación del módulo de compresor y de turbinas.
11. Inspección de cámara de combustión y de escape.
12. Inspección a los mandos del gobernador y del reverso de la hélice.
13. Registro fotográfico del desarme del motor y hallazgos encontrados, conforme a las fotografías N°8 y N°9.

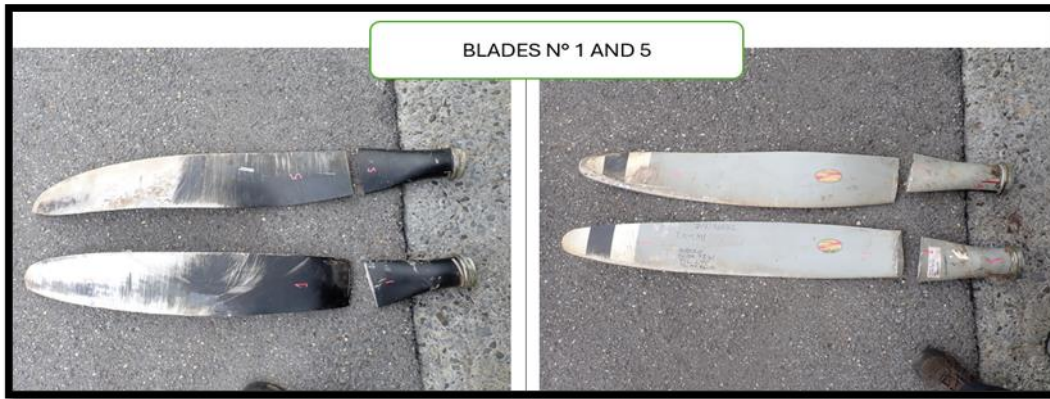
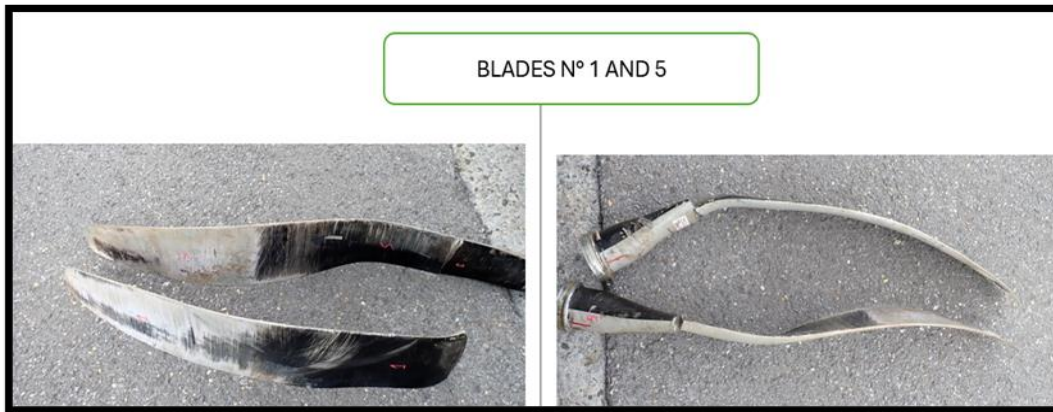
FOTOGRAFÍA N°12

Feather	Power	Flight idle	Locks	Ground idle	Reverse
85 to 90°	20 to 35°	10 to 12°	1 to 2°	0°	-2 to -8°

ÁNGULO DE LAS PALAS DE LA HÉLICE AL MOMENTO DEL IMPACTO

La hélice estuviera en ángulo de bandera, debido a que el motor no logro desarrollar la potencia necesaria para girar la hélice.

La hélice deajo de girar al momento del impacto.

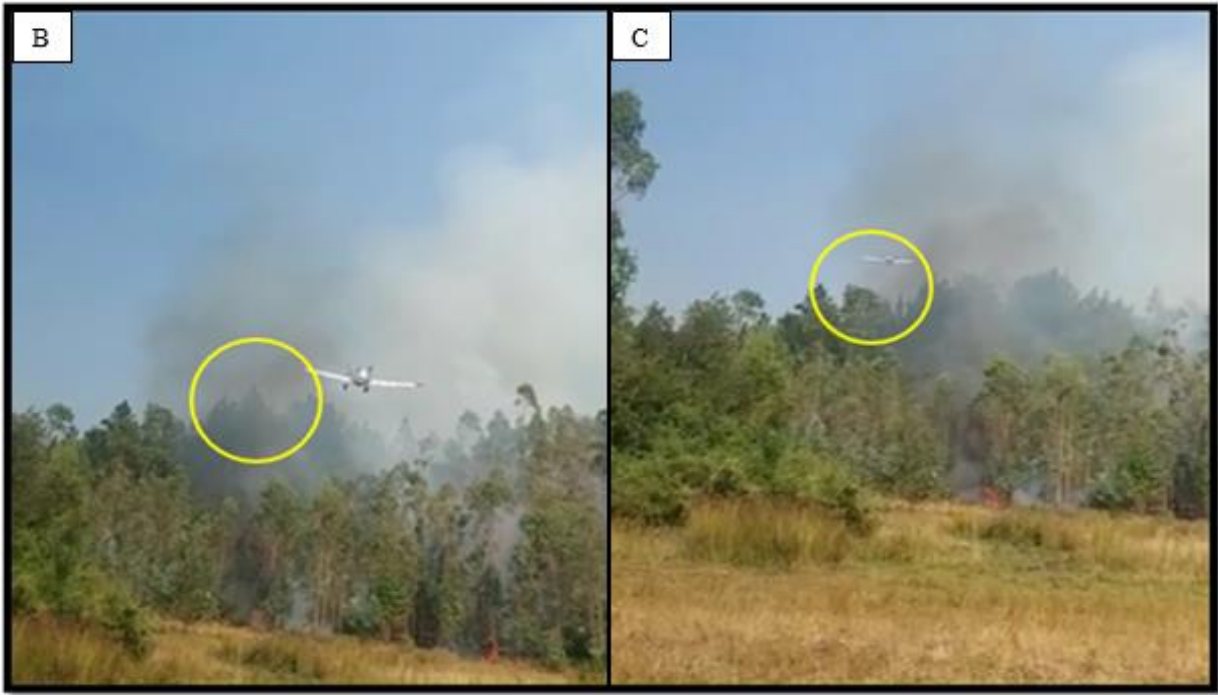
FOTOGRAFIA N°14

En el video se observa que, al momento del lanzamiento, la carga útil de agua no se desprendió, según lo previsto y la aeronave, no logró superar una línea de árboles ubicada más allá de la zona de lanzamiento, impactando con las copas de los árboles.

Previo al accidente se observa que la aeronave se dirige a unos árboles con sus copas, conforme al recuadro B de la fotografía N°1, y en a la posterior a la pasada de la aeronave, se observa que lo arboles están sin sus copas, conforme al recuadro C de la fotografía N°14.

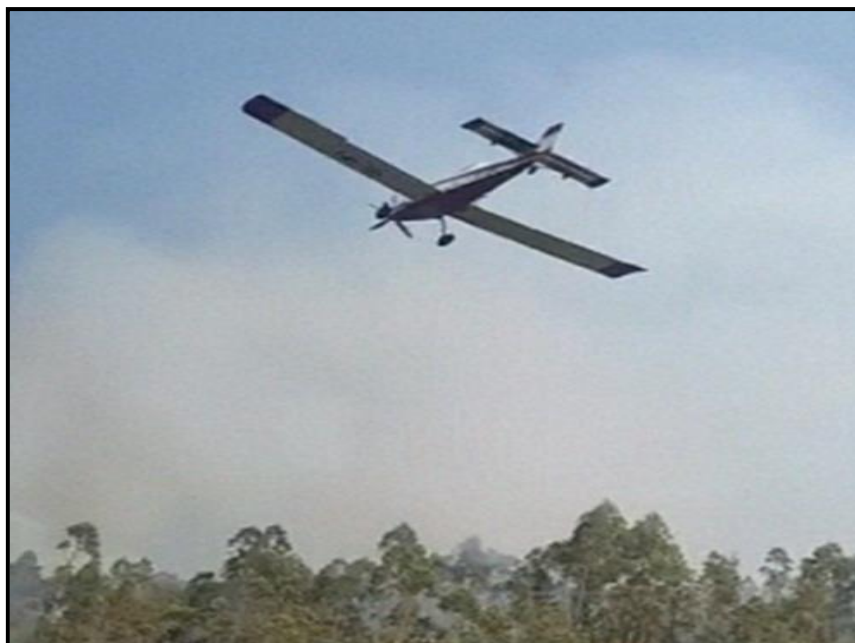
FOTOGRAFÍA N°14

El video tomado por el observador en tierra también proporcionó información acústica para estimar las RPM de la hélice y la velocidad de la aeronave durante el intento de paso de la caída de agua. La aeronave pasó casi directamente sobre el observador, conforme a la fotografía N°15, proporcionó una señal acústica de la frecuencia de paso de las palas de la hélice (FPA). Al pasar por el observador, donde el nivel de presión sonora de la hélice es más alto, la FPA fue de aproximadamente 142 Hz, lo que equivale a aproximadamente 1704 RPM (la potencia del motor es 1700 RPM). A medida que la aeronave se aleja del observador y se dirige a la zona de caída, la frecuencia cambia del efecto Doppler a aproximadamente 119 Hz, lo que sugiere que la velocidad de la aeronave fue de aproximadamente 130 KTAS. El ruido generado por el impacto de la aeronave contra el árbol también es evidente en el espectrograma.

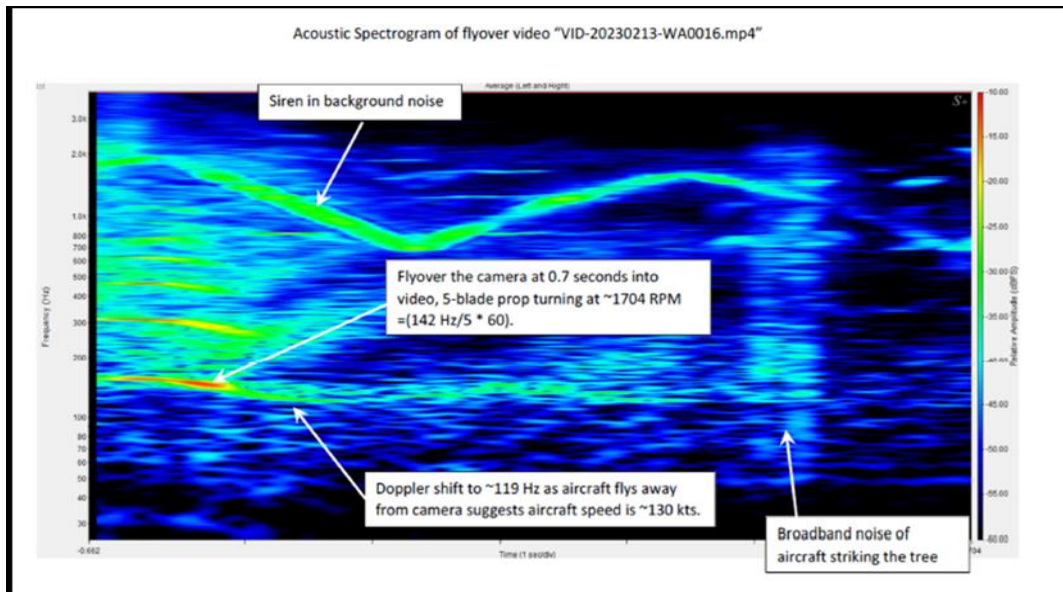
IMAGEN N°6

Código PROP patentado por Hartzell, se utilizó el software de diseño y análisis PROP CODE, propiedad de Hartzell, para estimar la potencia absorbida por este modelo de hélice, utilizando un rango estimado de ángulo de pala de 22,8° a 25°, 1700 RPM, 130 KTAS y 900 pies sobre el nivel del mar (MSL) en condiciones ambientales de ISA+4 °C.

A 25°, la potencia estimada es de 1574 SHP, o 4862 ft-lb de torque, generando 2990 lb de empuje. Con un ángulo de pala de 22,8°, la estimación es de 1236 SHP, o 3818 ft-lb de torque, generando 2425 lb de empuje, conforme al imagen N°2
