## INFORME PRELIMINAR 12 MESES DEL SUCESO DE AVIACIÓN N° 2062-24

Fecha suceso : 09 de julio de 2024.  
Hora suceso : 17:10 hora local.  
Lugar : Aeródromo El Loa (SCCF), Ciudad de Calama, Región de Antofagasta.  
Aeronave : Avión Piper, modelo PA-31T1.  
Piloto al mando : Piloto de Transporte de Línea Aérea.  
Ocupantes : 02 Pilotos y 05 pasajeros.

Mientras la aeronave se encontraba en la plataforma, en el puesto N° 5, con ambos motores en funcionamiento, el tren de nariz de la aeronave se replegó.

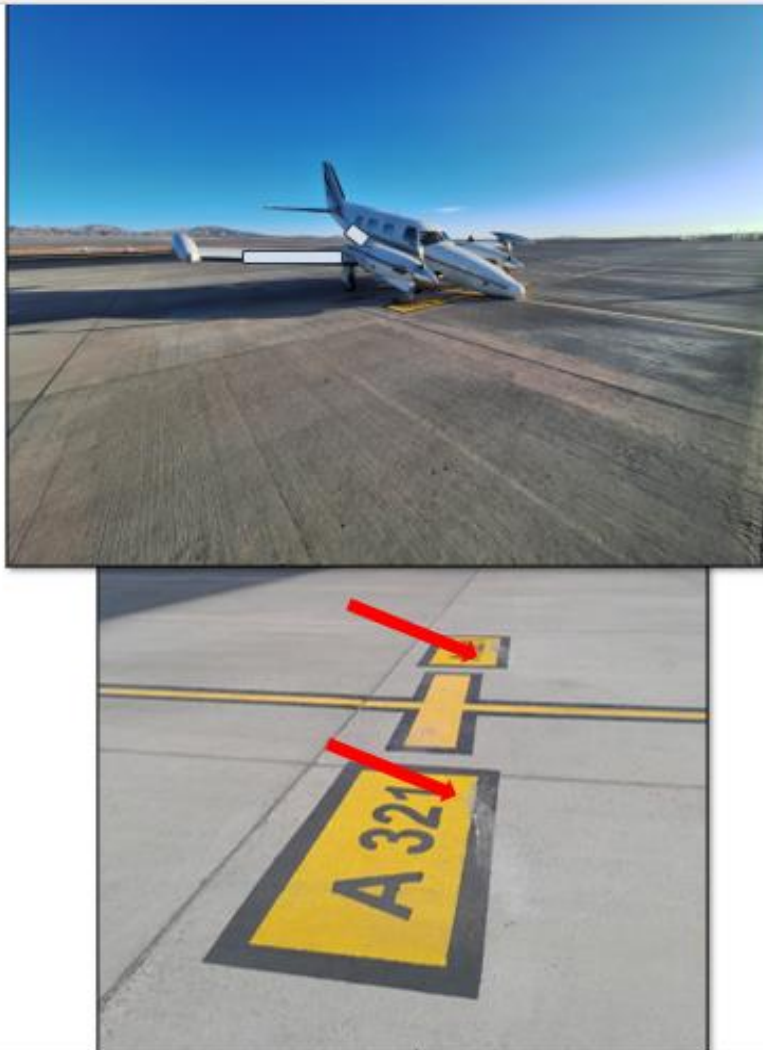
**Fotografías 1 y 2: Aeronave del suceso y marcas en la plataforma**

El personal SEI del aeródromo de turno del día del suceso, efectuó el registro del suceso en la puesto N° 5. Se observó la aeronave del suceso y fueron encontradas las marcas del impacto de las hélices en la plataforma. (Fotografías 1 y 2)

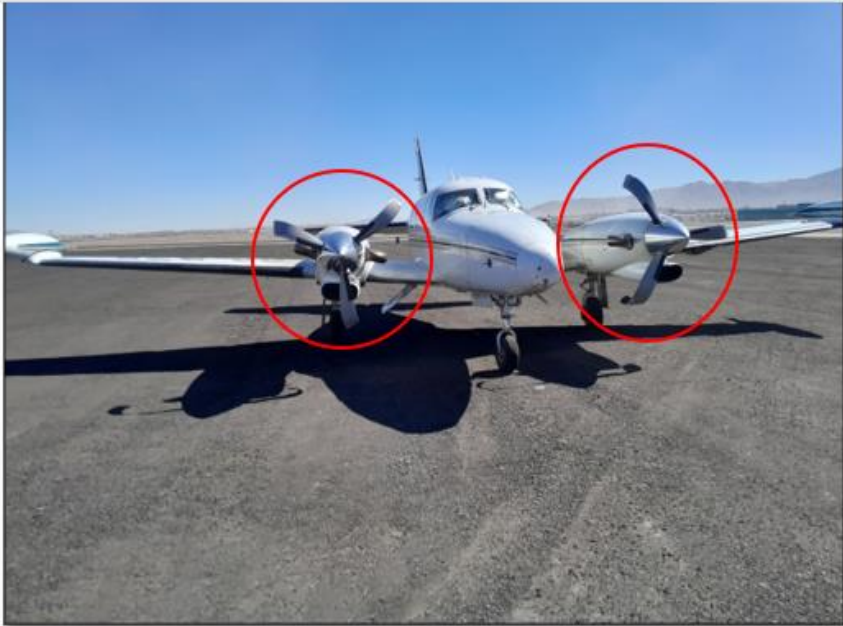
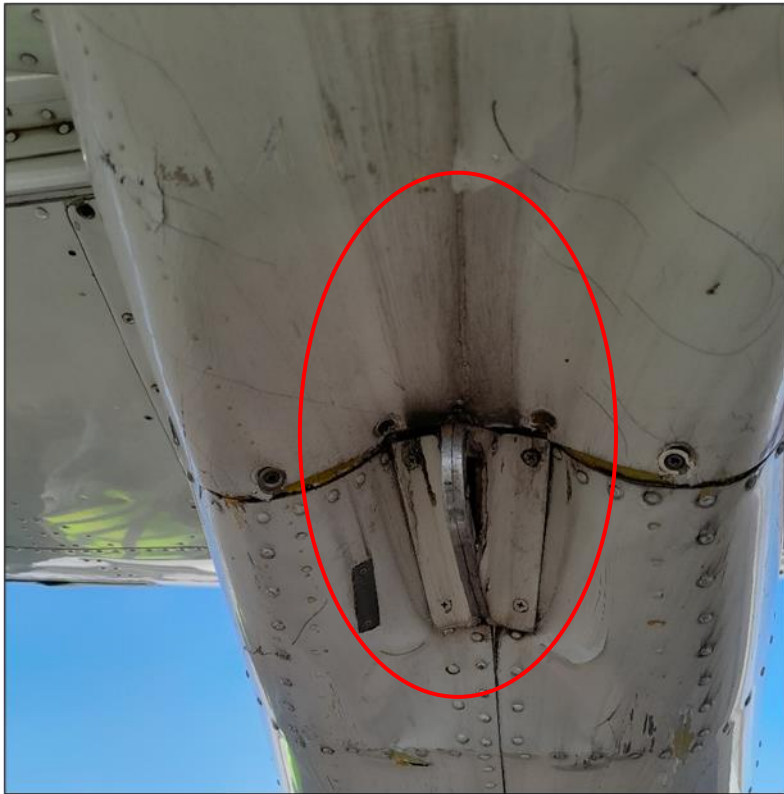
### Fotografías 3 y 4: Daños en las hélices y parte del fuselaje inferior trasero

Fuselaje inferior trasero al momento de levantar la aeronave

Hélice derecha con daños por impacto contra el terreno

Hélice izquierda con daños por impacto contra el terreno

La aeronave fue inspeccionada por el equipo investigador y personal del SEI de turno en el Aeródromo El Loa, siendo registrados los daños de las hélices y el fuselaje inferior trasero. (Fotografías 3 y 4)

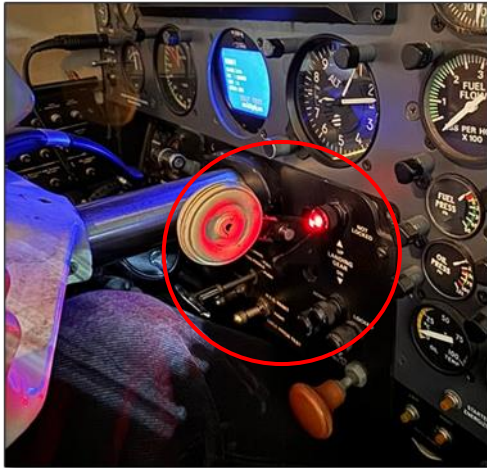
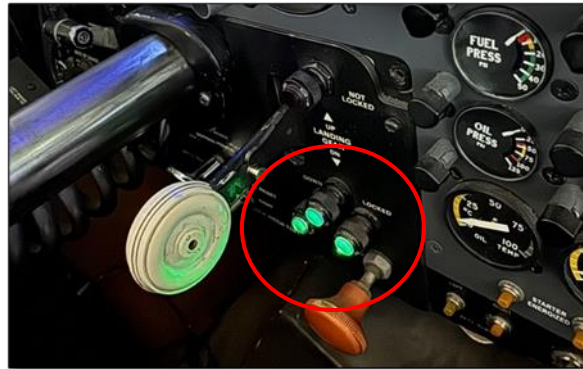
### Fotografías 5 y 6: Palanca del tren y luces de posición

Se observó en primera instancia, la posición de la palanca del tren de aterrizaje (arriba) y posteriormente las luces de posición en tren abajo y asegurado (luces verdes). (Fotografías 5 y 6)
