## INFORME PRELIMINAR 12 MESES DEL SUCESO DE AVIACIÓN N° 2073-24

Fecha suceso : 09 de septiembre de 2024.  
Hora suceso : 15:30 hora local.  
Lugar : Aeródromo Aucó (SCIL), Illapel, Región de Coquimbo.  
Aeronave : Avión Cessna, modelo 172N.  
Piloto al mando : Piloto Comercial de Avión.  
Ocupantes : 01 Piloto al mando.

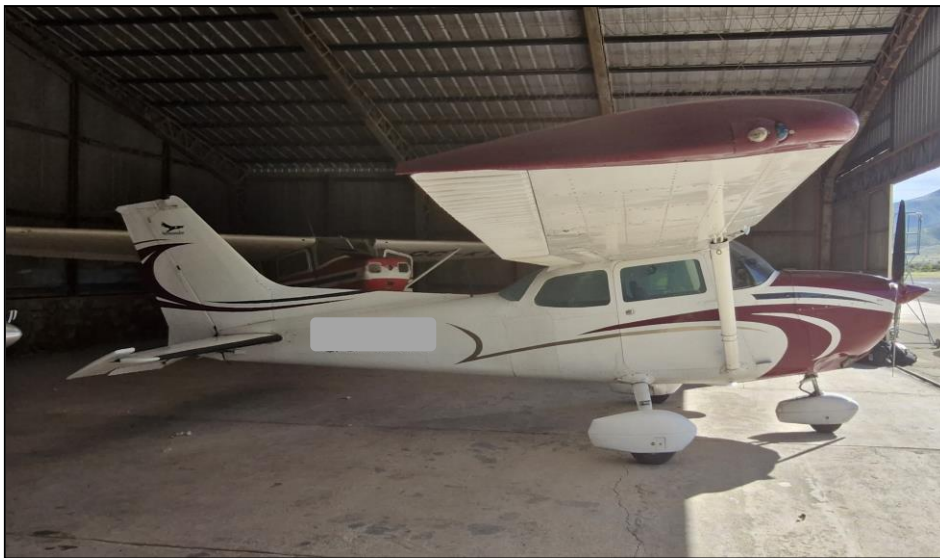
**Fotografía N° 1:** Vista general de la aeronave.

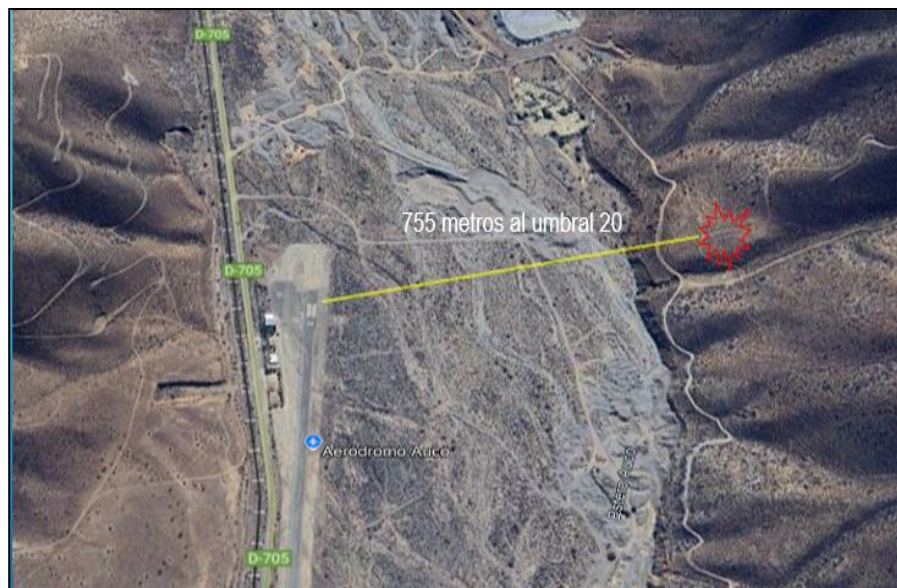
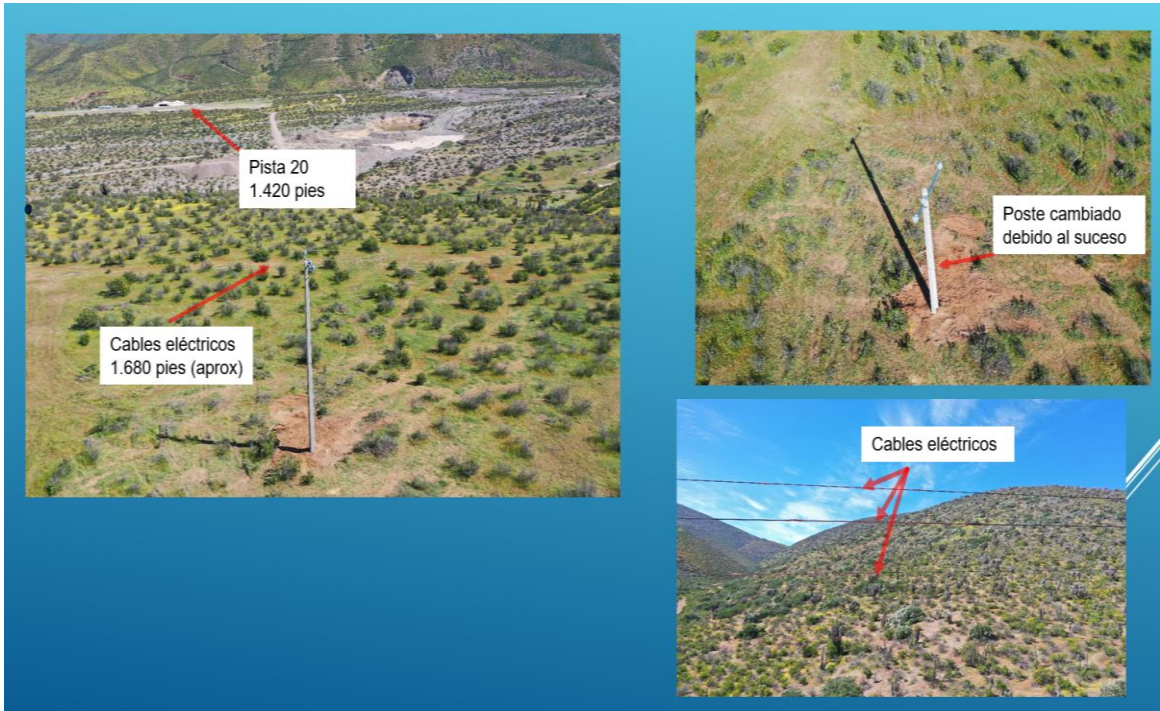
El sitio del suceso se ubica en las cercanías del Aeródromo de Aucó, Provincia de Illapel, Región de Coquimbo, en las coordenadas 31°34'29.49" Sur - 71°6'2.30" Oeste y a aproximadamente a 733 metros del umbral 20. La aeronave impactó contra unos cables del tendido eléctrico.

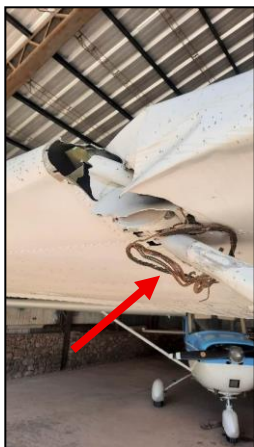
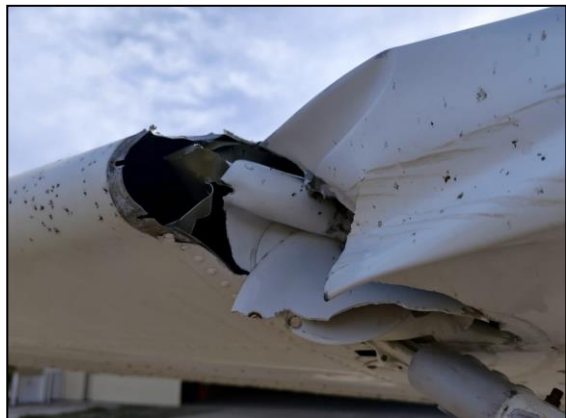
- El ala derecha presentaba con daños en el borde de ataque debido al impacto con cables del tendido eléctrico.

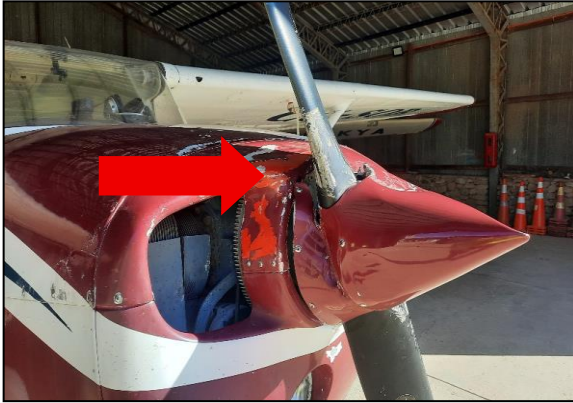
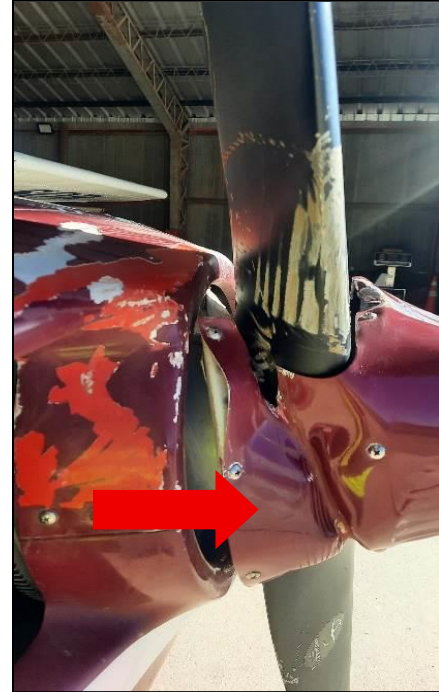
- El cono de hélice y el escape del motor también presentaban daños debido al impacto con cables del tendido eléctrico.
