INFORME PRELIMINAR 12 MESES DEL ACCIDENTE DE AVIACIÓN N° 2099-25

Fecha suceso : 04 mayo 2025

Lugar : Dependencias Club de Golf "El Principal", Comuna de Pirque, Región Metropolitana.

Aeronave : Ultraliviano motorizado (ULM), Micro Aviation modelo Pulsar III.

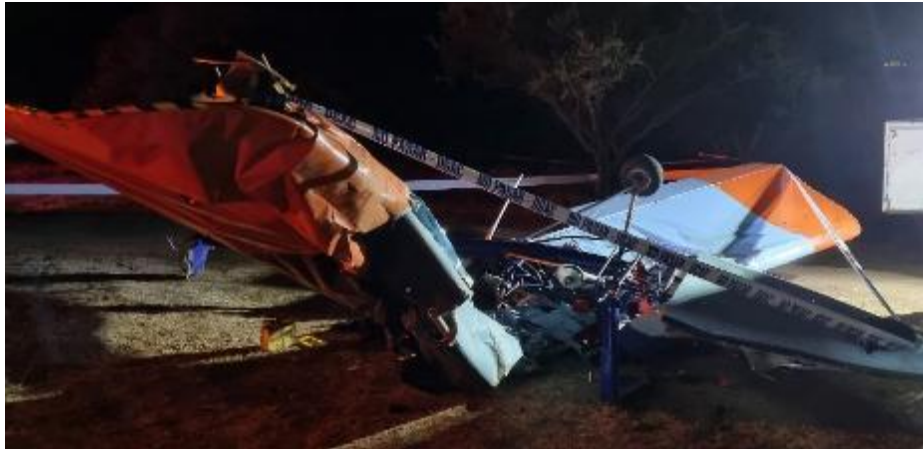
La aeronave se encontró sobre el terreno, con evidencia de haber impactado en posición invertida. El ala izquierda colapsó plegándose y quedando sobre el fuselaje (fotografía N°2).

Fotografía N°2: Aeronave en el sitio del suceso.

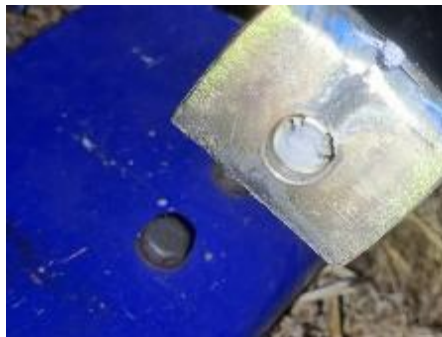
Se inspeccionaron ambas alas encontrándose con múltiples deformaciones en su estructura, su recubrimiento de tela con desgarros, sus pasadores y pines de seguridad instalados, el perno de soporte del montante del ala izquierda al fuselaje se encontró fracturado con evidencia de una fractura frágil perdiendo soporte el ala (fotografía N°3).

Fotografía N°3: Perno de soporte del montante del ala izquierda fracturado.

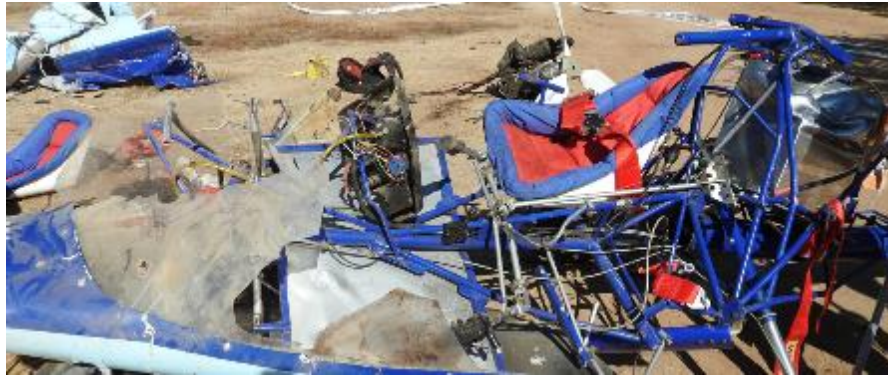
El recubrimiento de la cabina, de material compuesto, se encontraba con fracturas varias y el parabrisas completamente destruido (fotografía N°4).

Fotografía N°4: Sección de la cabina.

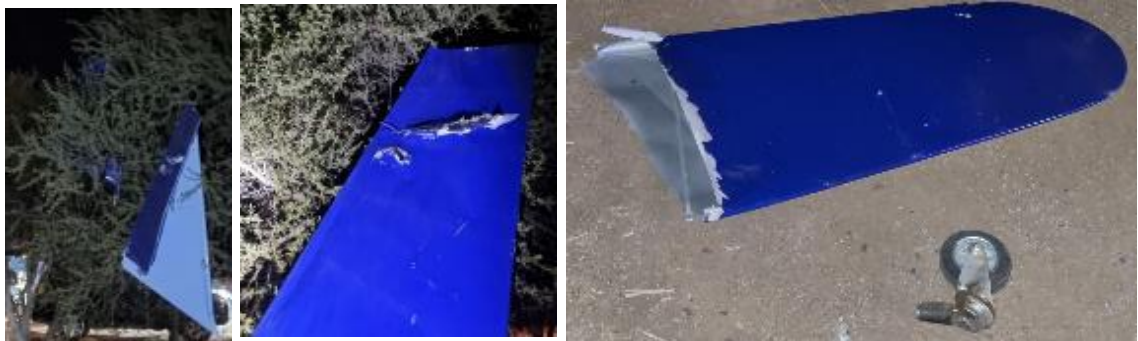
El empenaje de la aeronave se desprendió durante la caída.

Se pudo identificar su patín de cola y timón de dirección que quedaron sobre el terreno a 30 metros aproximadamente, el estabilizador horizontal y el elevador se encontraron entre el follaje de un árbol a 20 metros aproximadamente del lugar del suceso (fotografía N°5, 6 y 7).

Fotografía N°5, 6 y 7: Partes empenaje de la aeronave.

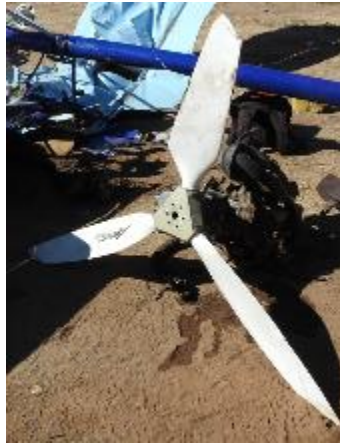
La hélice tripala fabricada por Arplast , estaba bien afianzada con la punta de una de sus palas fracturada, otra pala fracturada y completa, y la tercera pala sin observaciones (fotografía N°8).

Fotografía N°8: Hélice de la aeronave.

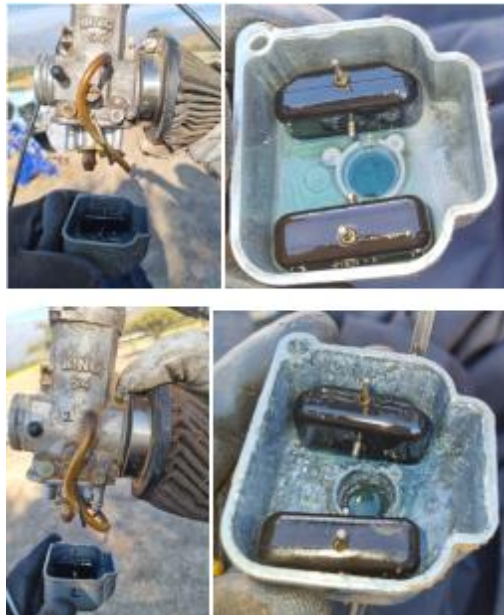
Ambos carburadores se desprendieron del motor, encontrándose en buen estado con su filtro instalado, sus mangueras de alimentación de combustible cortadas, sus cables de mando conectados con continuidad hasta los mandos de la cabina. Se retiró su vaso verificando la presencia de combustible sin evidencia de agua o contaminantes, su filtro limpio sin observaciones (fotografía N°9, 10, 11, 12).

Fotografía N°9, 10, 11 y 12: Carburadores de la aeronave.

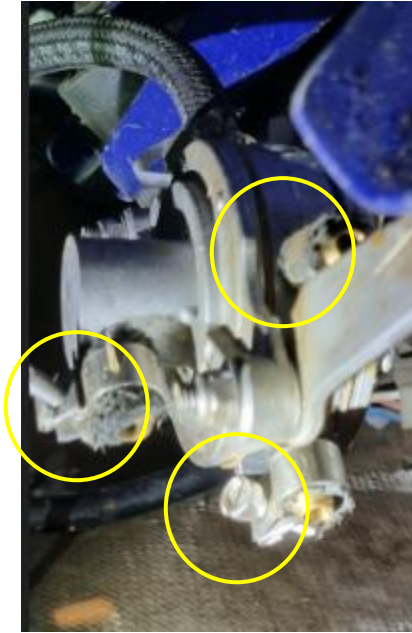
Bomba de combustible en buen estado con las mangueras de alimentación de combustible a los carburadores con sus abrazaderas y desgarradas (fotografía N°13).

Fotografía N°13: Bomba de combustible y sus mangueras.

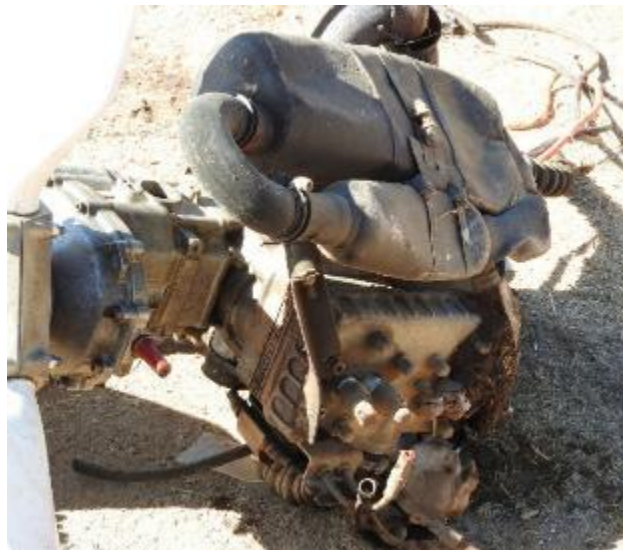
El motor completo, en buen estado bien afianzado a su bancada; su sistema de escape, deformado por aplastamiento; las bobinas del sistema de encendido, bien afianzadas, con sus cables de bujía conectados hasta las bujías, las cuatro se encontraban fracturadas (fotografía N°14).

Fotografía N°14: Motor de la aeronave.

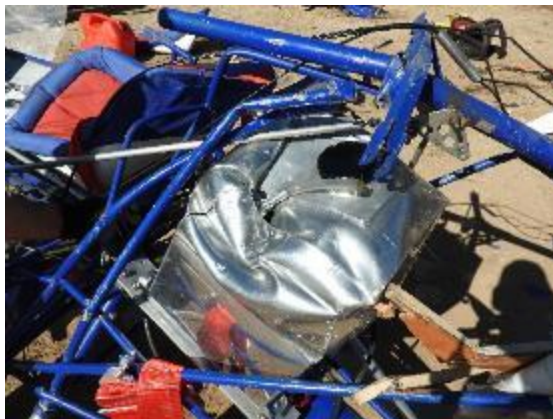
El estanque de combustible se encontró con su tapa instalada y asegurada, todas sus mangueras conectadas, deformado, perforado y fracturado por aplastamiento, solo con residuos de combustible. En el área en donde quedaron los restos de la aeronave existía evidencia de olor a combustible (fotografía N°16).

Fotografía N°16: Estanque de combustible de la aeronave.

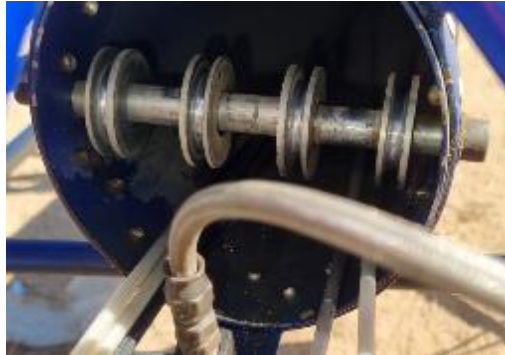
Las poleas guías de los cables de control del timón de dirección y del elevador, con su perno de soporte bien afianzado, permitiendo su giro libre (fotografía N°17).

Fotografía N°17: Poleas guías de los cables de control del timón de dirección y del elevador.

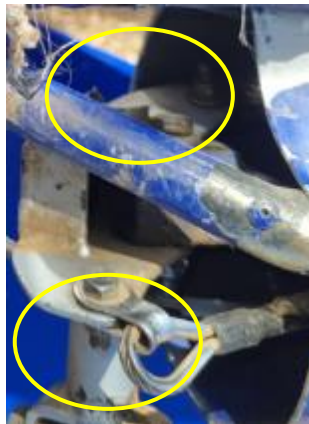
El estabilizador vertical y el timón de dirección se desprendieron del empenaje, los cables de control del timón de dirección tenían continuidad hasta las estructuras que quedaron en el área del empenaje permitiendo su movimiento con los pedales (fotografía N°18).

Fotografía N°18: Cables de control del timón de dirección.

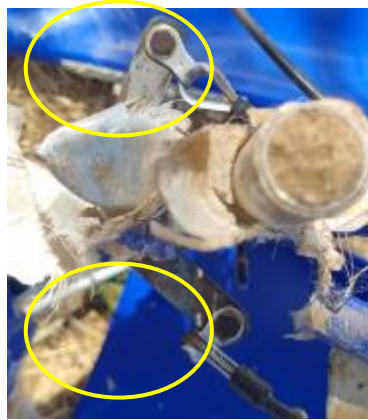
El estabilizador horizontal y el elevador se desprendieron del empenaje, los cables del sistema de control del elevador tenían continuidad desde el bastón de mando hasta las estructuras que quedaron en el empenaje (fotografía N°19).

Fotografía N°19: cables del sistema de control del elevador.

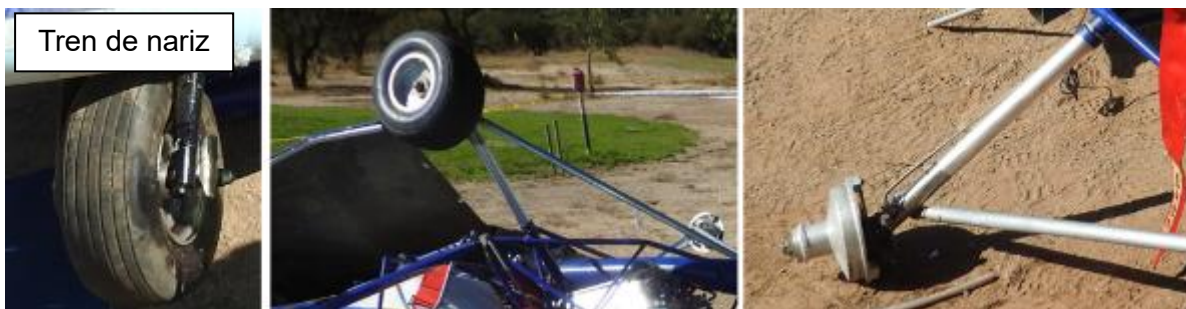
Se revisó el tren de aterrizaje principal y de nariz encontrándose sujeto a su sistema de soporte. La rueda izquierda se fracturó y se desprendió quedando sobre el terreno. Los neumáticos estaban en buen estado sin evidencia desgastes anormales (fotografía N°19, 20 y 21).

Fotografía N°19-21 Tren de aterrizaje principal y de nariz.

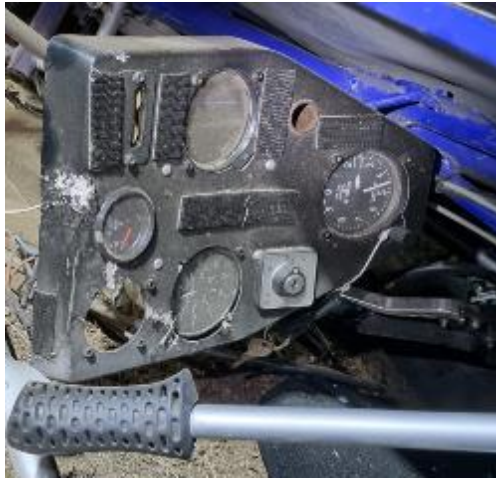
En la cabina se pudo identificar el panel de instrumentos con el altímetro indicando 4.213 pies y su escala barométrica en 1.013 milibares, un velocímetro y un indicador de temperatura de agua. El tacómetro se desprendió de su alojamiento encontrándose sobre el terreno. La chapa de contacto en posición A1+A2 con la llave a un costado (fotografía N°22).

Fotografía N°22: Panel de instrumentos

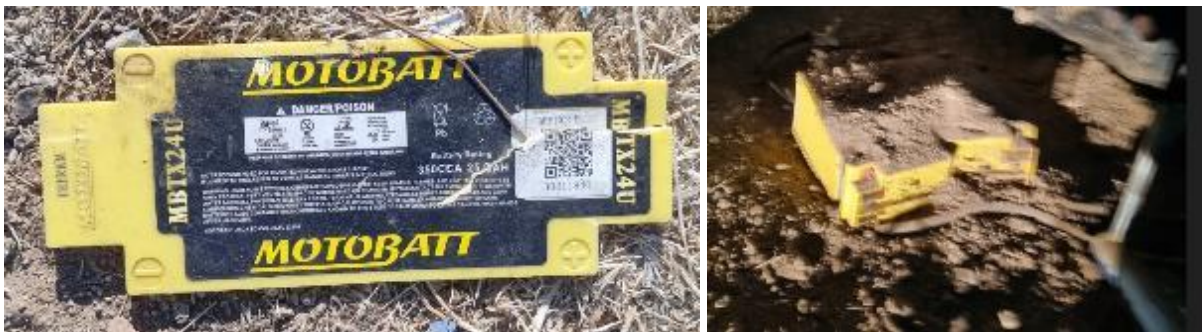
La batería se encontró destruida con ambos bornes conectados a los circuitos de la aeronave (fotografía N°24 y 25).

Fotografía N°23 y 24: Batería de la aeronave.

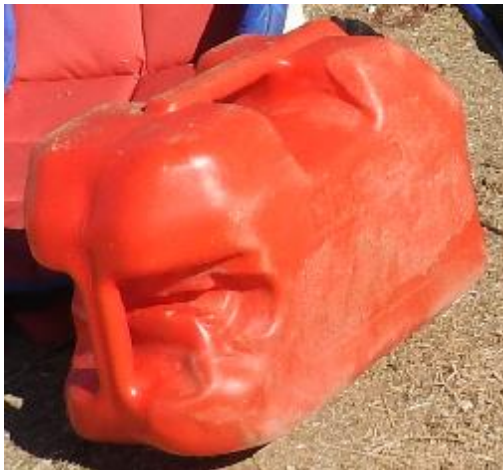
Próximo a la aeronave se encontró un bidón plástico de 20 litros fracturado y sólo con residuos de combustible, en el que se habría transportado combustible en la aeronave (fotografía N°26).

Fotografía N°25: Bidón plástico de 20 litros
