**DIRECCIÓN GENERAL DE AERONÁUTICA CIVIL  
DEPARTAMENTO PREVENCIÓN DE ACCIDENTES**

**INFORME PRELIMINAR 30 DÍAS DEL SUCESO DE AVIACIÓN N°2114-25  
26.NOV.2025**

**Fecha suceso** : 26 de noviembre de 2025.  
**Hora suceso** : 06:15 hora local (Aprox.).  
**Lugar del suceso** : Aeródromo La Esperanza (SCMH), Marchihue, Región del Libertador General Bernardo O'Higgins.  
**Aeronave** : Piper modelo PA-25 260  
**Licencia Piloto** : Piloto comercial.  
**Ocupantes** : 01 Piloto al mando.

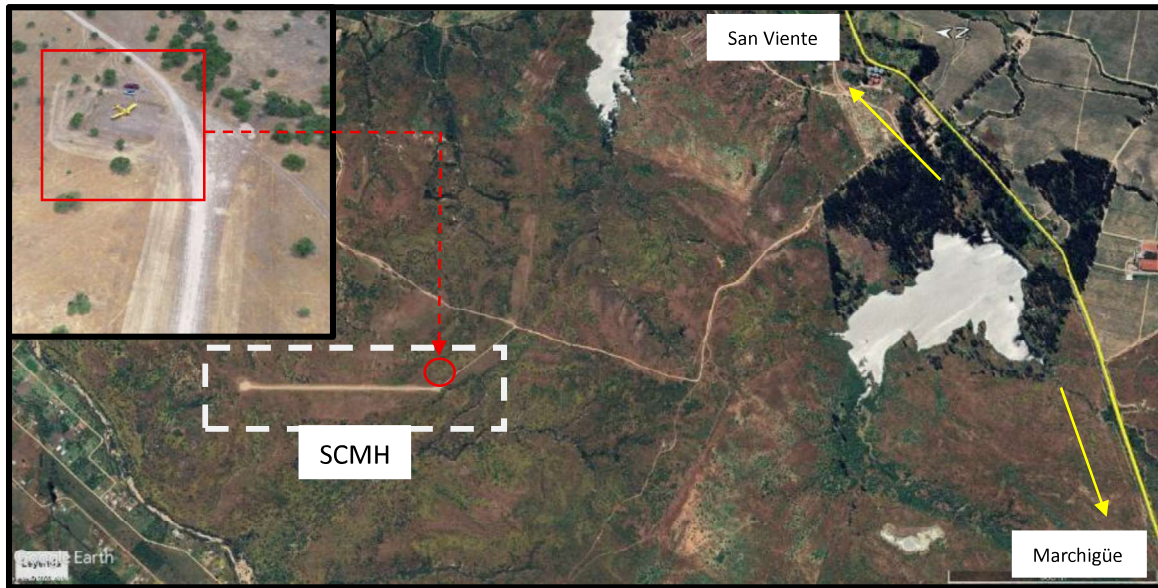
(Imagen N°1)

El equipo investigador, el día 26 de noviembre del 2025 concurrió al sitio del suceso ubicado en el Aeródromo La Esperanza (SCMH), Marchihue, Región del Libertador General Bernardo O'Higgins, donde realizó una inspección y fijación fotográfica de la aeronave fabricada por Piper modelo PA-25 (imagen 1):

aeronave se mantenía estacionada al costado Sureste de la pista 35; el lugar se encontraba segregado con un cerco de alambres con una salida hacia la pista, este, correspondía a un terreno de consistencia dura cubierto de tierra y pasto seco en las coordenadas  $34^{\circ}20'26.12''S$   $71^{\circ}30'34.75''W$ .

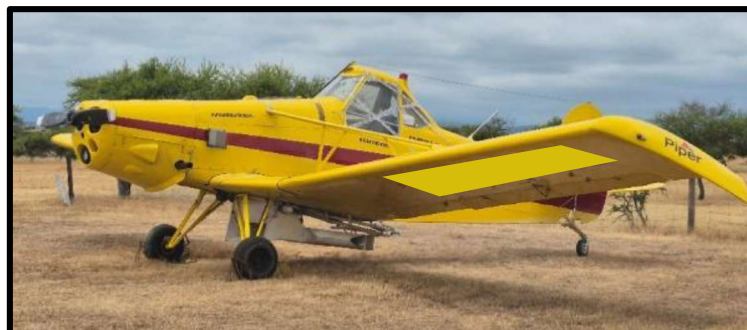
(Imagen N°2)

- Se constató que la aeronave se encontraba apoyada sobre su tren de aterrizaje principal y su patín de cola. Se efectuó fijación fotográfica verificando la integridad y posibles daños (imagen 2) no encontrando evidencia de partes faltantes o daños. Las inspecciones a los diferentes sistemas de la aeronave establecieron que operaban normalmente al momento del suceso.

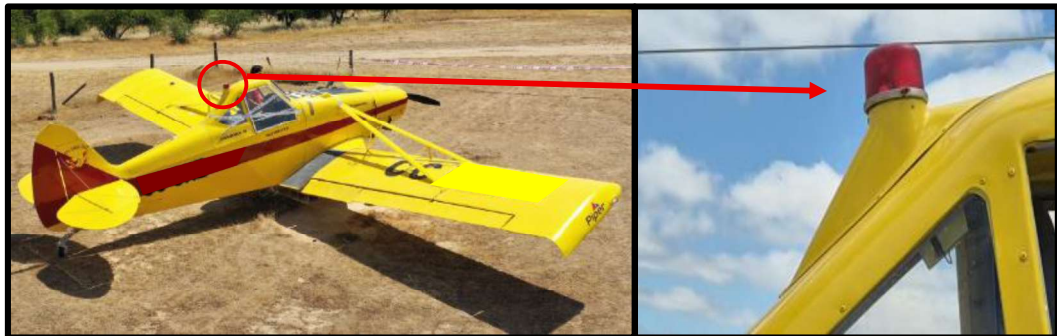
(Imagen N°3)

- Se inspeccionaron las superficies de control de vuelo de la aeronave, verificando sus movimientos desde el bastón de mando de la cabina.
- Se inspeccionaron los trenes de aterrizaje principal y de cola.
- Los conjuntos de freno de ambos trenes, con toda su ferretería instalada.
- Se verificó el nivel de aceite del motor.
- Se inspeccionó el área de motor.
- Los controles de mezcla y acelerador en el carburador, con toda su ferretería y con continuidad hasta los mandos en la cabina.
- Se verificó la operación del sistema de freno al ser aplicados; se revisó el freno de estacionamiento.
- Se inspeccionaron los parabrisas y ventanillas.
- Se inspeccionó la hélice de la aeronave.
- La aeronave poseía cinturones y arnés de hombros.
- Se verificó la operación de las luces de advertencia, punta de ala, baliza rotatoria y luz de aterrizaje (imagen 3).

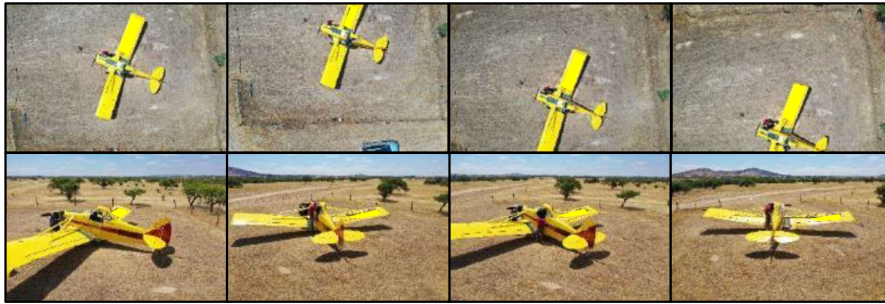
(Figura N°1)

El equipo investigador efectuó un sobrevuelo con un equipo RPA, realizando un levantamiento para posterior análisis (Figura 1).
