**INFORME PRELIMINAR 30 DÍAS DEL SUCESO DE AVIACIÓN N°2118-25**  
**27.DIC.2025**

**Fecha suceso** : 27 de diciembre de 2025.  
**Hora suceso** : 15:45 hora local (Aprox.).  
**Lugar del suceso** : Playa el Morro, comuna de Caldera, región de Atacama.  
**Aeronave** : Vehículo Ultraliviano motorizado (ULM).  
**Licencia Piloto** : Piloto Privado de ULM.  
**Ocupantes** : 01 Piloto al mando.

El 27 de diciembre de 2025, a las 15:45 hora local, un piloto privado de ULM, a bordo de un vehículo ultraliviano motorizado (ULM), realizaba un vuelo local de recreación despegando, desde el Aeródromo de caldera (SCCL). Luego, durante el desarrollo del vuelo, la aeronave, tiene una reducción de potencia, obligando al piloto a realizar un aterrizaje de emergencia en un sector denominado Playa el Morro, Comuna de Caldera, Región de Atacama.

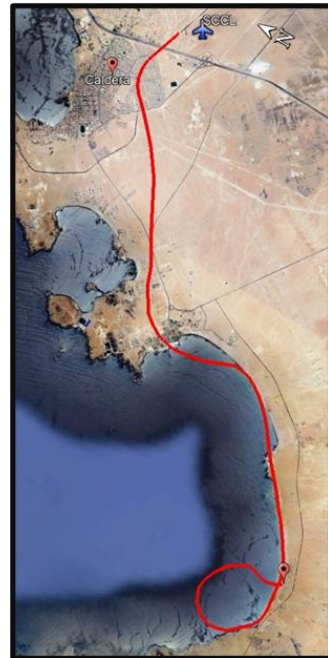
(Imagen N°1)

El sitio del suceso correspondía al borde costero de la mencionada playa, con la superficie de arena del borde costero, ubicado en las coordenadas geográficas -27.1427406, 70.8887739 (Imagen N°1).

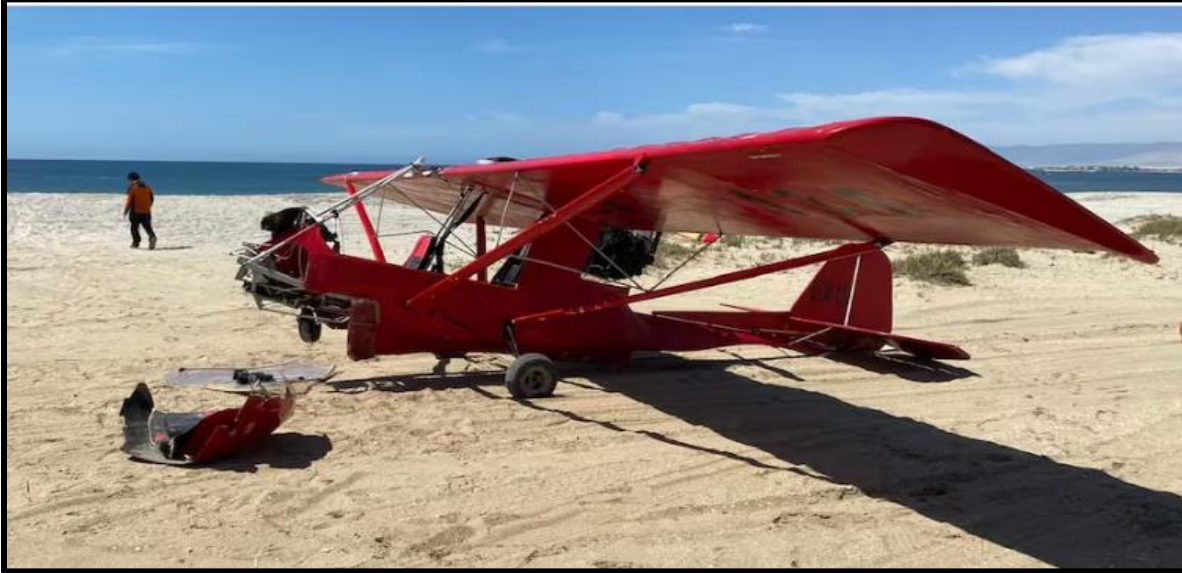
(Imagen N°2)

- La aeronave se encontró estacionada sobre la arena del borde costero, orientada al rumbo Sur, a 6,2 Mn aprox. del aeródromo de salida, Caldera (SCCL), conforme a (Imagen N°2).

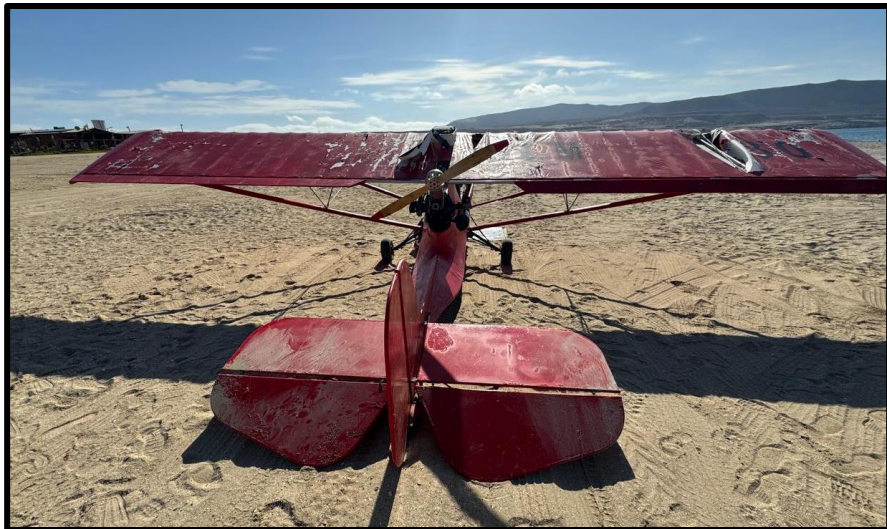
(Imagen N°3)

- La aeronave estaba con daños provocados por la caída sobre el agua, y arena en primera instancia.
- Se verificó que la integridad de la aeronave estaba completa (Imagen N°3).
