**INFORME PRELIMINAR 48 MESES DEL SUCESO DE AVIACIÓN N° 1979-22**

**10 de febrero del 2022**

Fecha suceso : 10.FEB.2022.  
Hora suceso : 17:16 hora local.  
Lugar : Río Duqueco, Duqueco, Los Ángeles, Región del Bio Bio  
Coordenadas Latitud 37°33'59.6" Sur y Longitud 72°14'26.8" Oeste.  
Aeronaves : Helicóptero marca Eurocopter, modelo AS350B3  
: Helicóptero marca BELL, modelo 412  
Ocupantes : 2 (dos).  
Lesiones : 1(uno) Lesión menor, 1 lleso (uno).  
Licencias : Piloto Comercial de Helicóptero.  
Tipo de Operación : Vuelo Extinción de Incendio.

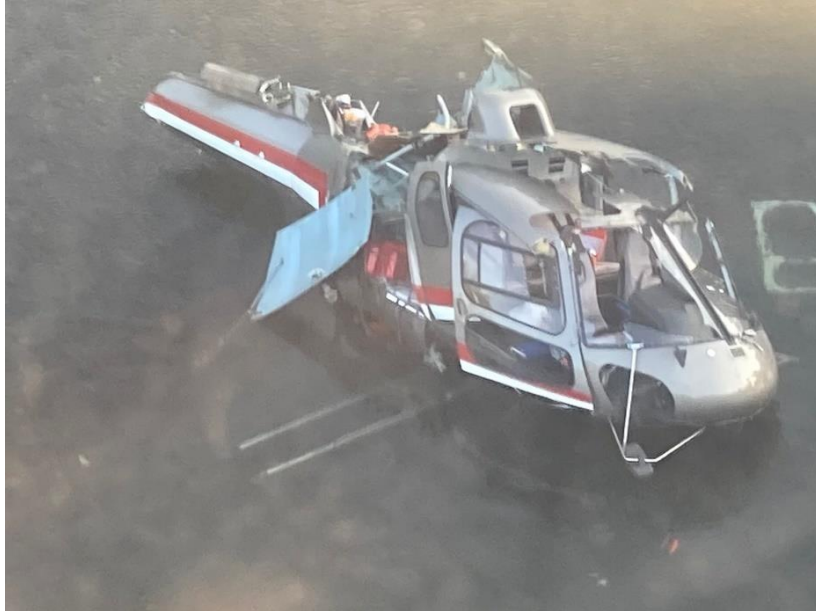
- Cabina fracturada y deformada.
- Parabrisas del lado izquierdo y derecho fracturado.
- Puertas y capotas fracturadas y con desprendimiento.

Fotografía N°1: Aeronave sitio del suceso Rio Duqueco.

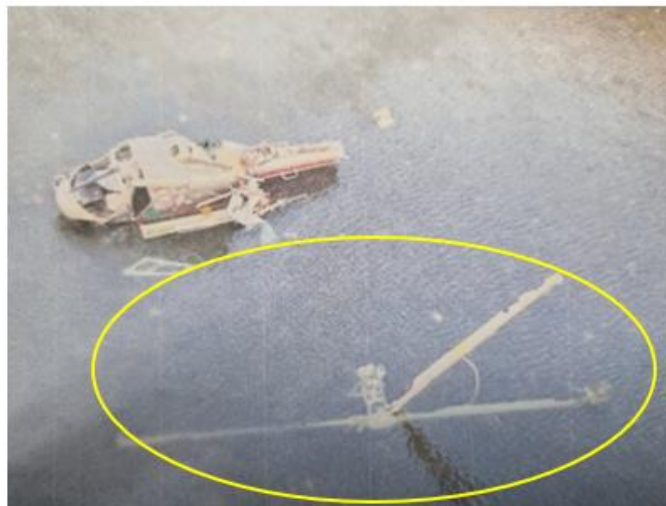
- Zona de eje de unión entre motor y transmisión principal, fracturada y con desprendimiento de componentes.
- Mamparo cortafuego de motor, deformado y fracturado.
- Transmisión principal, fracturada y con desprendimiento del mástil del rotor principal.
- Palas de rotor principal fracturadas y deformadas

Fotografía N°2: Aeronave en Rio Duqueco, rotor principal desprendido.

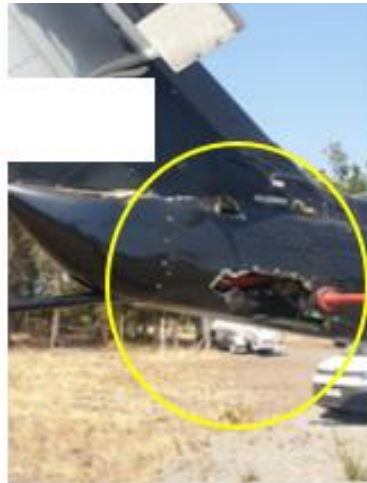
- Fractura del cono de cola derecho con desprendimiento de material.

Fotografía N°3: Daño en cono de cola.

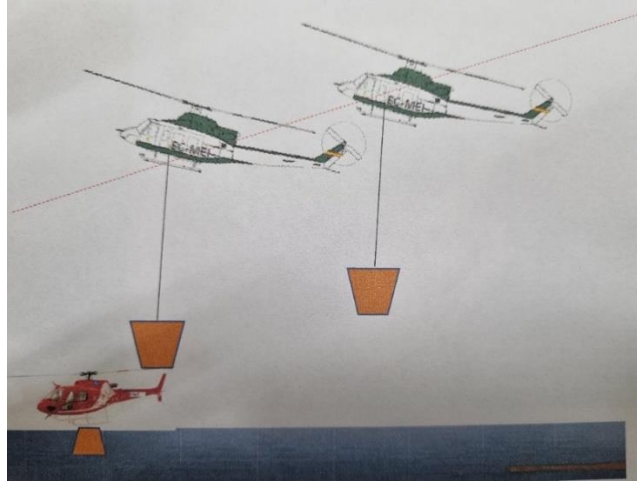
agua y próximo a salir (ascendiendo) de dicho punto (3 metros sobre el nivel del agua), fue impactado en su rotor principal por el helibalde del helicóptero Bell 412 que estaba aproximando (descendiendo) para realizar su respectivo carguío de agua, en el mismo lugar.

Fotografía N°4: Recreación impacto helibalde de helicóptero BELL 412 impacta a helicóptero Eurocopter AS350B3.

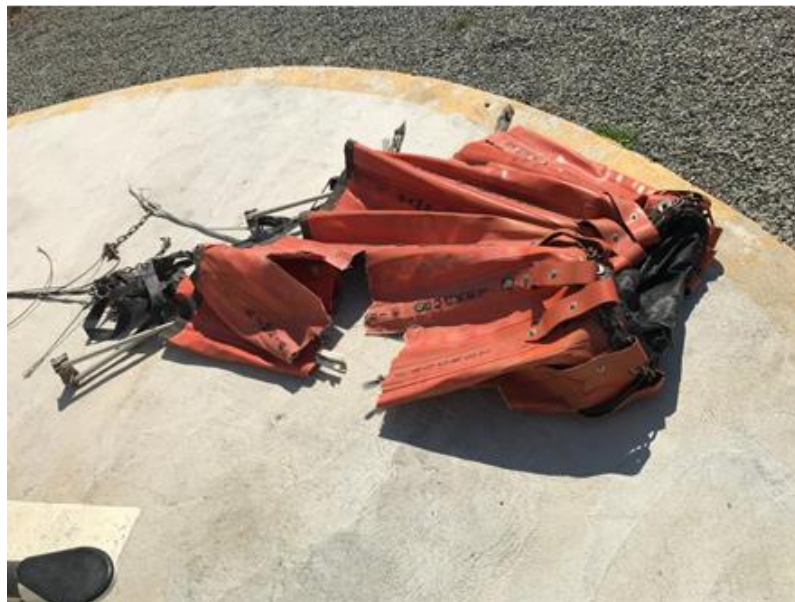
El impacto del helibalde vacío instalado en el BELL 412, posterior al impacto del rotor principal del helicóptero AS350 B3 , quedo totalmente destruido y con partes faltantes.

Fotografía N°5: Helibalde de helicóptero BELL 412

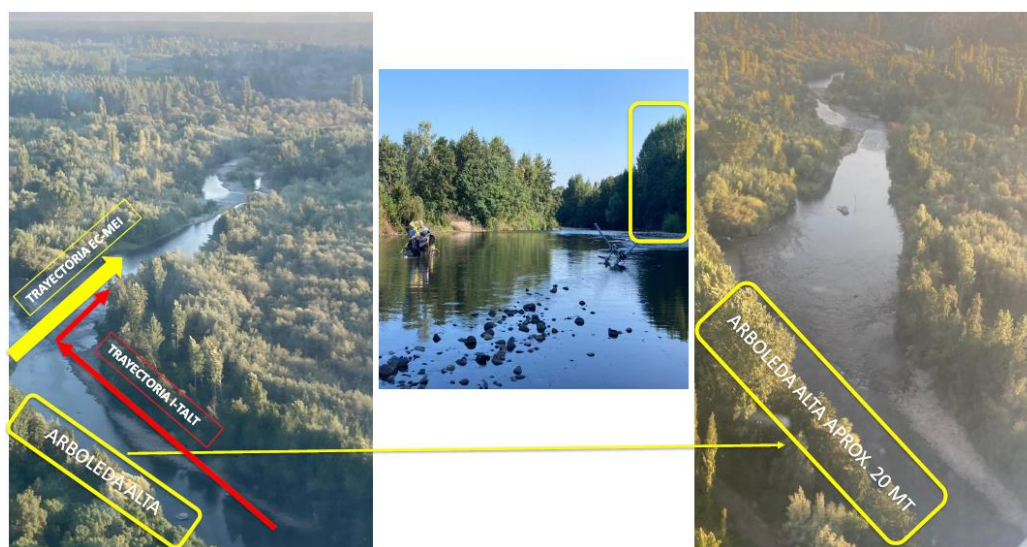
Sector del suceso en Rio Duqueco, se encuentra en ambas riberas con arboledas con un promedio de altura de 20 m de altura.

Fotografía N°10, 11 y 12: Trayectoria de aproximación y obstáculos en el sitio del suceso.
