INFORME FINAL DE INVESTIGACIÓN ACCIDENTE DE AVIACIÓN 1976-22

Durante un vuelo de instrucción, entre el Aeródromo Villarrica (SCVI) y el Aeródromo Cañal Bajo (SCJO), posterior al despegue, una aeronave marca Cessna, modelo 172S, terminó estrellada en la ladera Noroeste del volcán Villarrica, el 03 de febrero de 2022, a las 19:00 hora local.

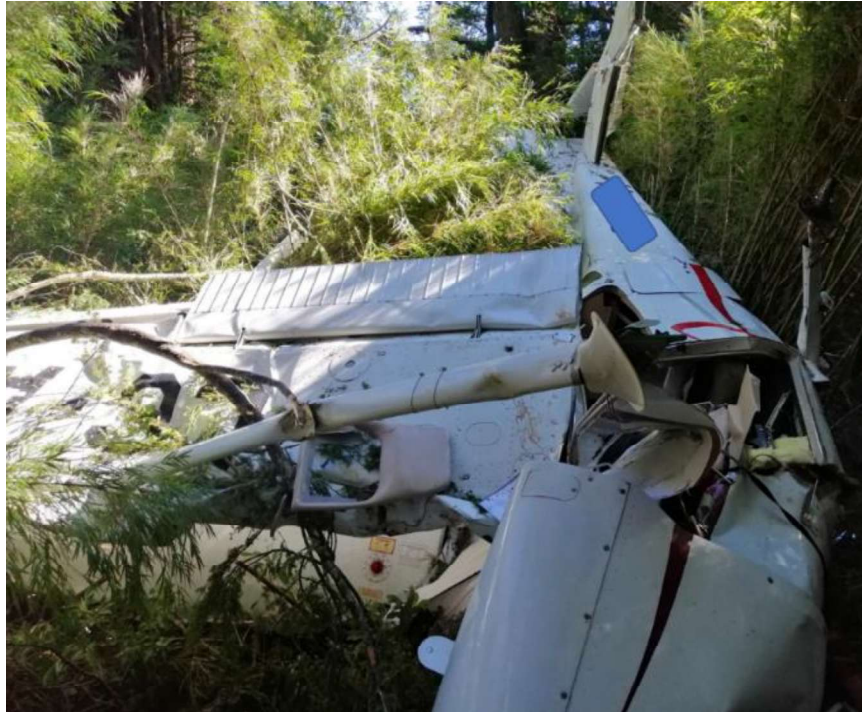
La aeronave resultó con múltiples daños estructurales (Fotografía N°1).

Fotografía N°1: Vista general de la aeronave, en el lugar del impacto contra el terreno.

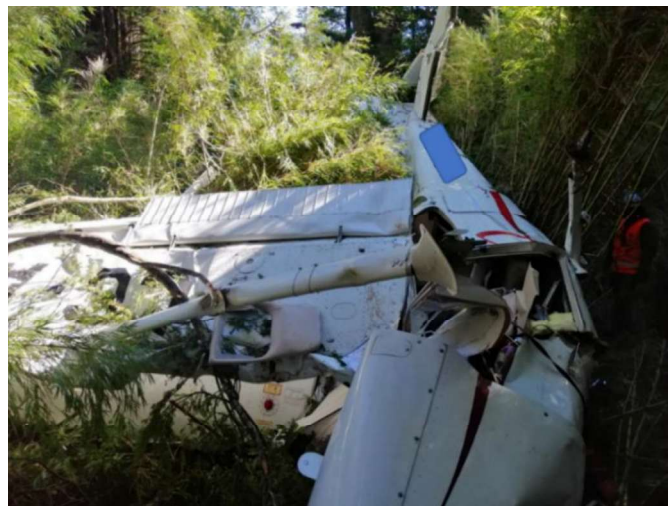
La posición del avión se encontró con orientación al rumbo 215°, sin evidenciar una trayectoria de desplazamiento sobre el terreno, con el ala izquierda sobre el fuselaje y el ala derecha (Fotografía N°8).

Fotografía N°8: Vista frontal lateral izquierda, orientada al 215°.

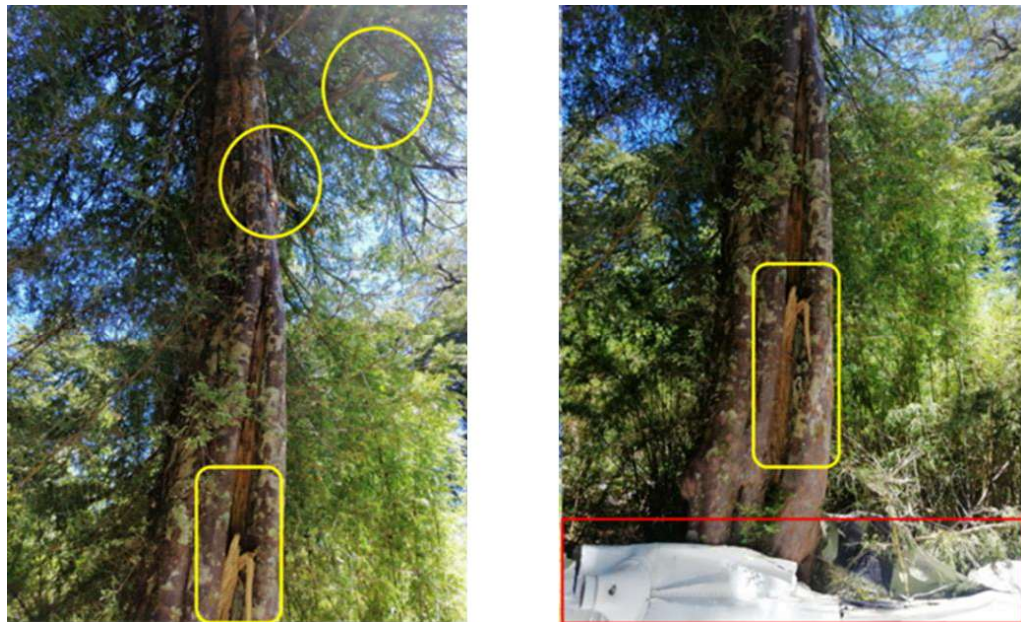
En el sitio del suceso, junto a la aeronave, se encontraron ramas de árboles cortadas y huellas de desplazamiento producida por la aeronave en un tronco de los árboles en dirección hacia abajo (Fotografías N°9 y 10).

Fotografías N°9 y 10: Vista de la aeronave (cuadro rojo) y las muestras de cortes y arrastre en un árbol, hacia abajo (círculos y cuadros amarillo).

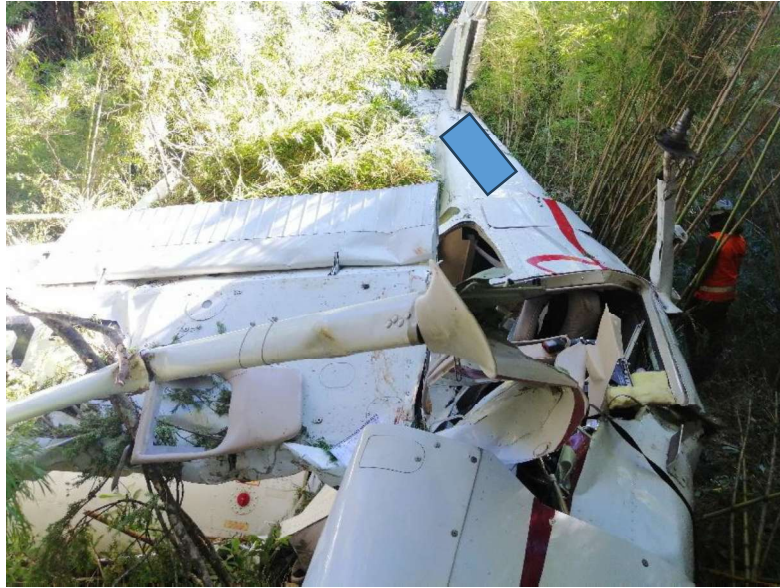
- Fractura transversal en la zona de cabina, específicamente en la parte inferior delantera del marco para la puerta de acceso;
- Piernas del tren principal deformadas y sin conjunto de rueda y freno;
- Amarra del montante del ala con el fuselaje, en parte inferior, desprendida;
- Desprendimiento de ventana lateral de cabina de pasajero;
- Desprendimiento de la puerta de acceso a cabina;
- Deformación por compresión de riel de asiento de piloto.
- Ala izquierda deformada hacia arriba, en ángulo de 90° (Fotografía N°11).

Fotografía N°11: Vista frontal lateral izquierda de la aeronave.

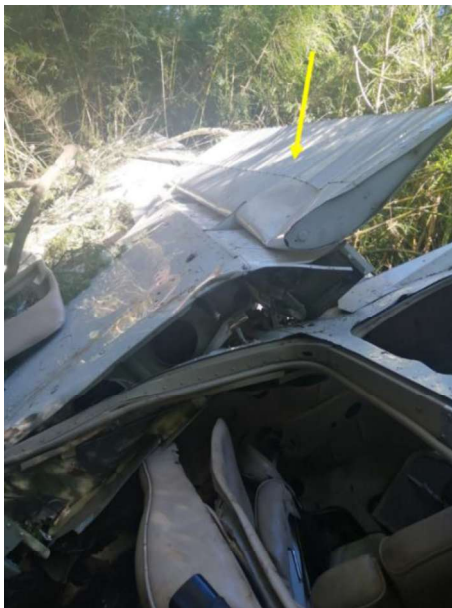
- Flap izquierdo en la posición fuselado hacia arriba y deformado (Fotografía N°12).

Fotografía N°12: Vista del flap izquierdo, arriba y fuselado (flecha amarilla).

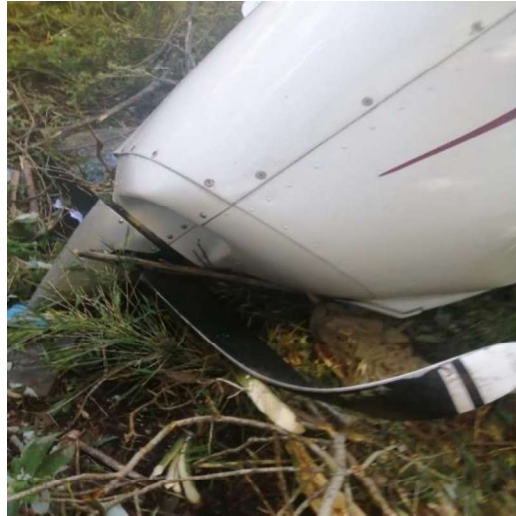
- Una de las palas de la hélice, doblada hacia atrás.
- Spinner, deformado (Fotografía N°13).

Fotografía N°13: Vista de una de las palas de la hélice, doblada hacia atrás.

- 2.51. A su vez, las marcas y deformaciones presentes en las palas de la hélice, consistentes con baja o nula potencia, concuerdan con la información emitida por el fabricante, el cual descartó fatiga de material y estableció que las características del daño corresponden a una condición de potencia reducida al momento del impacto contra el terreno.

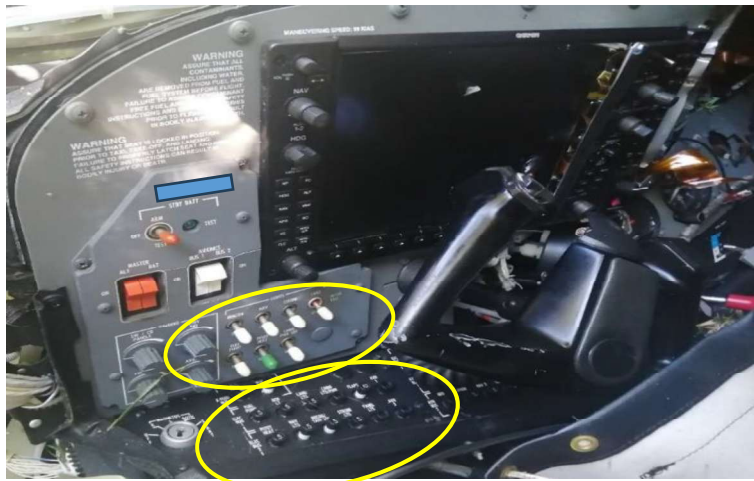
- Los disyuntores (circuit breakers, CB) de luces de navegación, flaps, recog/taxi LTs y WA en posición afuera, desconectados.
- Los interruptores de luces de Beacon, Nav, Strobe y land, bomba de combustible, pitot heat y Cabin pwr. 12v, en posición apagados (Fotografía N°14).

Fotografía N°14: Vista del panel de instrumentos lado izquierdo.

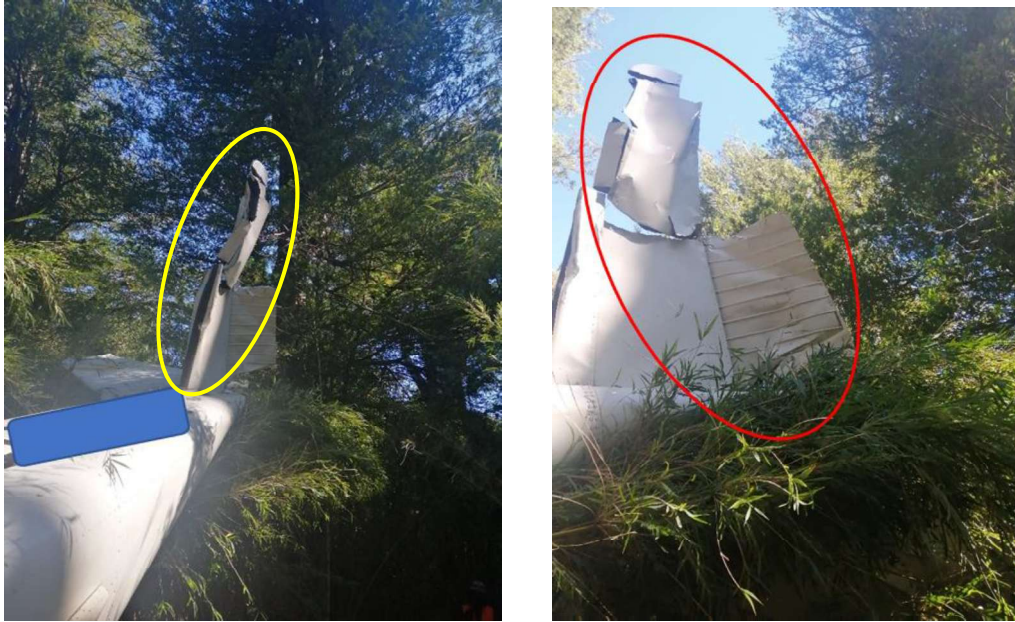
- El estabilizador horizontal del lado izquierdo (círculo amarillo), deformado y fracturado. Evidenciando un impacto frontal media de la zona del borde de ataque (Fotografía N° 15).

- Elevador del lado izquierdo (círculo rojo), deformado y fracturado con pérdida de su extremo exterior (Fotografía N° 16).

Fotografías N°15 y 16: Vista del estabilizador horizontal del lado izquierdo (círculo amarillo) y del elevador del lado izquierdo (círculo rojo).

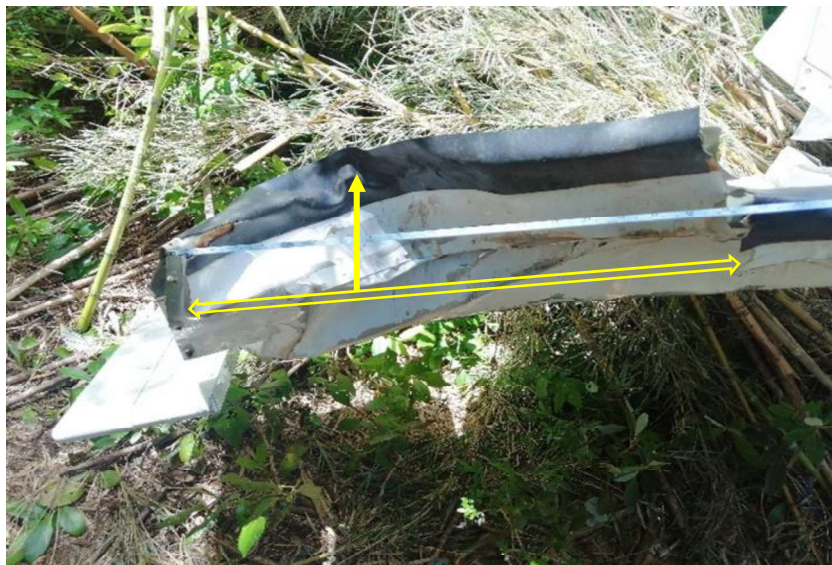
- Estabilizador horizontal del lado derecho, en el extremo hacia la punta, con fractura y una deformación de 50 cms. de ancho, hacia arriba. El daño evidencia que al momento del impacto, la aeronave habría tenido una actitud de nariz arriba (Fotografía N° 17).

Fotografía N° 17: Vista frontal del estabilizador horizontal del lado derecho.

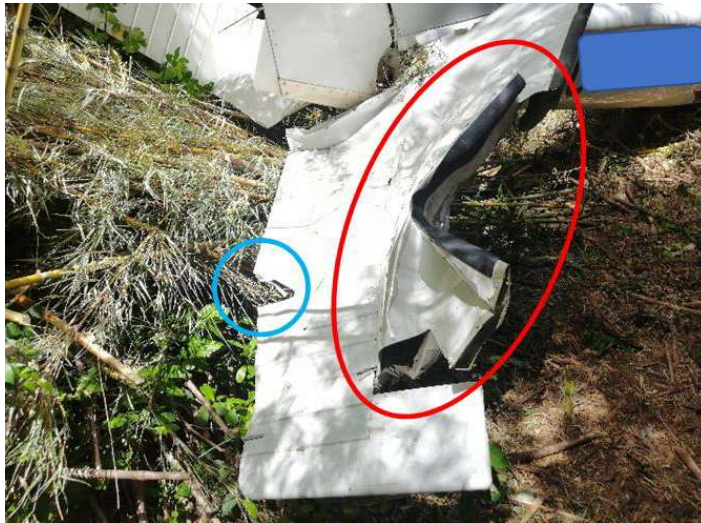
- Estabilizador deformado con características de un impacto frontal con elementos sólidos en la zona del borde de ataque (círculo rojo).
- El elevador, deformado y con pérdida de material en el borde de fuga (círculo celeste) (Fotografía N°18).

Fotografía N°18: Vista lateral del estabilizador horizontal y el elevador del lado derecho.

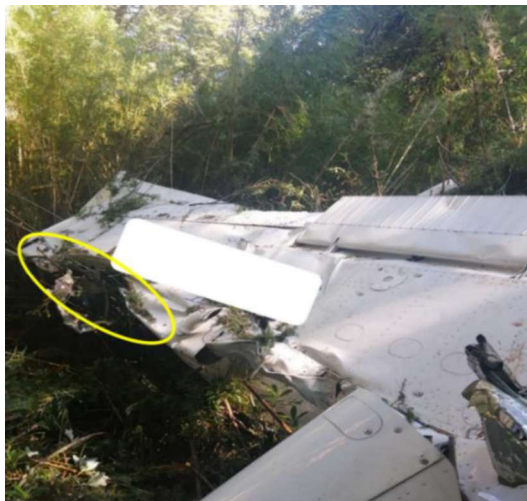
El ala izquierda (vista parte inferior) con montante en parte superior fracturado, recubrimientos deformados, borde de ataque fracturado y con evidencia de impacto (círculo amarillo) y desprendimiento hasta el larguero delantero, en el tercio hacia la punta de ala (Fotografía N°19).

Fotografía N°19: Vista del ala izquierda con montante en parte superior fracturado.

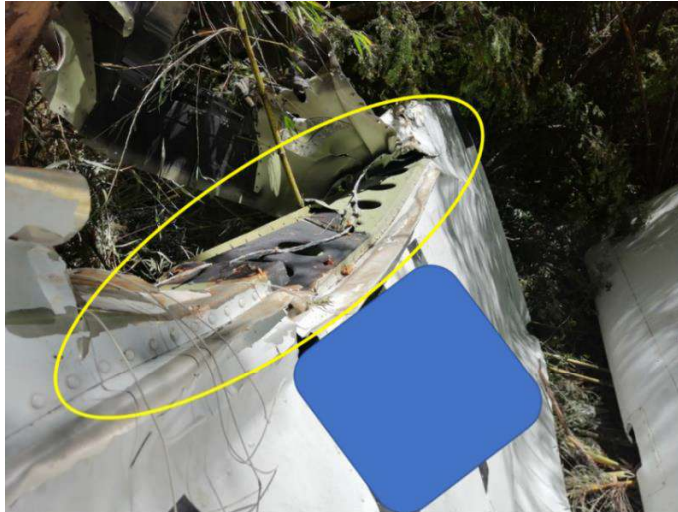
Vista del ala izquierda con la evidencia de impacto, de un ancho de 1,60 mts, contra un obstáculo natural. La actitud de la aeronave al momento del impacto habría sido de nariz arriba (Fotografía N°20).

Fotografía N°20: Vista del ala izquierda con la evidencia del impacto.

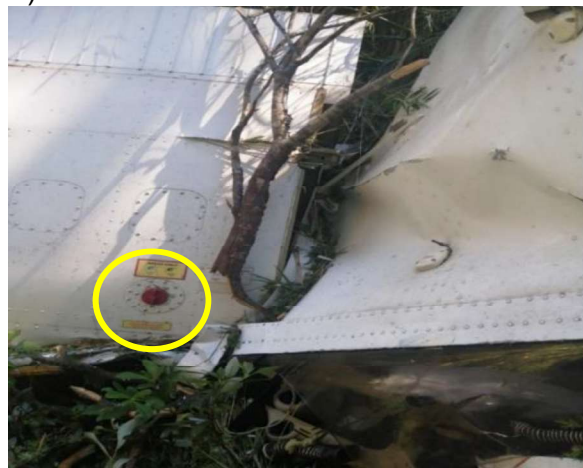
- En la parte superior de la cabina se observó que el techo estaba deformado.
- El borde de ataque en la zona de raíz de ala izquierda deformado.
- Parabrisas, fracturado.
- Recubrimiento superior del ala fracturado por la acción de los cables del alerón derecho.
- El fitting trasero de unión del larguero del ala al fuselaje, fracturado.
- Tapa de estanque de combustible del ala derecha en su posición y cerrada (Fotografía N°21).

Fotografía N°21: Vista de la tapa del estanque del ala derecha cerrada.

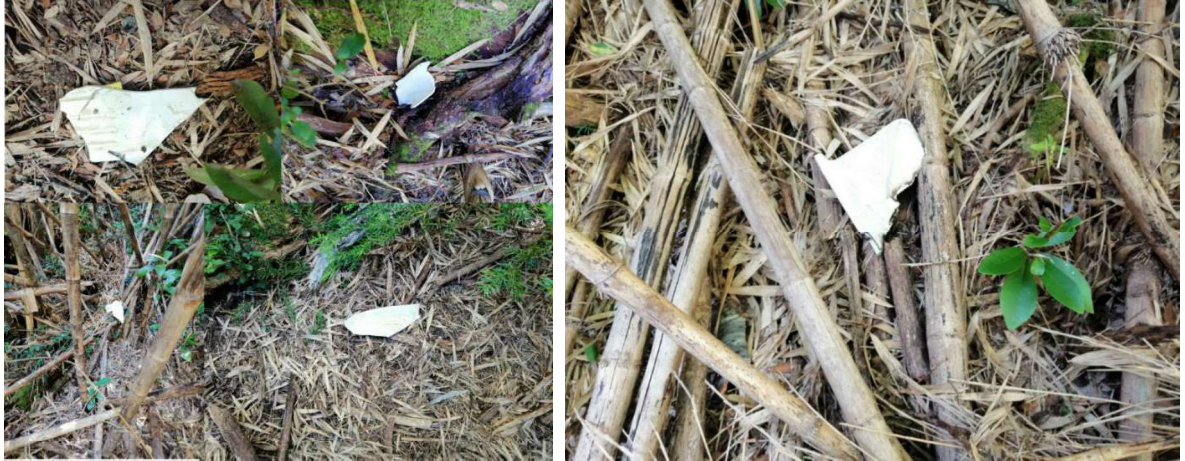
El equipo investigador realizó un recorrido por los alrededores del sitio del suceso, encontrando, a una distancia, aproximada, de 30 metros de la ubicación final de la aeronave, restos de la antena ADF y restos de la antena del transponder, los cuales iban ubicados en la parte inferior de la aeronave (Fotografías N°22, 23 y 24).

Fotografías N°22 y 23: Vista de los restos de las antenas.

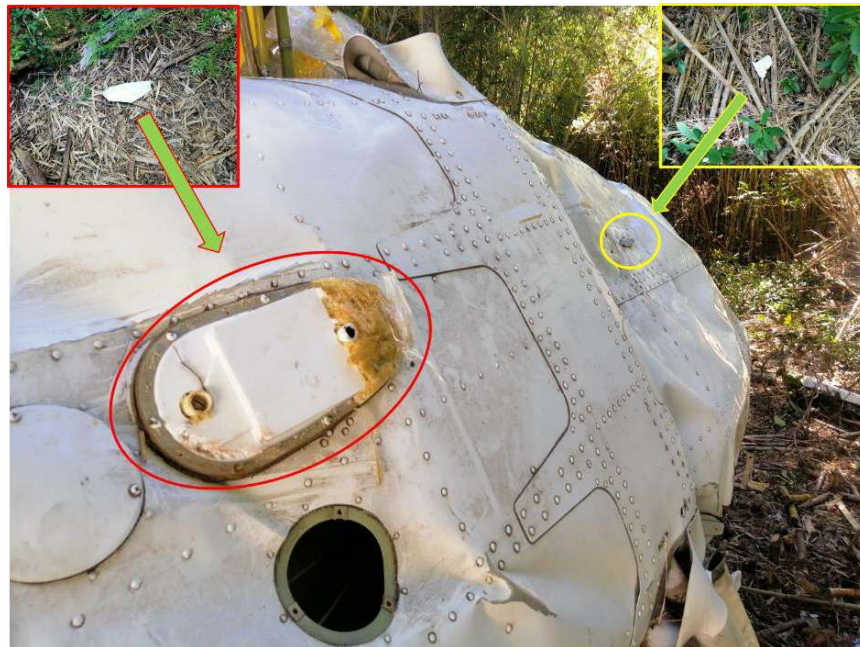
Fotografía N°24: Ubicación de la antena del Transponder (círculo amarillo) y de la antena ADF (círculo rojo), en la parte inferior de la aeronave.

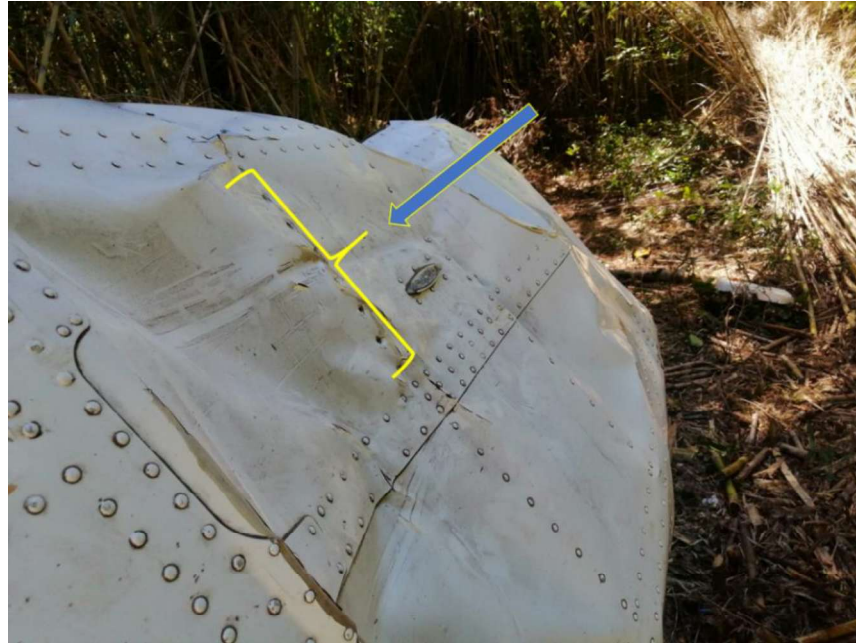
En línea con lo anterior, se pudo apreciar que, en la parte inferior de la aeronave, se encontraron deformaciones y marcas de arrastre, de adelante hacia atrás y en la misma dirección de avance (Fotografías N°25 y 26).

Fotografía N°25: Vista de la parte inferior de la aeronave, desde la cabina hacia la parte posterior.

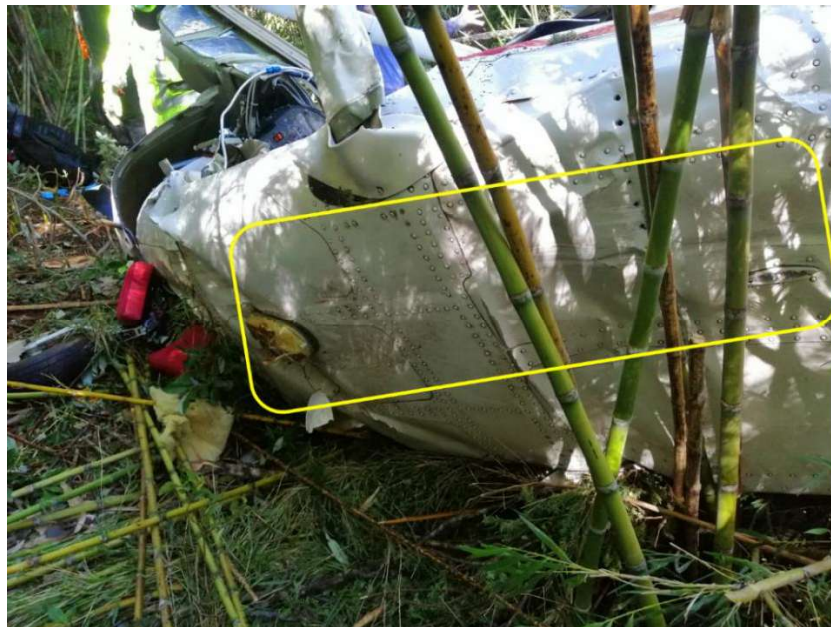
Fotografía N°26: Vista de la parte inferior de la aeronave, desde la parte posterior, hacia la cabina, con las huellas del arrastre de la aeronave, previo al impacto.

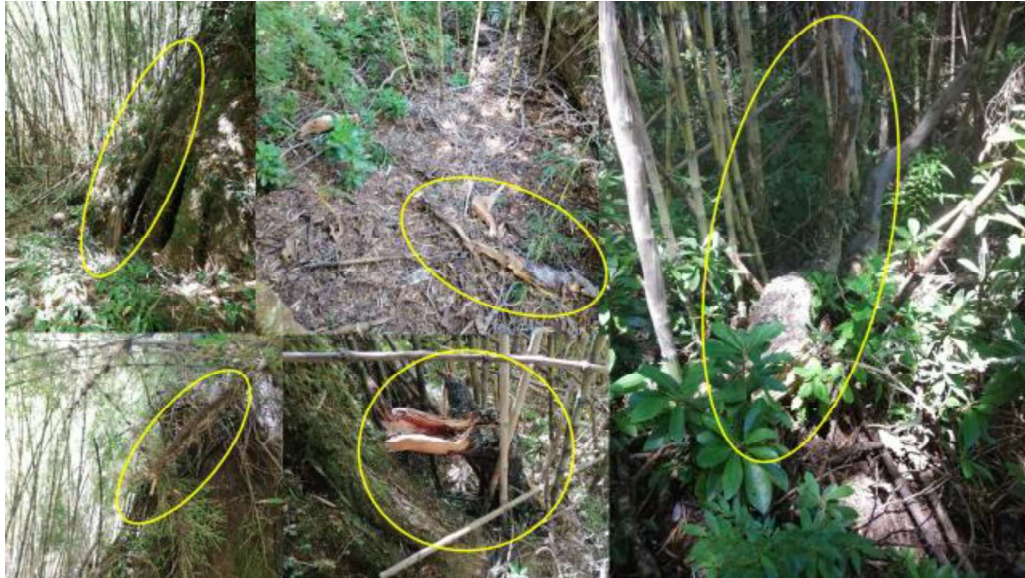
Junto a los restos de las antenas, fueron encontrados a su alrededor varios ganchos de árboles y cortes de ramas desgarrados, lo que indicaría el impacto de la parte inferior de la aeronave y su posterior detención (Fotografías N°27 a 31).

Fotografías N°27 a 31: Vista de los restos de los ganchos de árboles y cortes de ramas encontrados a 30 metros de la aeronave.
