INFORME FINAL DE INVESTIGACIÓN INCIDENTE GRAVE DE AVIACIÓN N° 2051-24

Incidente grave de aviación que afectó a dos aeronaves Cessna, en el Aeródromo Pichilemu (SCPM), Comuna de Pichilemu, Región del Libertador General Bernardo O'Higgins, el 25 de febrero de 2024.

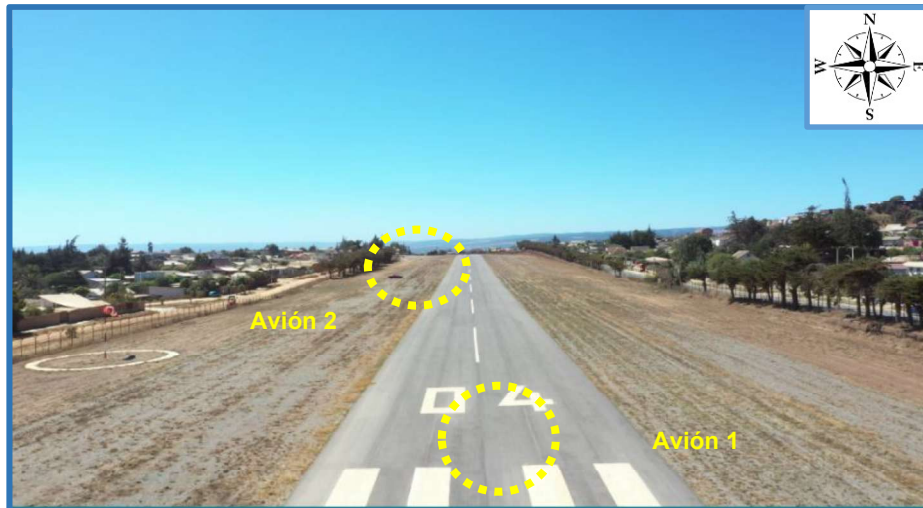
El equipo investigador concurrió al sitio del suceso, donde efectuó una inspección y fijación fotográfica, identificando el lugar la incursión en pista del avión N° 2 y el lugar de despegue del avión N° 1 (Ver fotografía N° 1).

Fotografía N° 1: Vista desde umbral 04, en círculos amarillos representación de posición de ambas aviones.

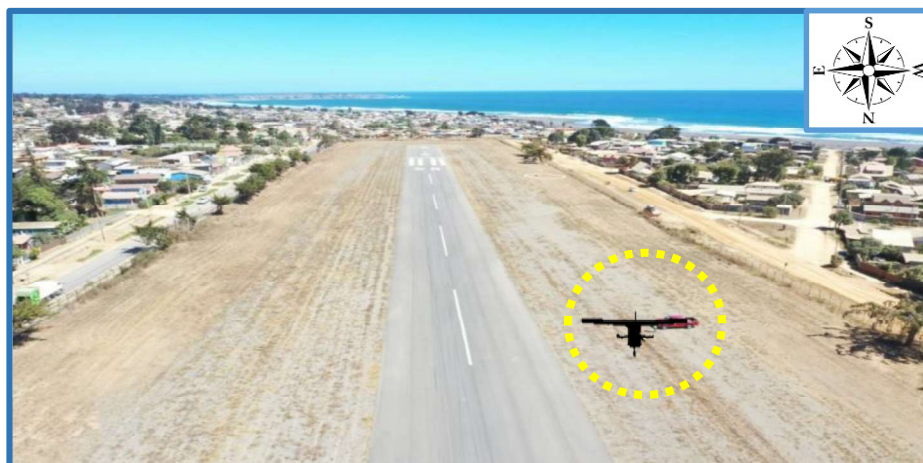
Fotografía N° 2: Posición del avión N° 2 donde realizó la incursión en pista.

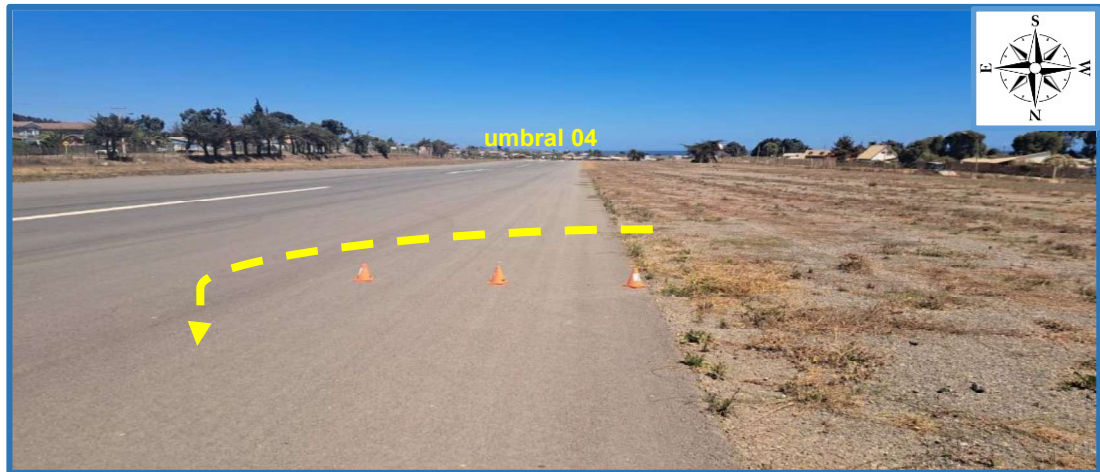
Desde la posición de incursión en pista del avión N° 2, y de acuerdo con inspección realizada y al relato del piloto del avión N° 2, no existían obstáculos que impidieran la visión hacia el umbral de la pista 04 (Ver fotografía N°3).

Fotografía N°3: Vista del lugar de incursión en pista del avión N° 2.

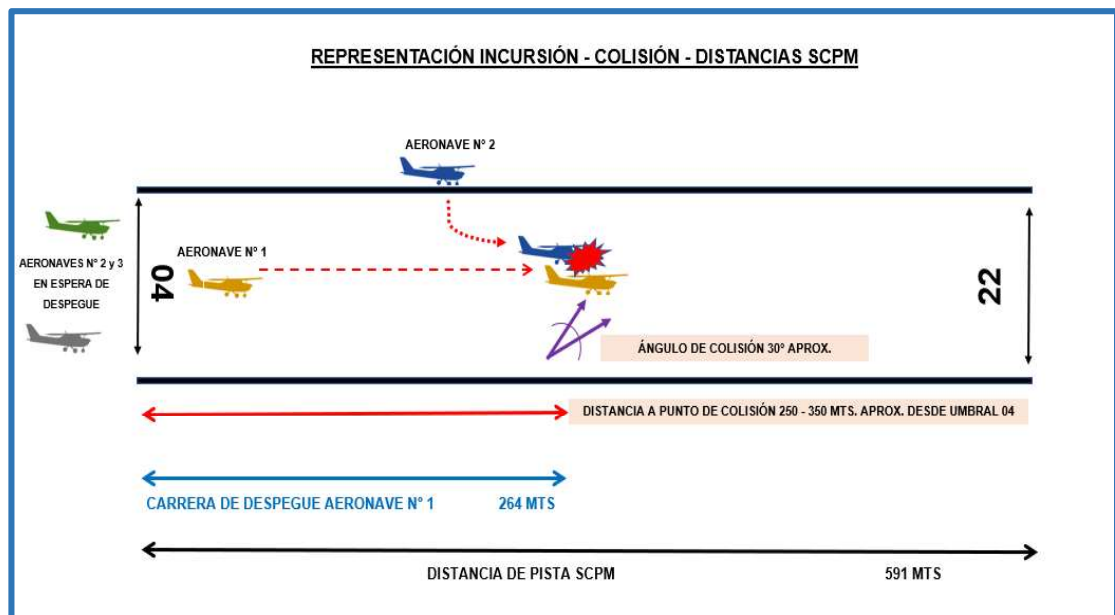
Imagen N° 2: Representación incursión, colisión y distancias en SCPM.

De acuerdo con la representación de la imagen N° 2, el ángulo de la colisión estimado fue de 30°, coincidente con las marcas encontradas en las alas de ambas aeronaves.

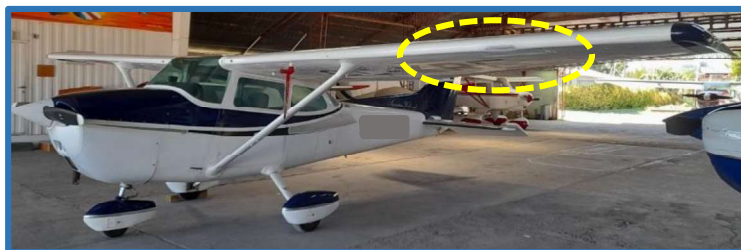
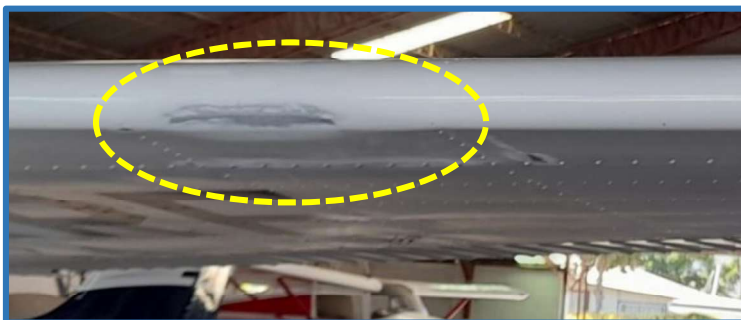
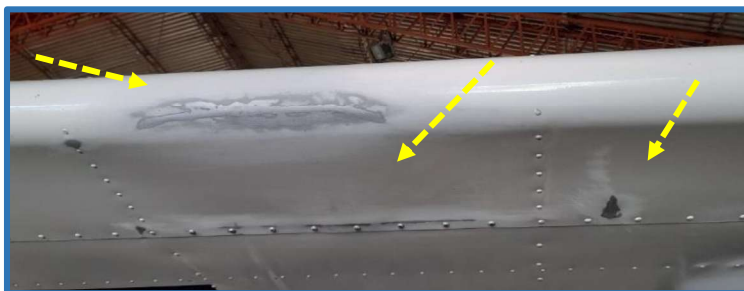
Ala izquierda: con marcas de roce sobre la piel de la aeronave, dañando su recubrimiento en el borde de ataque y parte inferior (intradós⁴).

Con posterioridad al suceso, el equipo investigador junto al presidente del Club Aéreo propietario de la aeronave, realizó una inspección constatándose marcas de roce sobre la

piel de la aeronave, dañando su recubrimiento en el borde de ataque y parte inferior del ala (intradós) (Ver fotografías N° 4, 5 y 6).

Fotografías N° 4, 5 y 6: Vistas de las marcas de roce en el borde de ataque y parte inferior del ala izquierda.

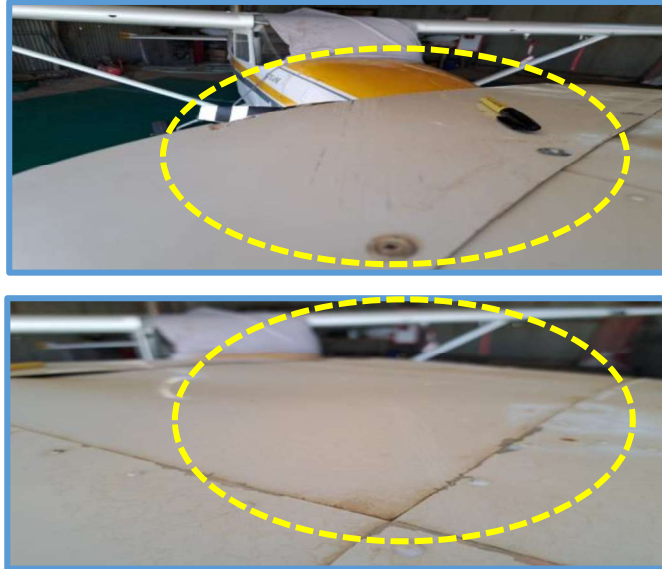
Ala derecha: con marcas de golpe y roce sobre la parte superior (extradós⁵), marcas de roce en la luz de navegación y deformación estructural en el borde de ataque y carenado intradós.

Con posterioridad al suceso, el equipo investigador junto al presidente del Club Aéreo propietario de la aeronave, realizó una inspección, constatándose marcas de golpe y roces sobre la parte superior del ala derecha de la aeronave (Ver fotografías N° 7 y 8).

Fotografías N° 7 y 8: Vistas de los daños en la parte superior del ala derecha.

Ambos aviones fueron revisados en tierra y los daños encontrados se atribuyeron al roce de las superficies entre las alas de ellos durante la colisión; las marcas encontradas sobre el ala derecha del avión N° 2, establecieron un ángulo de contacto de 30°, lo

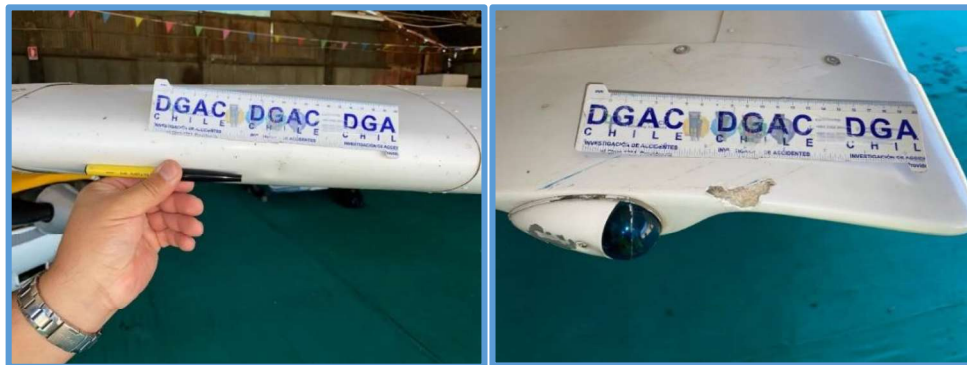
Se observó una deformación estructural en el borde de ataque, marcas de roce en la luz de navegación y en el intradós del ala derecha (Ver fotografías N° 9, 10 y 11).

Fotografías N° 9 y 10: Vistas de los daños del ala derecha.

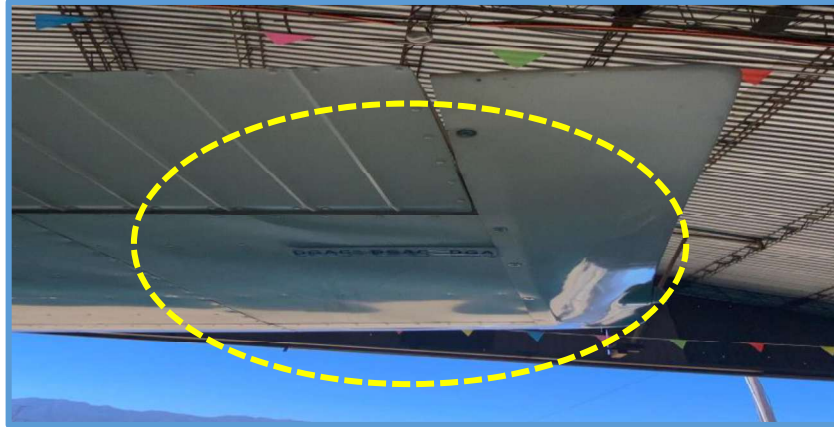
Fotografía N° 11: Vistas de los daños del ala derecha.
