INFORME PRELIMINAR 60 MESES DEL SUCESO DE AVIACIÓN N° 1923-20

Fecha suceso : 31 de julio de 2020.

Lugar : Estacionamiento del Hospital de Niños Dr. Roberto del Río, comuna de Independencia, Región Metropolitana.

Fabricante : Airbus Helicopters, Modelo AS 350 B3.

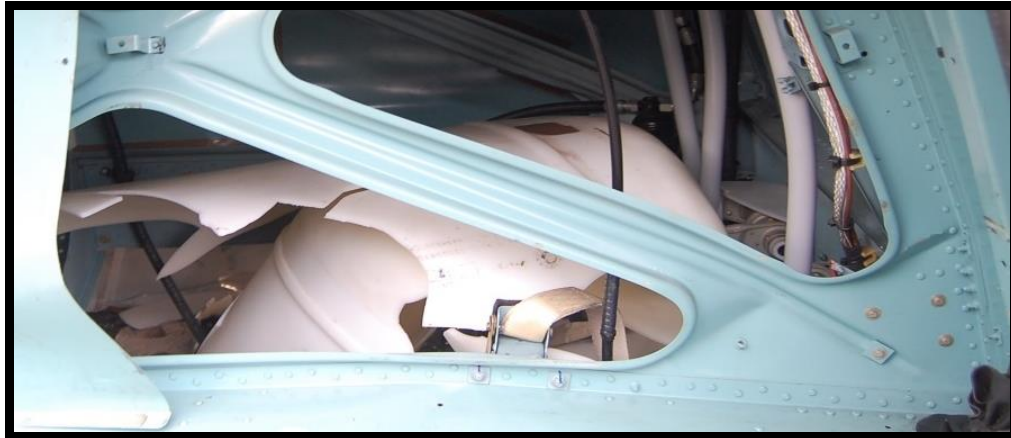
En el sitio del suceso fue observado un derrame de combustible, proveniente del estanque. El derrame fue atribuido a los daños estructurales sufridos en el estanque de combustible, de plástico, durante el aterrizaje de emergencia.

Fotografía N° 1: Vista del estanque de combustible de material plástico.

El estanque de combustible estaba fracturado, permitiendo el derrame de combustible hacia el terreno.

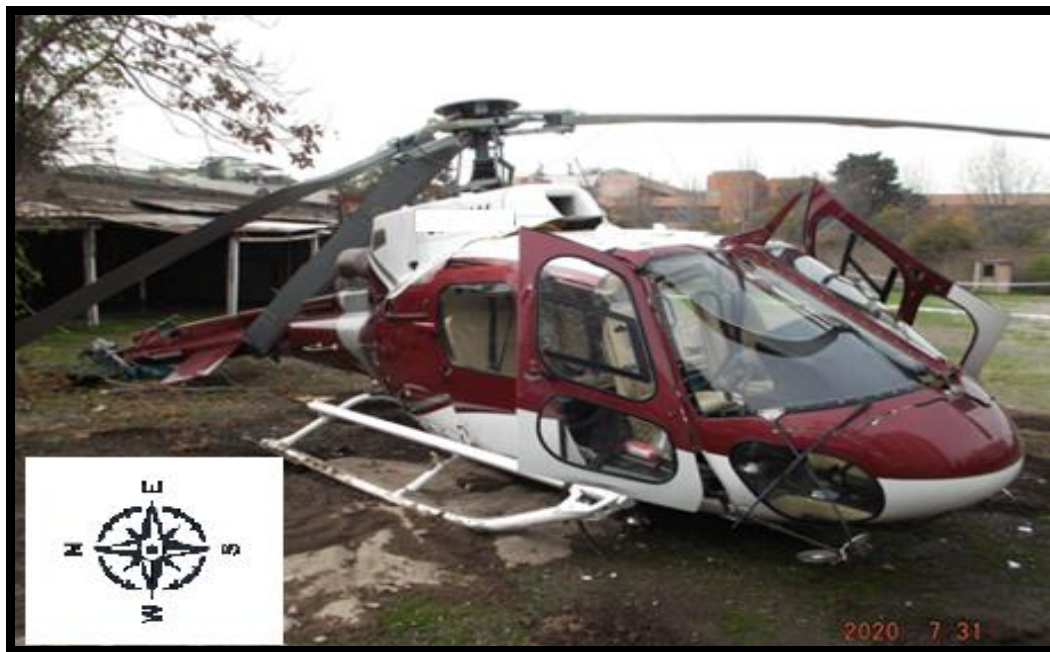
La aeronave fue inspeccionada en el sitio del suceso por un primer equipo investigador, lo cual permitió establecer que, durante el aterrizaje, el helicóptero impactó la cola contra un árbol, quedando orientado hacia el Sur (fotografía N° 3)

Fotografía N° 3: Vista de la ubicación final del helicóptero orientado hacia el Sur.

La aeronave se encontró apoyada directamente sobre el terreno, debido a la fractura de sus crosstubs o tubos cruzados del tren de aterrizaje.

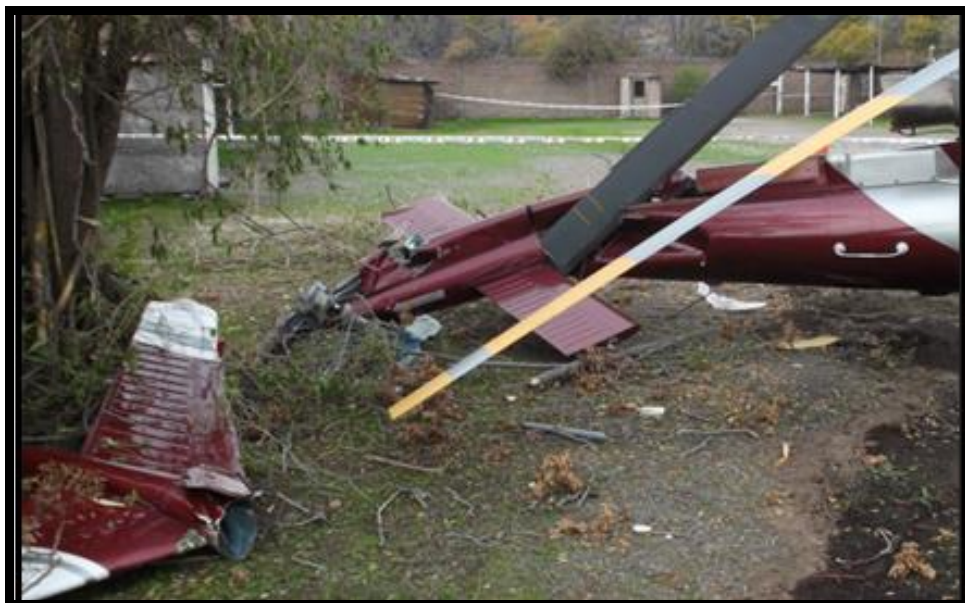
Parte trasera del cono de cola fracturado y desprendido.

Conjunto de estabilizadores, vertical y horizontal, deformados.

Las palas del rotor de cola estaban fracturadas.

Las varillas de cambio de paso, deformadas.

La caja de engranajes estaba desprendida.

Los carenados de los ejes de transmisión estaban deformados y fracturados.

Los ejes de transmisión, deformados.

El estabilizador horizontal y vertical, deformados y desprendidos.

Los acoples flexibles del eje de transmisión al rotor de cola, deformados (fotografía N° 4).

Fotografía N°4: Vista de los daños en el cono de cola.

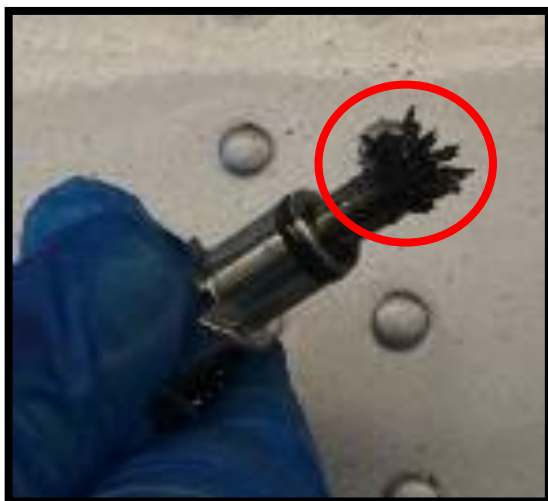
- El mecanismo de cambio de paso del rotor de cola estaba sin observaciones.
- El motor se encontró atascado y no giraba.
- Inspección boroscópica al motor estableció que, en la sección del compresor del motor existían álabes dañados.
- El tapón magnético del motor se encontró con la presencia de una gran cantidad de partículas ferrosas (fotografía N° 5).

Fotografía N° 5: Tapón magnético con partículas ferrosas.

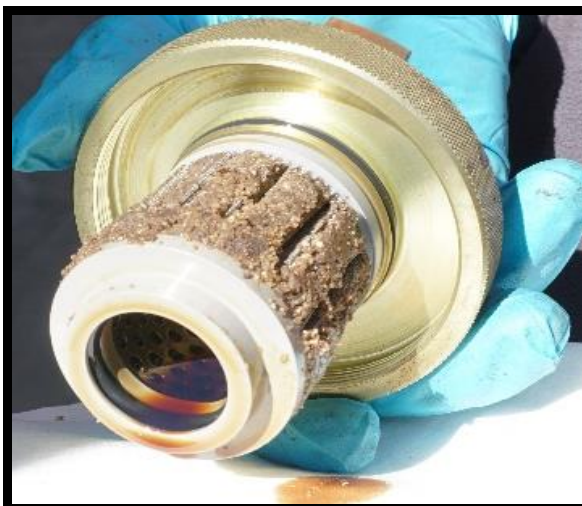
- El filtro de combustible sin presencia de sedimentos.
- La válvula de sangrado se encontraba limpia
- Los soportes del motor en buenas condiciones.
- La toma de aire de admisión estaba libre de elementos extraños.
- Las cañerías, mangueras y arneses conectados y en buen estado.
- El estanque de aceite estaba con aceite y visiblemente contaminado con sedimentos.
- Los indicadores de obstrucción (pop out) de los filtros de combustible y de aceite se encontraban en posición normal (adentro).
- El filtro de aceite de motor se encontró contaminado con sedimentos (fotografía N° 6).

Fotografía N° 6: Filtro de aceite del motor, contaminado.

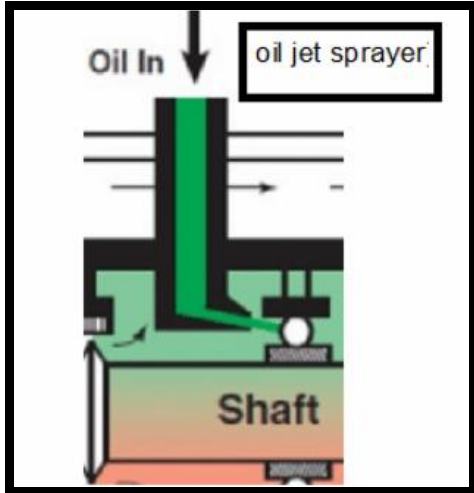
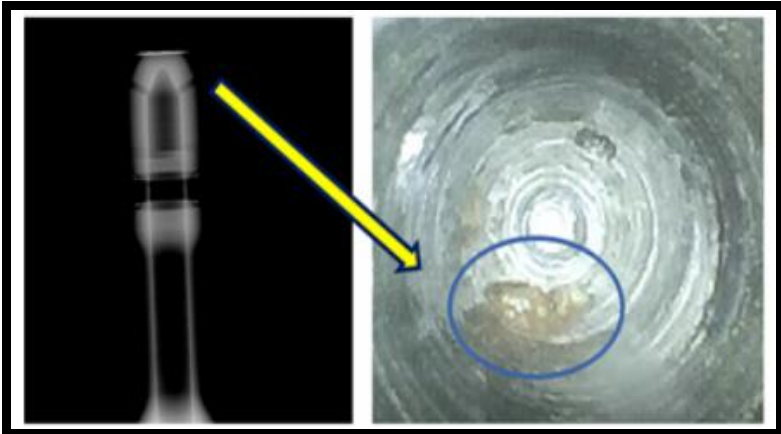
- Contaminación general del aceite en el circuito de lubricación del motor, debido a depósitos externos y de componentes atmosféricos.
- Los contaminantes en el aceite produjeron una total obstrucción del rociador que lubrica el rodamiento trasero del módulo del compresor axial (M02). (Diagrama N° 2: "Oil jet sprayer" y fotografías N° 7 y 8)

Fotografías N° 7 y 8: Obstrucción al interior del rociador de aceite que lubrica el rodamiento trasero del módulo del compresor axial (M02).

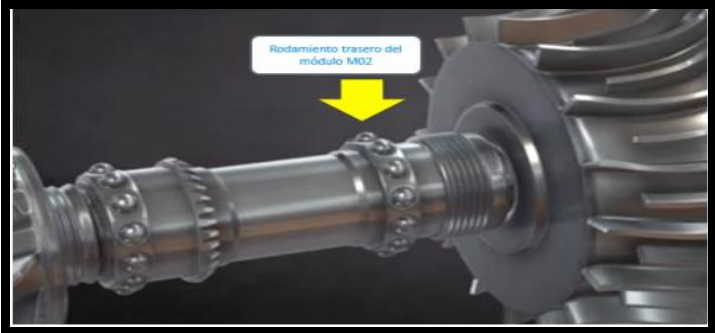
- Como consecuencia, la falta de lubricación del rociador de aceite produjo la fractura del rodamiento trasero del módulo 02 (imagen N° 3).

Imagen N° 3: Ubicación del rodamiento trasero en módulo 02.

- La fractura del rodamiento trasero del módulo M02 fue el origen del trabamiento y apagado (flame out) del motor en vuelo.
- Los daños en los alabes del compresor y en los arneses pirotécnicos, fueron el resultado tanto de la sobre temperatura generada por la fractura en el rodamiento del módulo M02, así como del aterrizaje duro de la aeronave.
- El análisis de las partículas encontradas en el tapón magnético del módulo M01, reveló la presencia de plata, aluminio y hierro por encima de la concentración habitual lo que indica que el aceite estaba contaminado por agentes externos.
- El análisis de la contaminación del filtro de aceite detectó presencia de componentes atmosféricos sodio, cloro y aluminio en cantidad significativa.
- El tamaño de estas partículas de sodio, cloro y aluminio indicaría que lo más probable es que provengan de un ambiente externo salino y contaminado.

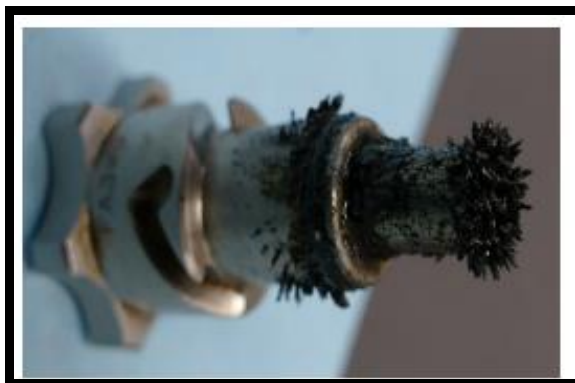
- Además, se produjo la generación de partículas metálicas al interior del motor, las cuales fueron halladas en el detector de partículas magnéticas.
- La generación de partículas magnéticas se produjo a partir del momento en que el rodamiento trasero del módulo M02 no fue lubricado, las cuales fueron atraídas y atrapadas por el tapón magnético del motor. (Fotografía N° 9).

Fotografía N° 9: Tapón magnético en el motor
