# INFORME FINAL DE INVESTIGACIÓN ACCIDENTE DE AVIACIÓN

1934-21

Accidente de aviación que afectó a una aeronave pilotada a distancia (RPA) y a un helicóptero (militar) Bell, modelo 206, el día 23 de enero del 2021, en el sector de Punta de Tralca, Comuna de El Quisco, Región de Valparaíso.

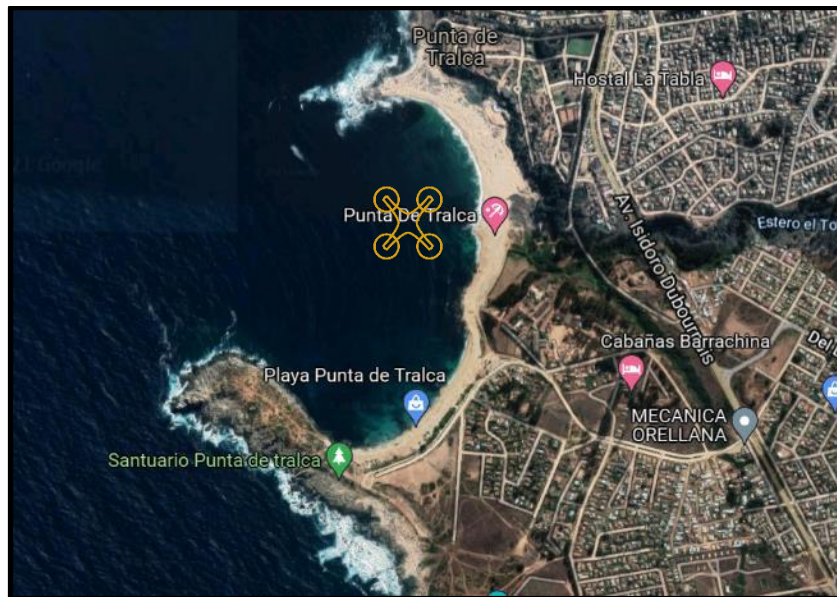
El sitio del suceso se ubicó frente a la playa de Punta de Tralca, comuna de El Quisco, Región de Valparaíso, a una altitud de 500 pies AGL (ver imagen N°1).

Imagen N°1: Vista referencial del sitio del suceso.

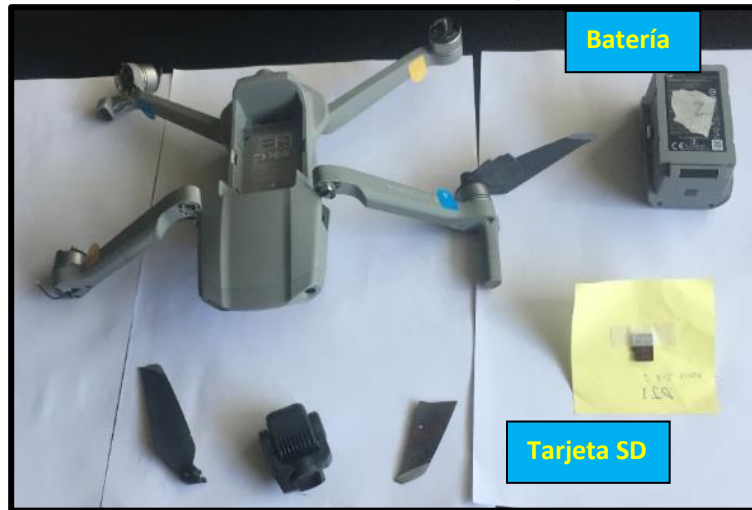
Fotografía N°1 Vista general del RPA.

La estructura central se encontraba sin daños visibles. El sistema de soporte de la cámara estaba fracturado.

Los brazos de soporte de los rotores delanteros se encontraban desprendidos de la estructura central.

Los soportes de los motores delantero y trasero del lado derecho se encontraban fracturados.

Los rotores estaban desprendidos y fracturados.

La batería fabricada por DJI estaba sin daños visibles.

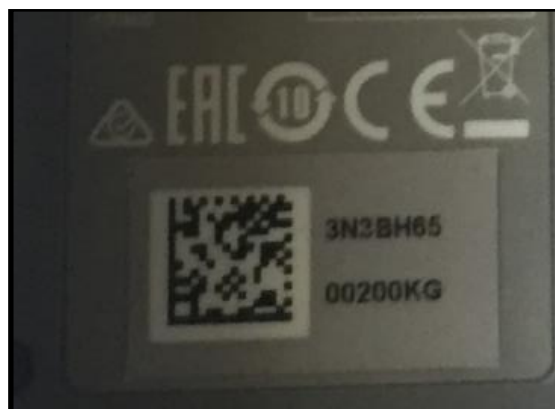
La aeronave se encontró identificada con su número de serie (ver fotografía N°2).

Fotografía N°2: Muestra el número de serie del RPA.
