# INFORME FINAL DE INVESTIGACIÓN ACCIDENTE DE AVIACIÓN

1961-21

Accidente de aviación donde se vio involucrado una aeronave pilotada a distancia (RPA) y un vehículo particular, el día 19 de octubre del 2021, en la comuna de Puente Alto, Región Metropolitana.

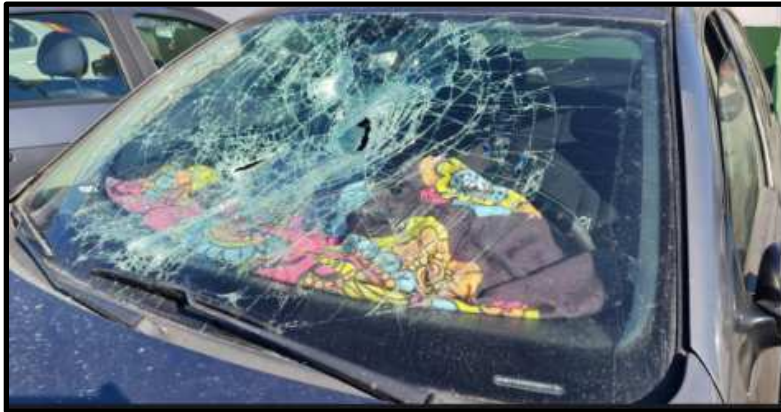
- Parabrisas quebrado (Ver fotografía N° 1).

**Fotografía N° 1: Vista del daño al parabrisas del automóvil afectado.**

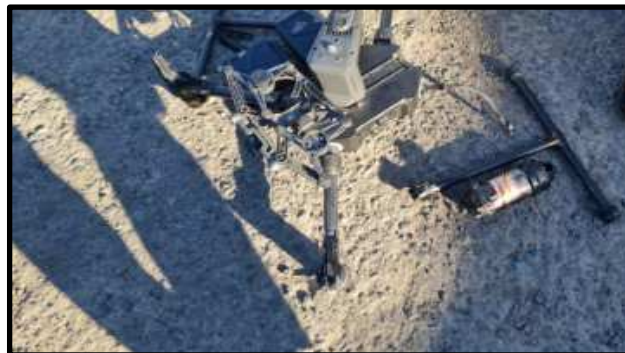
Posterior a la caída los restos del RPA quedaron en el piso del mencionado estacionamiento (Ver fotografía N°3).

**Fotografía N° 3: Vista del RPA accidentado**

Conforme a la inspección de los restos, se verificó que los daños del RPA fueron a consecuencia de la caída sobre el parabrisas del automóvil, excepto la pala de uno de sus rotores que se quebró en la unión al motor eléctrico.

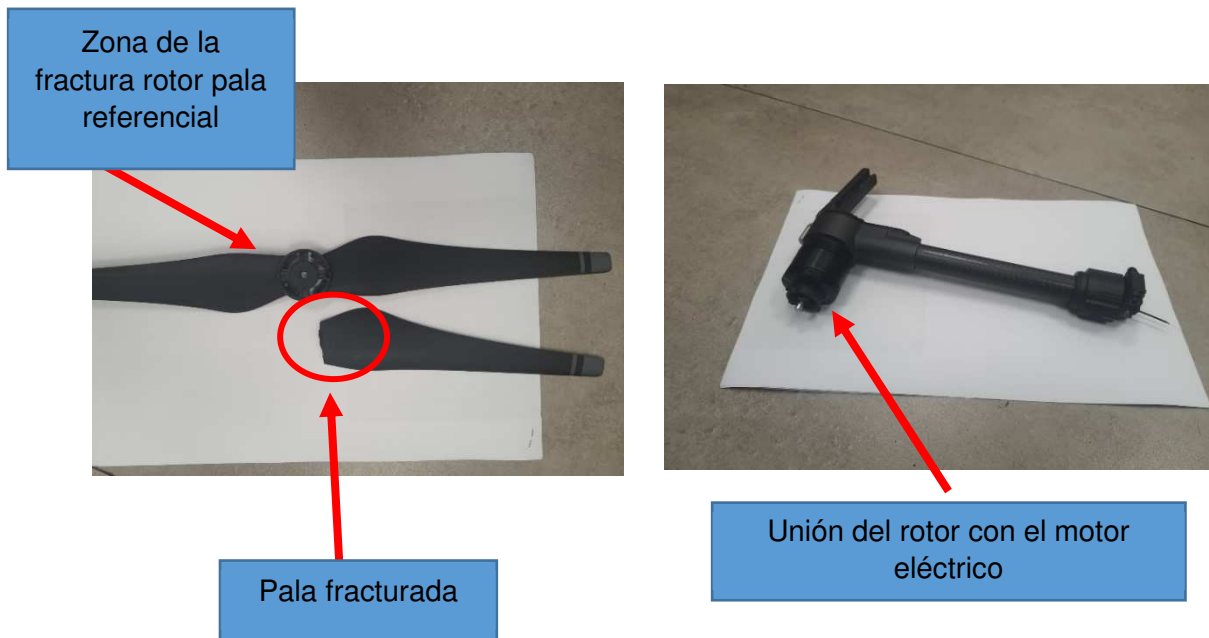
Uno de los cuatro rotores (el trasero derecho), se fracturó en dos, esta fractura ocurrió en la zona central de la pala, unión con el motor eléctrico de la aeronave (Ver fotografías N° 4 y 5).

**Fotografías N°4 y 5: Vista del daño de la pala del rotor y unión al motor.**

Inspeccionados los restos de la aeronave, se pudo establecer que uno de sus rotores (el trasero derecho) se fracturó en dos, desprendiéndose la pala del rotor.

El desprendimiento de la pala provocó una inestabilidad de la aeronave pilotada a distancia (RPA), llevando a una pérdida de control y posterior caída contra un vehículo particular que se encontraba estacionado, causándole daños en su parabrisas.

La pérdida de control de la aeronave pilotada a distancia RPA, se debió a la fractura de uno de los cuatro rotores, desprendiéndose la pala del rotor.

Pérdida de control en vuelo de la aeronave pilotada a distancia RPA, debido a la fractura de uno de los rotores y posterior desprendimiento de su pala.

El operador, durante las inspecciones previas al vuelo, no detectó la falla de la hélice que posteriormente se desprendió del motor.

Difundir el suceso investigado a través de la página Web y otros medios institucionales, informando a los operadores de aeronaves pilotadas a distancia RPA, la importancia de realizar una adecuada revisión del equipo, previo y posterior a la realización de un vuelo, con la finalidad de advertir oportunamente alguna condición anómala.
