INFORME PRELIMINAR 12 MESES DEL SUCESO DE AVIACIÓN N° 2078-24

Fecha suceso : 12 de noviembre de 2024.
Hora suceso : 19:20 hora local.
Lugar de aterrizaje : Tricao, Provincia de Curicó, Región del Maule
Aeronave : Helicóptero marca Bell, modelo 205A-1.
Licencia : Piloto Comercial de Helicóptero.
Ocupantes Aeronave : 01 Piloto.

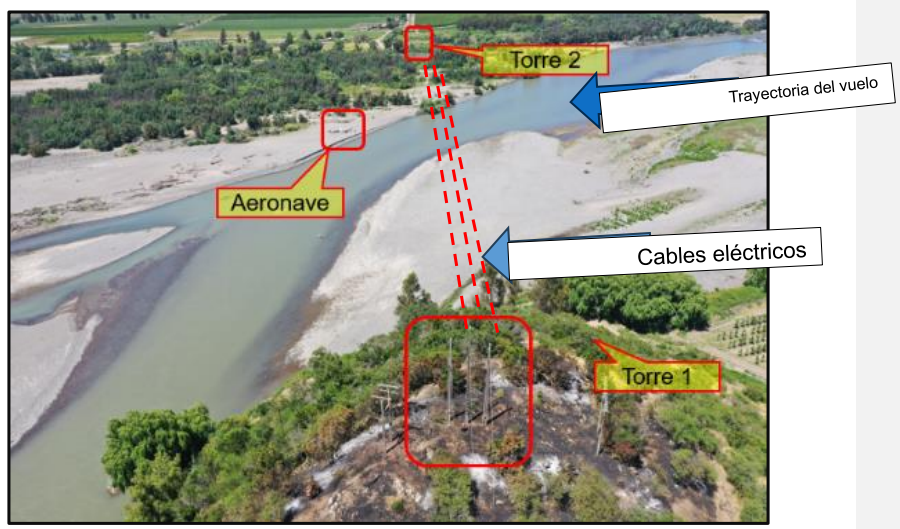
Imagen N° 2: Lugar y localización de los cables del tendido eléctrico.

- El predio corresponde a la ribera del río Mataquito.
- Es una zona de colinas, las cuales forman un pequeño cajón.
- La aeronave se encontró en un terreno arenoso en la ribera sur del río.
- Se pudieron observar cables del tendido eléctrico que atravesaban de Norte a Sur al río.

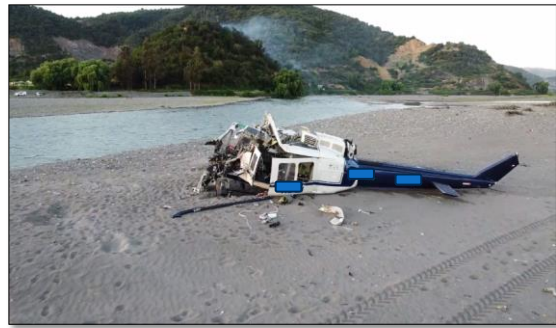
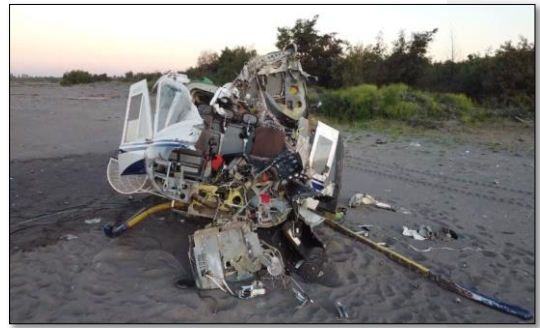
Fotografías N° 1 y 2: Daños del helicóptero

Fuselaje principal: Deformado.

Cono de cola: Deformaciones en la unión al fuselaje principal con leves abolladuras en su estructura.

Rotor de cola: Desprendido.

Rotor principal: Desprendido.
