## INFORME PRELIMINAR 12 MESES DEL ACCIDENTE DE AVIACIÓN N° 2102-25

Fecha suceso : 09 junio 2025  
Hora suceso : 14:35 Hora Local.  
Lugar : Aeropuerto “Arturo Merino Benítez” (SCEL), Santiago, Región Metropolitana.  
Aeronave : Avión fabricado por Airbus modelo 320-232.  
Ocupantes : 9 tripulantes y 109 pasajeros  
Licencia Piloto : Piloto de transporte de línea aérea.

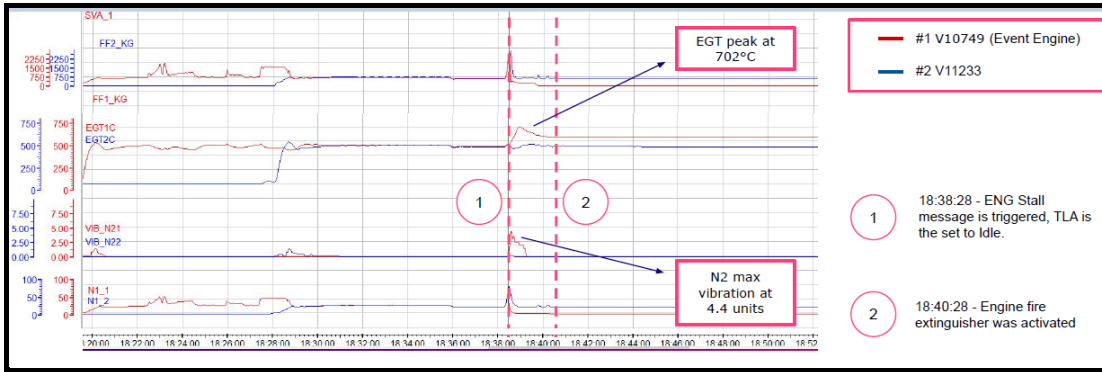
La aeronave contaba con una tarjeta de memoria (Personal Computer memory card PCMCIA) instalada en el Flight Data Interface and Management Unit, que permite grabar datos de rendimiento de los motores. El operador efectuó descarga de los datos contenidos para su posterior análisis (ver imagen N°1).

Imagen N°1: Información de motores PCMCIA.

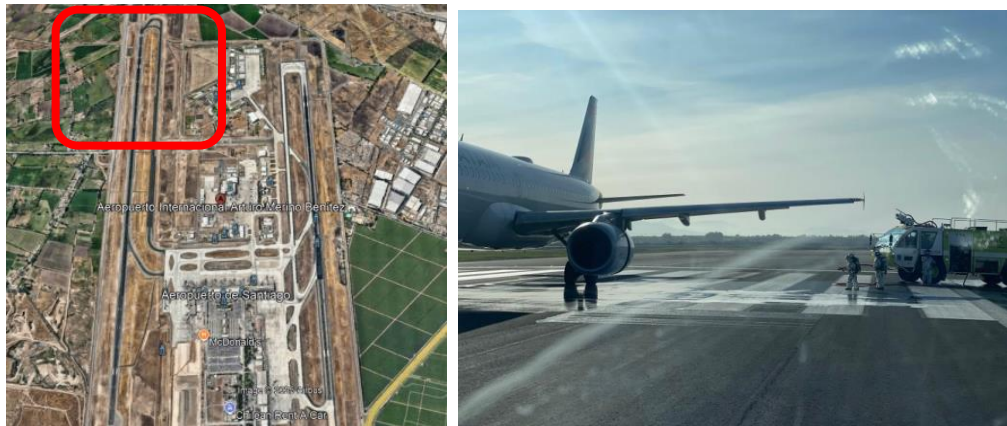
El lugar del suceso se ubicó en el umbral 17L del Aeropuerto "Arturo Merino Benítez" (SCEL) mientras la aeronave se preparaba para su despegue. Se pudo establecer la presencia del Servicio de extinción de incendios del aeropuerto y aplicación de espuma para contener el incendio del motor N°1 (ver imágenes 2 y 3).

Imagen N°2 y Fotografía N° 2: Vista general de SCEL y lugar del suceso

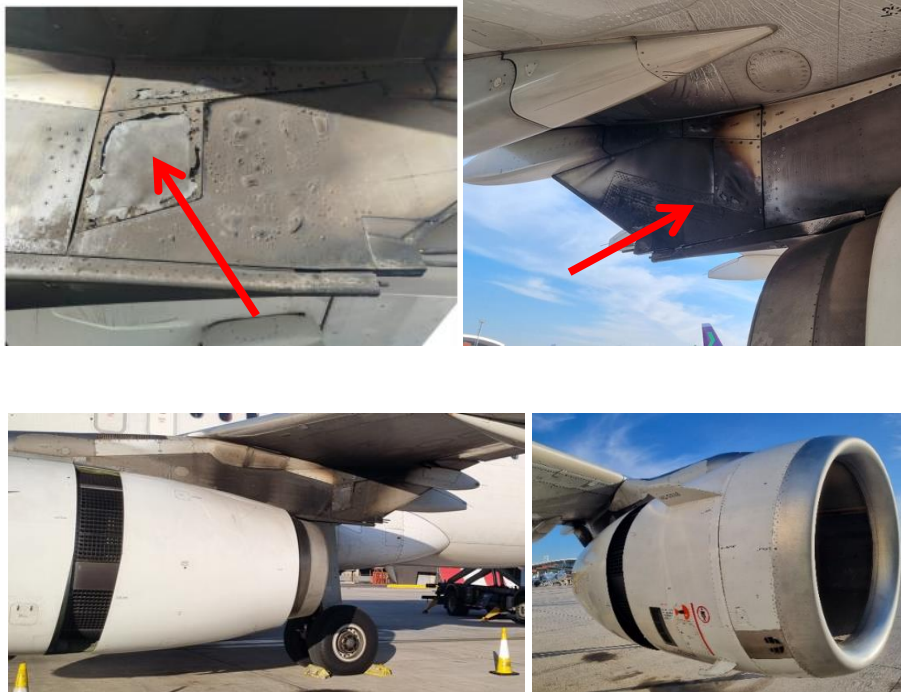
Recubrimiento inferior del ala en la zona de la salida de la tobera de escape del motor N°1 con evidencia de exposición a alta temperatura.

Daños por sobre temperatura en las estructuras de soporte del motor N°1 (PYLON), Motor con componentes internos con daños por fracturas de alabes y sobre temperatura.

La aeronave fue inspeccionada visualmente en forma exterior incluyendo alas, estabilizador horizontal y vertical, superficies de control de vuelo, fuselaje y trenes de aterrizaje encontrando que el daño se limitaba al soporte de montaje del motor N°1 (PYLON) sobre la salida de escape, a su vez en el recubrimiento inferior del ala en la misma zona había presencia de exposición a alta temperatura (ver fotografía N° 3, 4, 5 y 6).

Imágenes N° 3, 4, 5 y 6: Vista de los daños en las estructuras de montaje del motor N°1 (PYLON) y parte inferior del ala izquierda.
