INFORME PRELIMINAR 48 MESES DEL SUCESO DE AVIACIÓN N° 1981-22

Fecha suceso : 16 de febrero del 2022.
Hora suceso : 17:40 Hora local.
Lugar : Cerro El Morro, comuna de Cochamo, Provincia de Llanquihue, Región de Los Lagos.
Aeronave : Helicóptero marca MD Helicopters, modelo 600N
Ocupantes : 05 (cinco).
Lesiones : Sin lesionados.
Licencia tripulación : Piloto Comercial de Helicóptero.
Actividad : Vuelo de Transporte No Regular de Pasajeros.

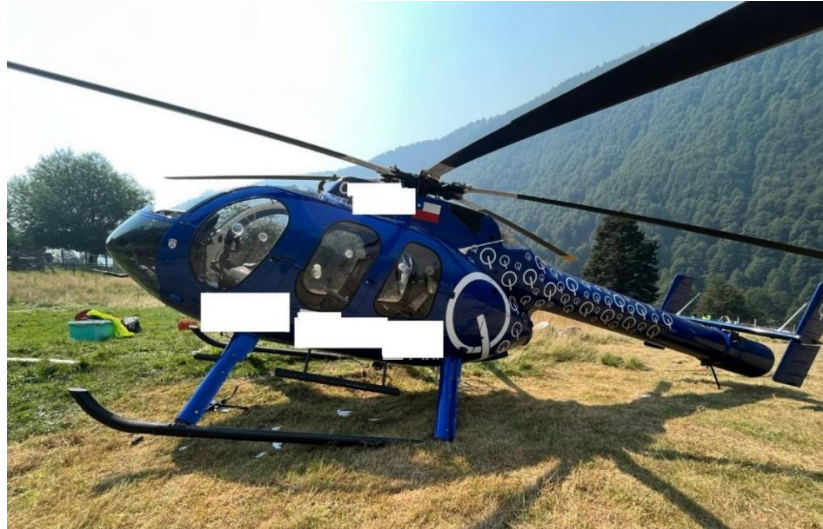
La aeronave se encontró inclinada hacia atrás, con la parte trasera de ambos patines incrustados en el terreno. El ángulo de inclinación del helicóptero con respecto al terreno se calculó en aproximadamente 15°. La protección posterior del cono de cola se encontró apoyada sobre el terreno.

Existencia de daños en la estructura y recubrimientos de materiales compuestos, los carenados delanteros de transmisión principal y del motor, parabrisas y palas del rotor del rotor principal.
