# INFORME FINAL DE INVESTIGACIÓN INCIDENTE DE AVIACIÓN 2027-23

Incidente de aviación que afectó a una aeronave Airbus, modelo A320-251N, durante el despegue desde el Aeropuerto Internacional Arturo Merino Benítez (SCEL), Comuna de Pudahuel, Región Metropolitana, el 10 de mayo de 2023.

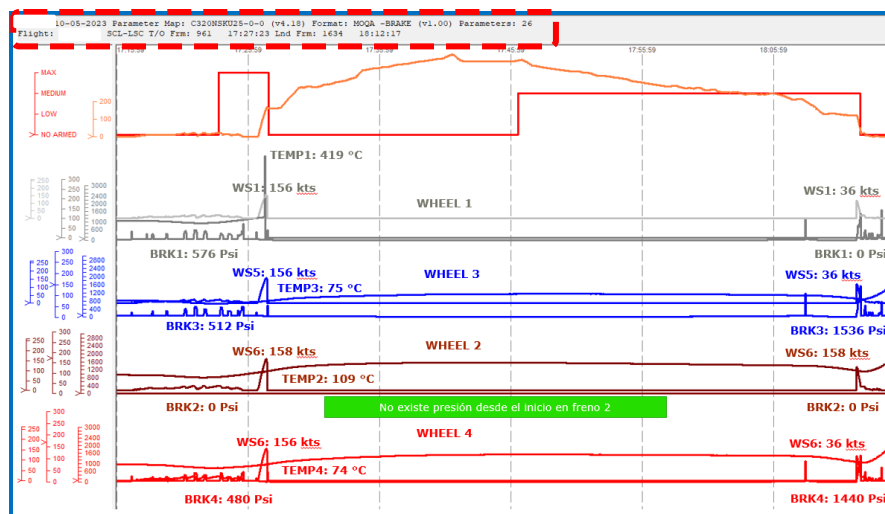
Imagen N° 2: Registro de datos de temperatura, presión de frenos y velocidad de neumáticos de la aeronave.

El análisis del registro de datos concluyó:

- “De acuerdo con la información analizada, el evento se produce en fase de carrera de despegue (SCEL).
- No se evidencia falla en los sistemas de frenos de la aeronave, aun cuando se encontraba diferido el indicador de presión de freno de Rueda (W<sup>7</sup>) N° 2, desde el 27 de abril de 2023.
- Se puede apreciar un aumento de temperatura de frenos en la carrera de despegue en la W1 a 419 °C, lo que se pudo haber generado por el desprendimiento de banda de rodaje de la W 2 al golpear el sensor de W1”.

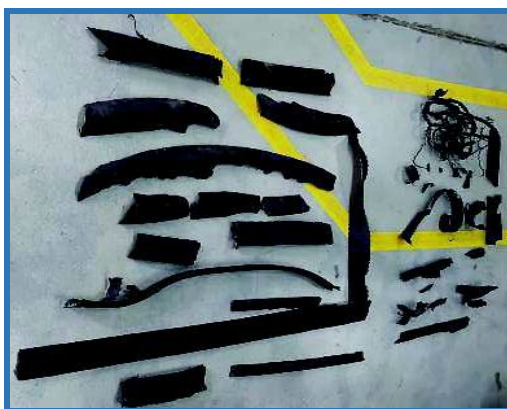
Según consta en el Libro de Novedades de la Central de Comunicaciones y Alarma y libro del Cuartel Satélite de SCEL, se realizó la inspección encontrándose restos de diferentes tamaños y formas de caucho concordantes a una banda de rodaje de un neumático (Fotografía N° 1).

Al finalizar la revisión, se reportó la presencia de múltiples trozos de caucho en el pavimento de pista 17R con calle de rodaje U (Uniform).

Posterior, el SAM recolectó los restos de caucho, no registrando en el libro de servicio la presencia de otros elementos extraños (FOD<sup>8</sup>) en el lugar.

Fotografía N° 1: Trozos de caucho de neumáticos encontrados en pista 17R.

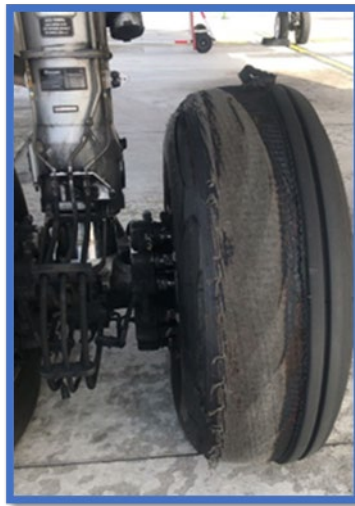
En el neumático de la rueda N° 2, se encontraron daños por desprendimiento de la banda de rodaje. La zona dañada se encontraba ubicada desde el borde interior hacia el exterior hasta las ranuras y se extendió en la totalidad de su diámetro, quedando adherida al conjunto del neumático sólo el tercio exterior de la banda de rodaje (Fotografía N° 2).

Fotografía N° 2: Neumático de la rueda N° 2 de la pierna izquierda del tren de aterrizaje principal.

En instalaciones del CMA autorizado por la DGAC y habilitada en aeronaves Airbus A-320, se efectuó la inspección con la presencia del equipo investigador, estableciéndose que el neumático que estaba instalado en la rueda N° 2, era del tipo radial (Radial Aircraft Tires), marca Michelin de un tamaño 46x170R20/30/225, el que tenía un desprendimiento (Desgarro) de más de la mitad de su banda de rodaje y de las telas de refuerzo bajo la misma zona (Tread and Tread Reinforcing Ply).

El daño se encontraba entre una de las ranuras y la parte externa de la banda de rodaje, y se extendía en la totalidad del contorno (diámetro) del neumático.

Conforme a la inspección de la aeronave y análisis de los datos de vuelo, se pudo establecer que los daños encontrados en la aeronave en SCSE, se debieron al desprendimiento de la banda de rodaje del neumático de la rueda N° 2, durante el procedimiento de despegue desde la pista 17R de SCEL.

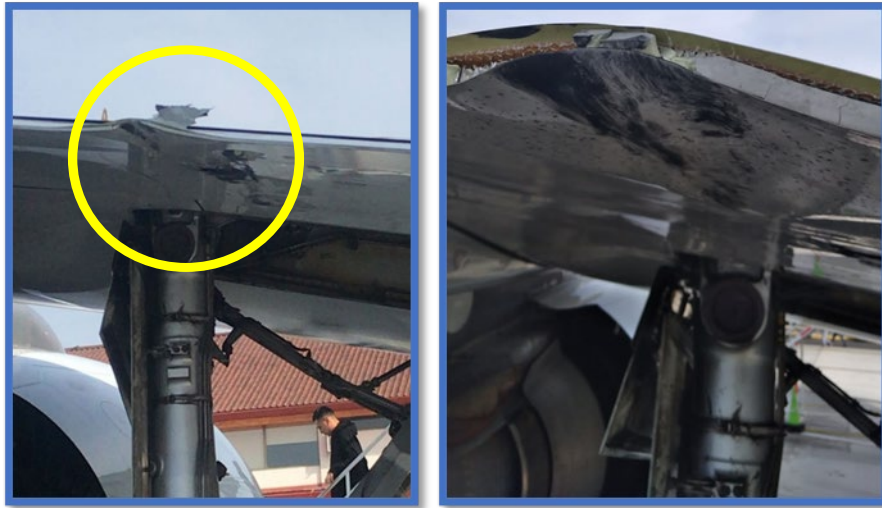
En el flap interior izquierdo, adyacente a la rueda N° 2, se estableció la existencia de diversos daños estructurales tales como fracturas, delaminaciones y deformaciones tanto en el borde fuga como en los paneles de recubrimientos (Ver fotografías N°s 3, 4, 5 y 6).

Fotografías N° 3 y 4: Vista posterior, flap interior izquierdo, con daños estructurales.

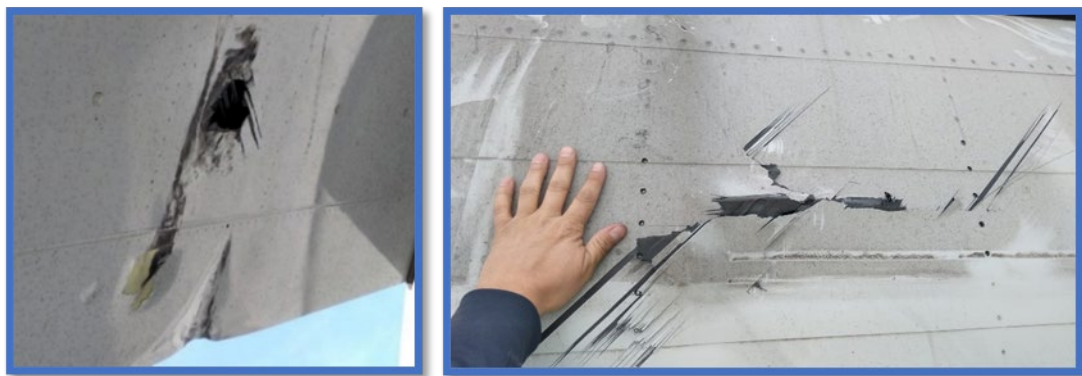
Fotografías N° 5 y 6: Vistas de recubrimientos del flap interior izquierdo, con daños estructurales.

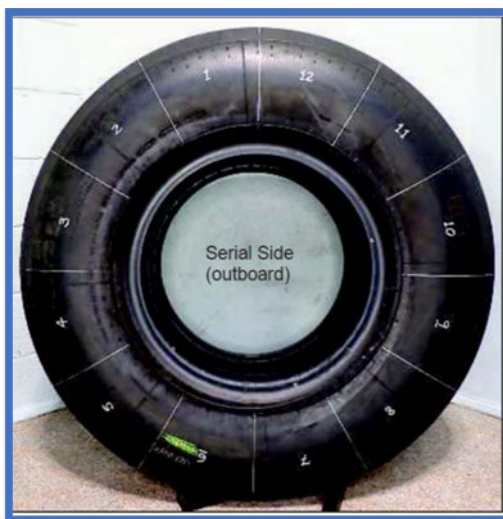
Fotografía N° 7: División del neumático.

El fabricante dividió el neumático en 12 sectores (Fotografía N° 7) y realizó las siguientes inspecciones y pruebas:

- Una inspección visual.
- Determinación del nivel de uso.
- “Air Needle Test”.
- “Static 24-hour Air Retention Test”.

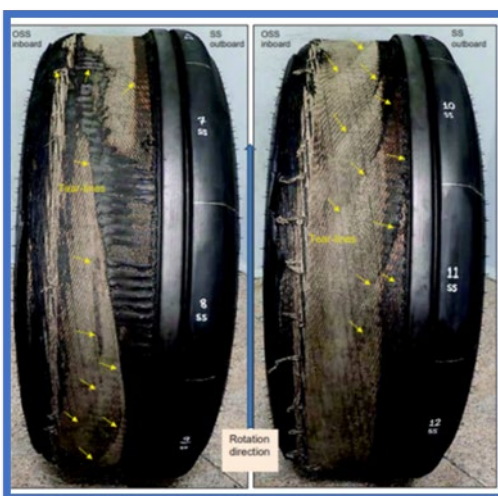
Fotografías N° 8 y 9: Daños en la banda de rodaje del neumático y sentido de rotación.

*Due to the amount of post failure damage and that all of the tread pieces were not returned, a definitive root cause for the tread loss could not be determined".*
