# INFORME FINAL DE INVESTIGACIÓN DE ACCIDENTE DE AVIACIÓN N°2048-24

Accidente de aviación que afectó a un avión Experimental J WILSON/B PAYNE CA10, en el Aeródromo Villarrica (SCVI), Ciudad de Villarrica, Región de la Araucanía el 15 de febrero de 2024.

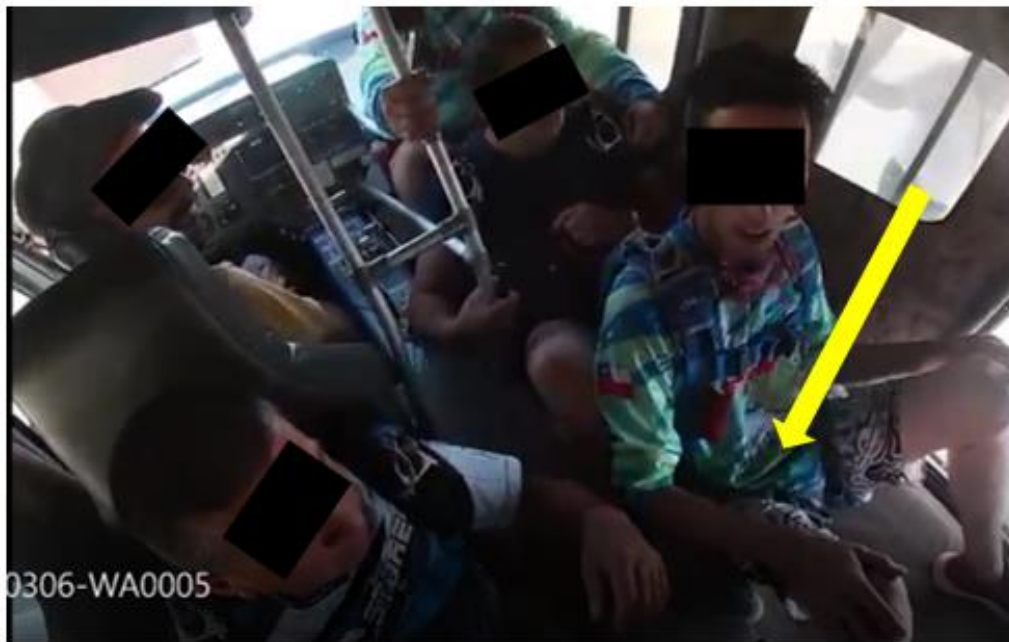
**Fotografía N°2:** Paracaidistas embarcados antes del despegue y con motor con potencia y paracaidistas sin cinturón de seguridad.

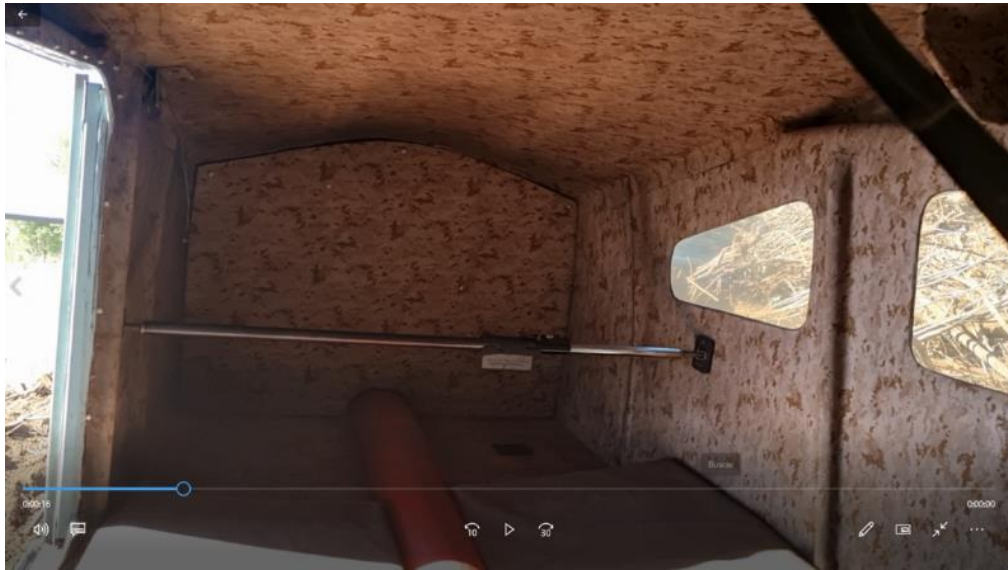
El compartimiento de pasajeros de la aeronave no tenía instalados cinturones de seguridad (Fotografía N°3).

**Fotografía N°3:** Vista del compartimiento de pasajeros de la aeronave.

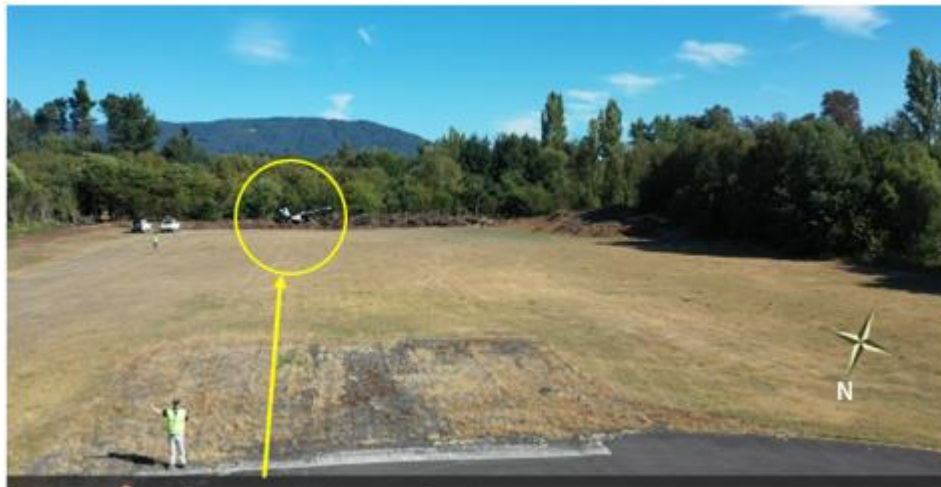
La aeronave se encontró 114 metros al sur del cabezal 33 de la pista del Aeródromo Villarrica (SCVI), sobre un montículo de tierra y vegetación al final de la pista, donde impactó la aeronave (Fotografía N°3). La inspección de la aeronave fue realizada en coordinación con el Centro de Mantenimiento Aeronáutico Autorizado (CMA) de la aeronave.

**Fotografía N°4:** Vista de la aeronave en el sitio del suceso.

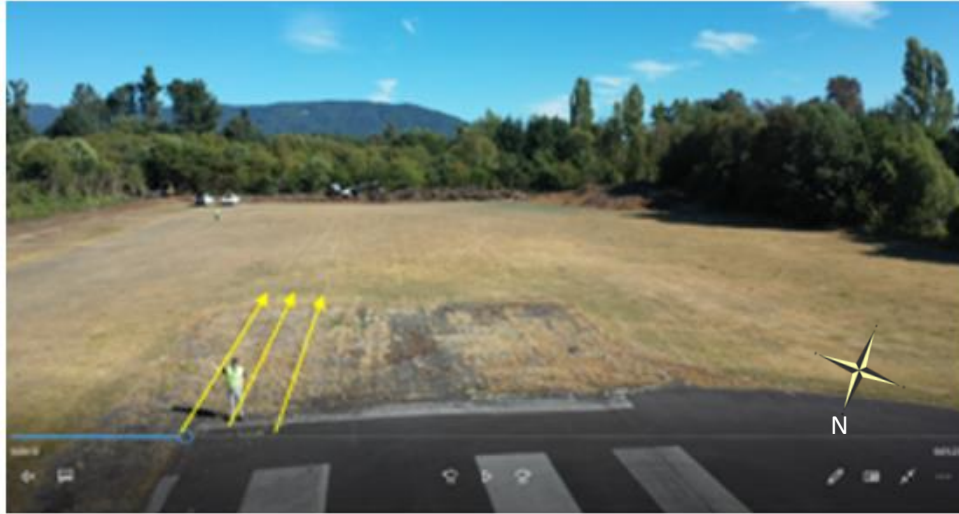
Se registró evidencia de marcas sobre en término de la carpeta asfáltica en el umbral 33 de la pista, con continuidad de las huellas del tren de aterrizaje de la aeronave producto de rodadura sobre el terreno, desde el umbral hasta el sector del impacto fuera del límite de la pista (Fotografías N°4 y 5).

**Fotografías N°5:** Vistas de la trayectoria de las ruedas del tren de aterrizaje.

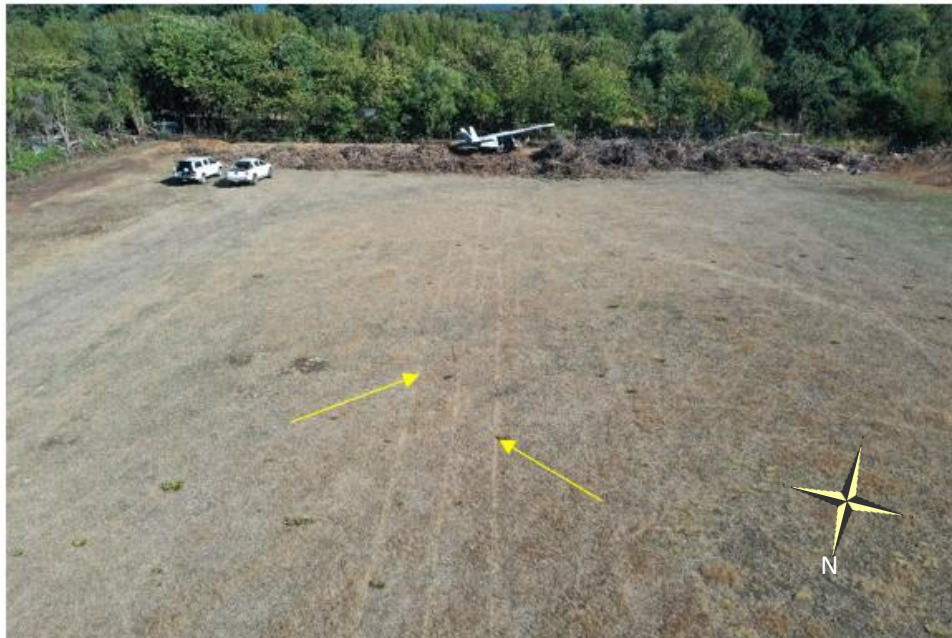
Las huellas sobre el terreno (tierra), evidencian la salida de pista y continuidad de rodaje sobre terreno, hasta zona de impacto a 114 metros del umbral. No se evidenciaron huellas de ruedas frenadas sobre el terreno (Fotografía N°6).

**Fotografía N°6:** Vista de las huellas de la aeronave.

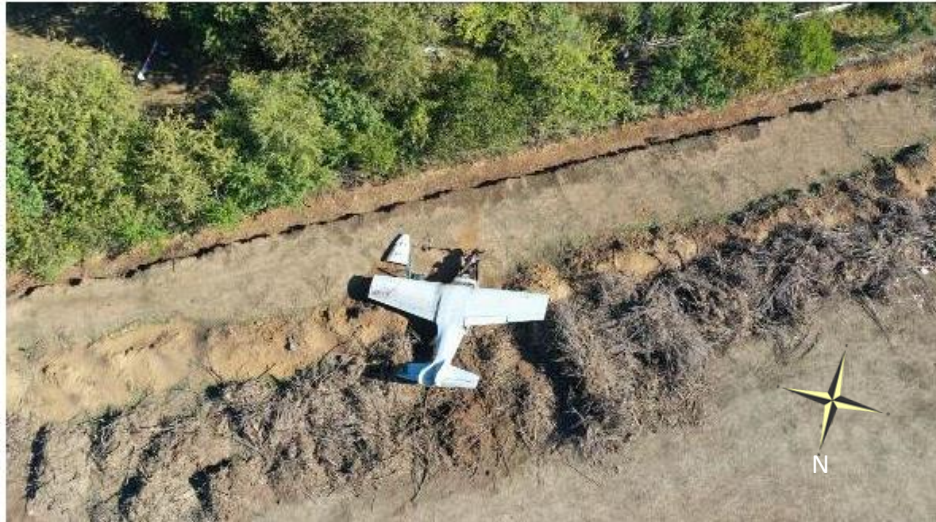
**Fotografía N°7:** Vista de la aeronave accidentada, sobre un montículo de tierra y ramas.

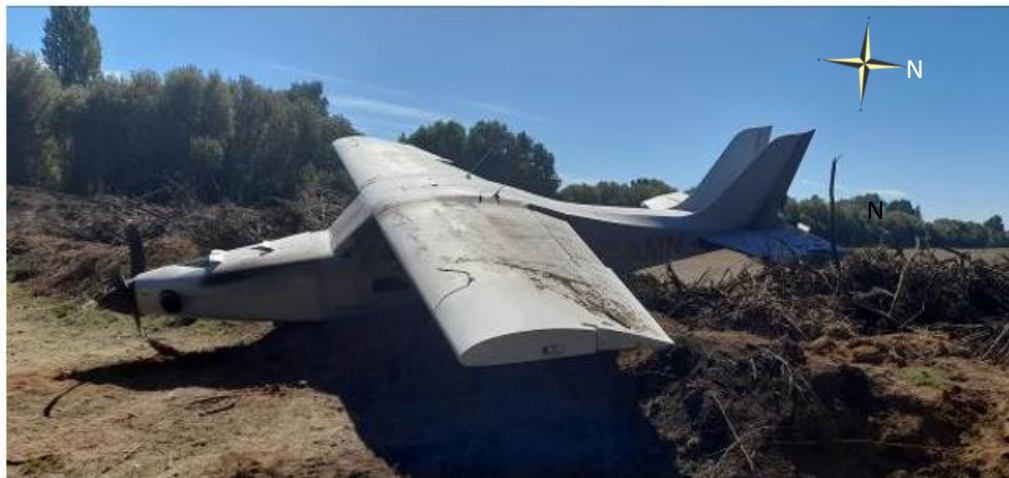
Se verificó que la integridad de la aeronave que estaba completa (Fotografía N°8).

**Fotografía N°8:** Vista completa de la aeronave en el sitio del suceso.

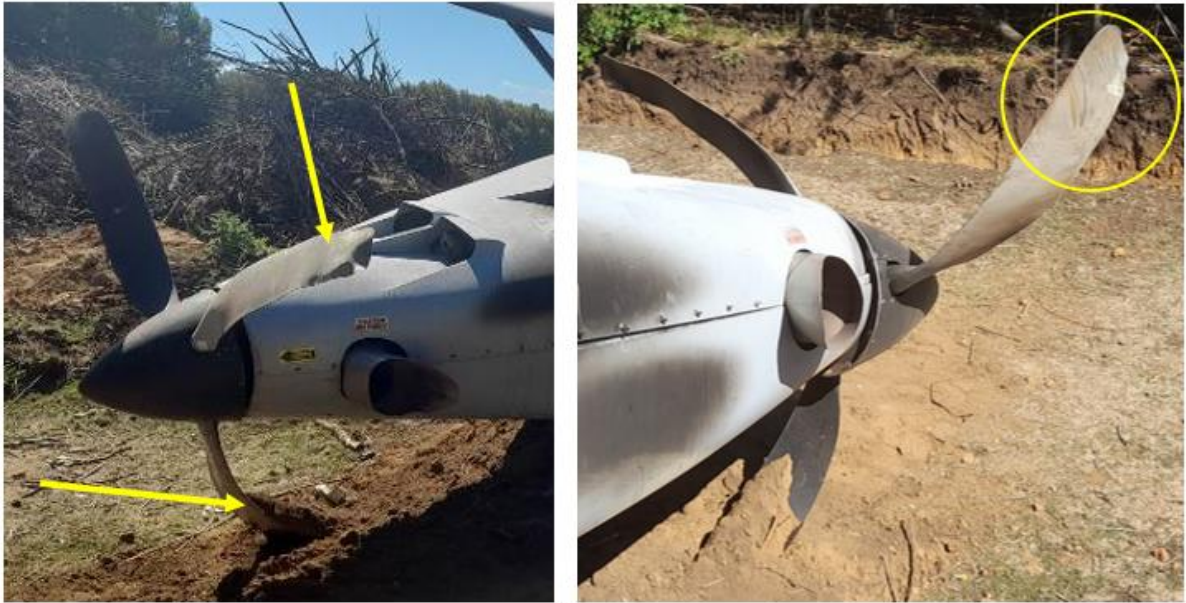
**Hélice:** Dos de sus tres palas estaban dobladas hacia atrás y la tercera pala, doblada en menos proporción y presentaba una pérdida de material en su punta.

Conforme a la inspección en el sitio del suceso, se pudo evidenciar que la hélice de la aeronave se encontraba con dos de sus palas dobladas hacia atrás y la tercera doblada en menos proporción y presentaba una pérdida de material en su punta, producto del golpe contra el terreno (Fotografías N°9 y 10).

**Fotografías N°9 y 10:** Vistas de las palas de la hélice de la aeronave.

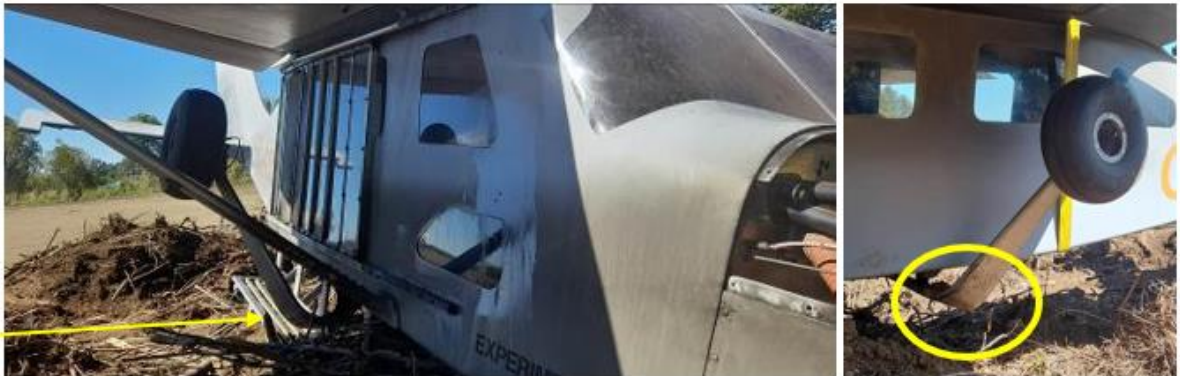
**Tren de aterrizaje:** El tren principal presentaba ambas piernas dobladas hacia atrás y la pletina<sup>2</sup> desgarrada del fuselaje. El tren de nariz, doblado hacia atrás.

El tren de aterrizaje principal presentaba ambas piernas dobladas hacia atrás y la pletina de afianzamiento, desgarrada del fuselaje (Fotografías N°11 y 12).

**Fotografías N°11 y 12:** Vistas del tren principal doblado.

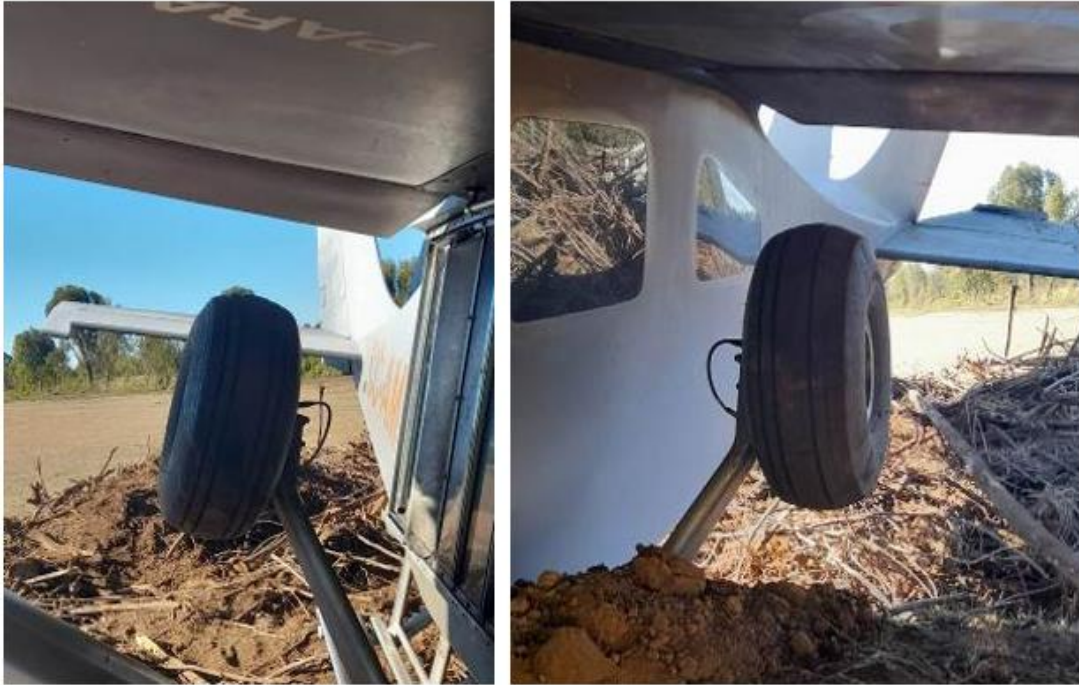
Los neumáticos no presentaban desgastes anormales, ni signos de frenado intenso y estaban en buen estado (Fotografías N°13 y 14).

**Fotografías N°13 y 14:** Vistas de los neumáticos del tren principal.

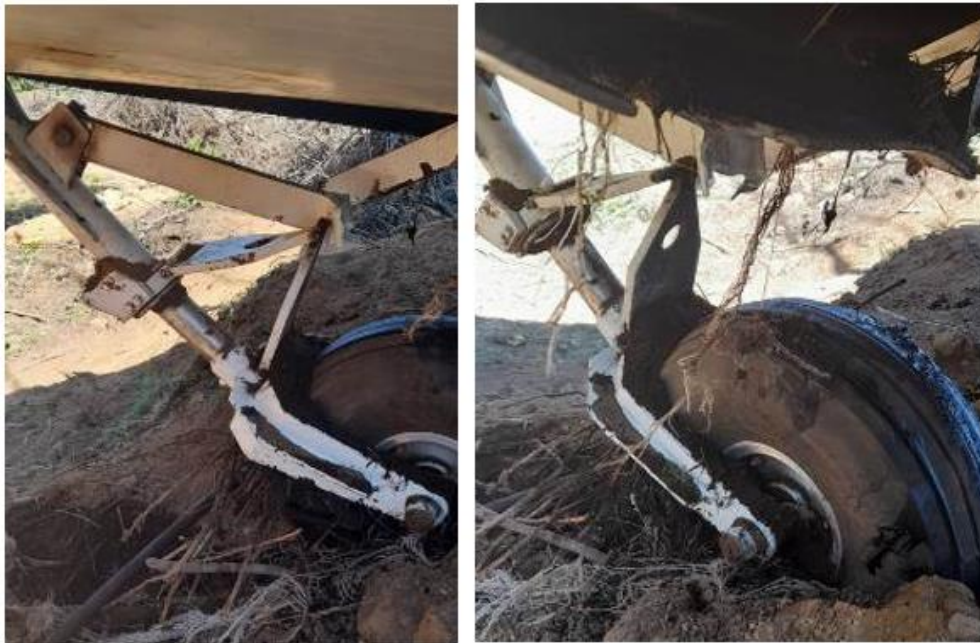
El tren de nariz, doblado por fuerza del impacto contra el montículo de tierra y su neumático sin daños o desgaste anormal (Fotografías N°15 y 16).

**Fotografías N°15 y 16:** Vistas del tren de nariz.

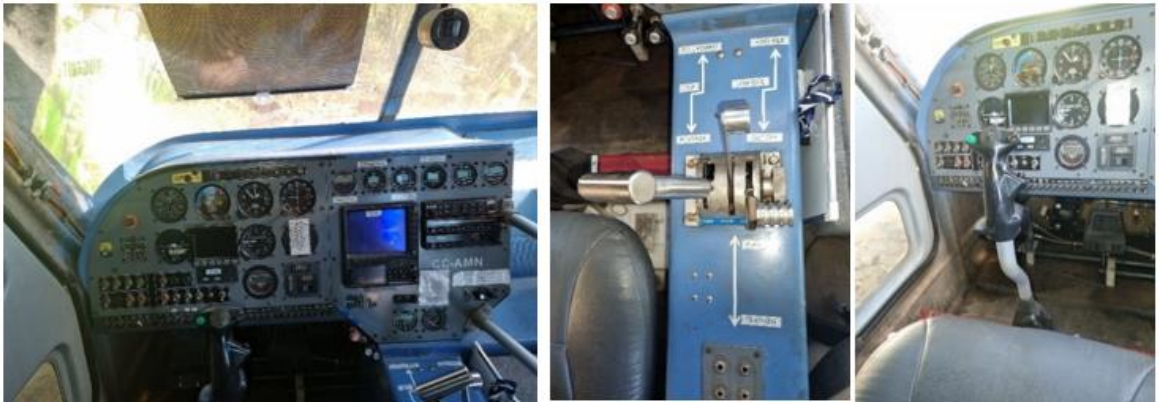
En el interior de la cabina se evidencia el panel instrumentos y sistema de mando y control en buenas condiciones y sin observaciones (Fotografías N°17, 18 y 19).

**Fotografías N°17 a 19:** Vistas del panel de instrumentos de la cabina.

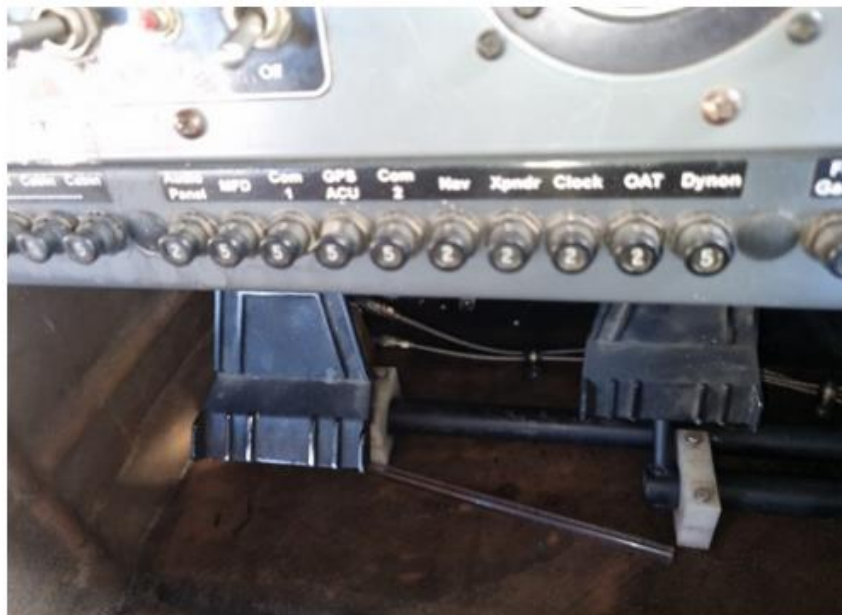
El control de vuelo de los pedales y de freno se encontraban completos y sin observaciones (Fotografía N°20).

**Fotografía N°20:** Vista de los pedales del piloto.

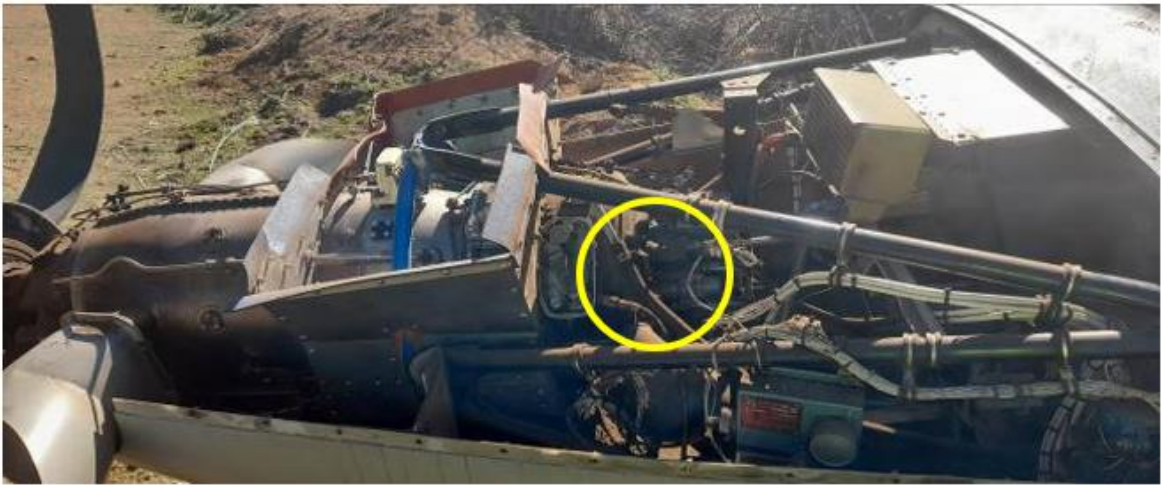
- a. El Starter Generator del motor, se encontró fracturado desde su punto de soporte en el motor, (Mounting Flange), lugar del afianzamiento (Fotografía N°21).

**Fotografía N°21:** Vista de la ubicación del Starter Generator.

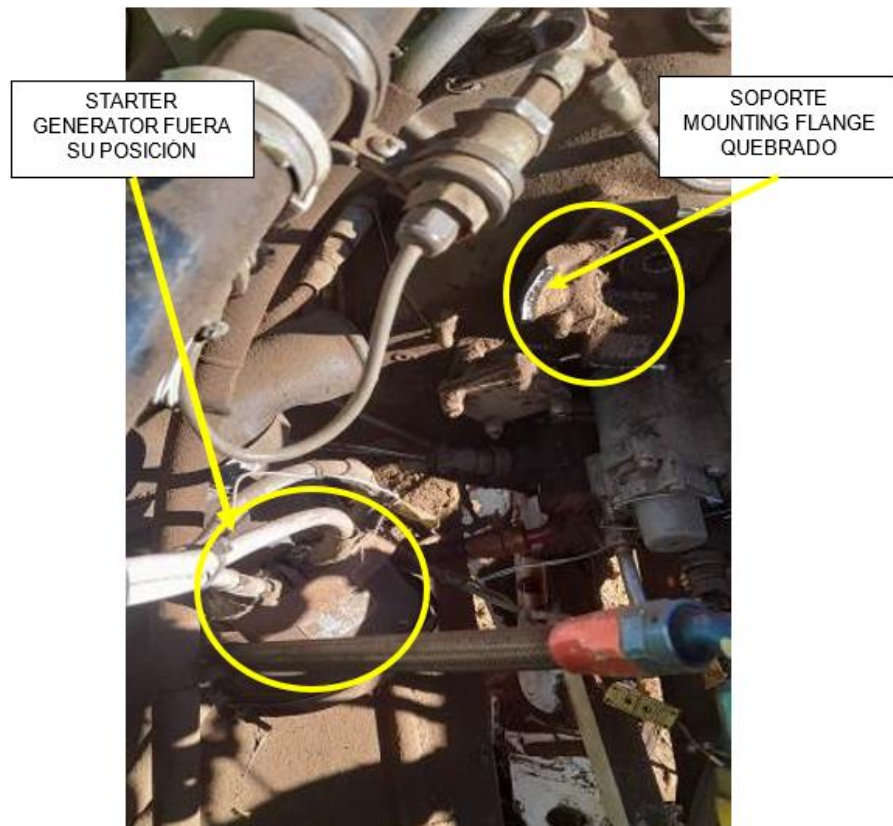
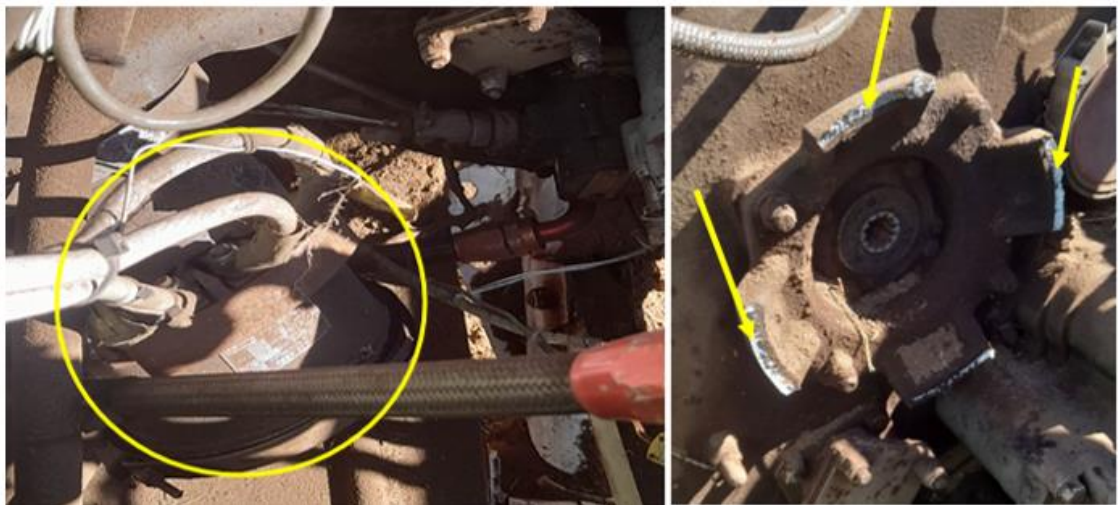
- b. El Starter Generator se encontró suspendido por sus cables eléctricos y se evidenciaba una fractura desde su punto de afianzamiento al motor (Fotografía N°22, 23 y 24).

**Fotografías N°22 a 24:** Vistas del starter generator fuera de posición y su soporte fracturado.

La causa más probable de falla del soporte (mounting flange), está relacionada con una *condición anormal de operación, donde un sobre - esfuerzo puntual actuó para originar la rotura de la muestra.*

La menor sección de las zonas de rotura y la presencia de micro cavidades y grietas incipientes, son factores que favorecen y localizan la falla en el componente.

De acuerdo con lo observado en inspección visual, el mecanismo de fractura que predomina en el soporte, es la rotura de carácter frágil – repentino. Se evidenció una fractura limpia, de superficie irregular, característico de una fractura súbita. Cabe destacar que las roturas se localizan en las zonas de menor sección del soporte, las cuales son menos resistentes mecánicamente.

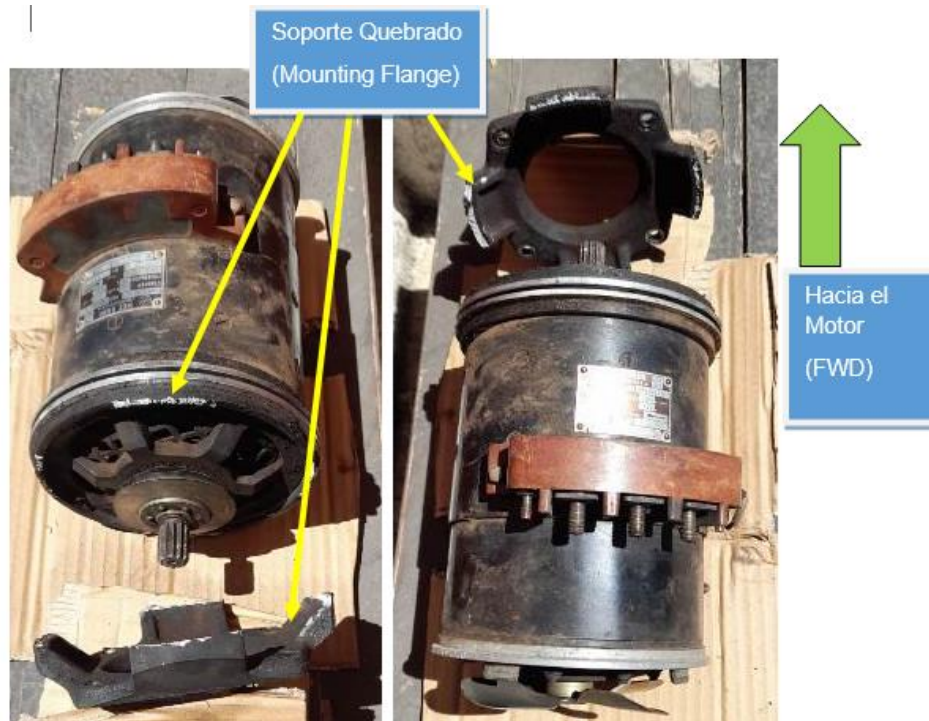
- c. Se desmontó el componente, para realizar inspección técnica (Fotografías N°25 y 26).

**Fotografías N°25 y 26:** Vistas del starter generator y el soporte fracturado.

El impacto con el montículo de tierra provocó daños estructurales en la aeronave, una detención brusca del motor y la fractura del soporte del Starter Generator (mounting flange), atribuida a un sobreesfuerzo puntual derivado de la desaceleración abrupta. Este resultado es concordante con el Informe de Análisis de Falla SGB-13538-1 (CESMEC S.A.), el cual determinó que la rotura se originó por una carga dinámica elevada, coincidente con las fuerzas experimentadas durante el impacto. En relación con la “leve baja de potencia”, descritos por el piloto durante la carrera de despegue, no se registraron evidencias en los registros fílmicos, al interior de la cabina que permitan establecer una pérdida de potencia.

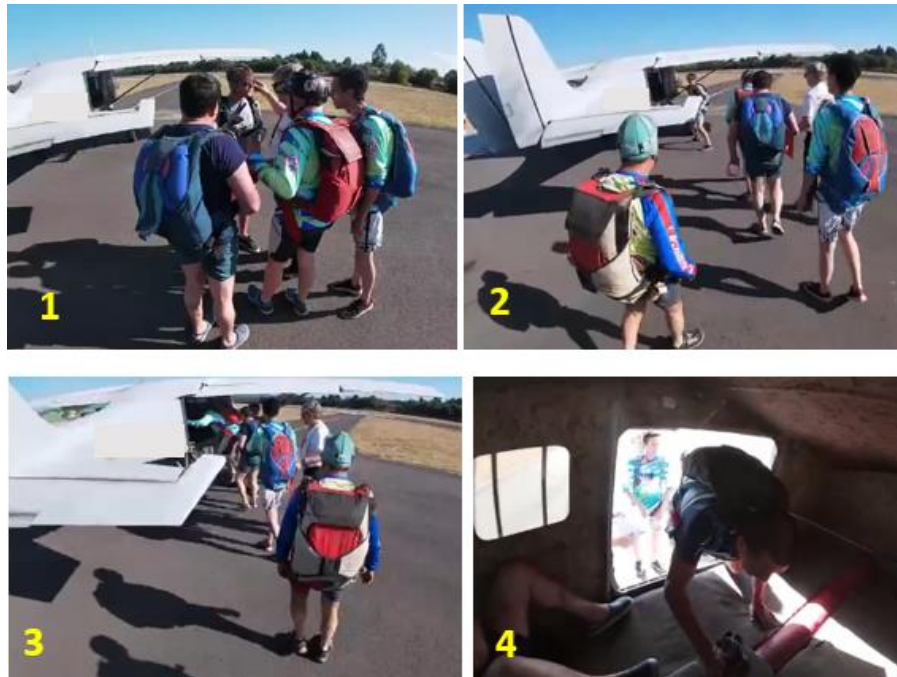
**Fotografías N° 27 a 30:** Secuencia de embarque de los paracaidistas a la aeronave, después de aterrizar en el Aeródromo de Villarrica, manteniendo el motor en funcionamiento y sin evidencia de briefing por parte del piloto al mando.
