**DIRECCIÓN GENERAL DE AERONÁUTICA CIVIL**  
**DEPARTAMENTO PREVENCIÓN DE ACCIDENTES**

**INFORME PRELIMINAR 24 MESES DEL ACCIDENTE DE AVIACIÓN N° 2059-24**

Suceso de aviación que afectó a una aeronave ultraliviana no motorizada, del tipo Parapente, en el sector de Río Seco, 45 km al sur de SCDA, Provincia de Iquique, Región de Tarapacá, el día 25 de mayo de 2024, al impactar contra el terreno en un sector de roqueríos.

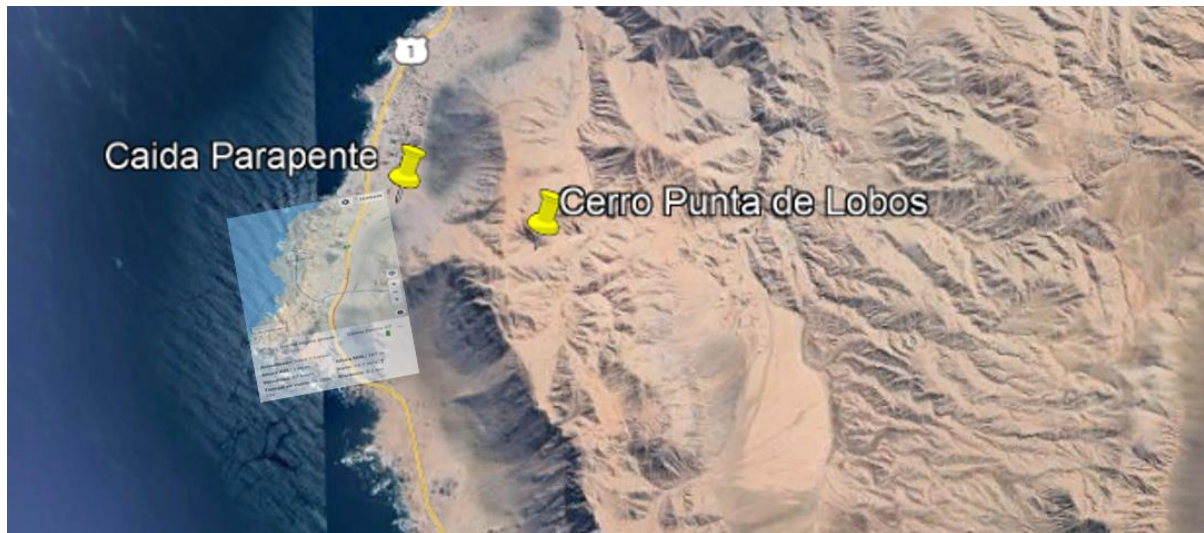
El lugar del suceso se encuentra en las inmediaciones del cerro Punta de Lobos, a 45 km al sur del Aeropuerto Diego Aracena (SCDA), La Serena, en un sector de roqueríos, en las coordenadas: Latitud 21° 0' 37,67" Sur – Longitud 70° 9' 44,09" Oeste a 146 metros (480 ft) sobre el nivel del mar (MSNM) (Ver imagen referencial N°1).

Nº1: Lugar de caída del Parapente.
