## **INFORME PRELIMINAR DE LOS 30 DÍAS DEL SUCESO DE AVIACIÓN N° 2142-26**

Fecha suceso : 09 JUN.2026.

Aeronave : Avión Beechcraft, modelo BE200C, super King Air.

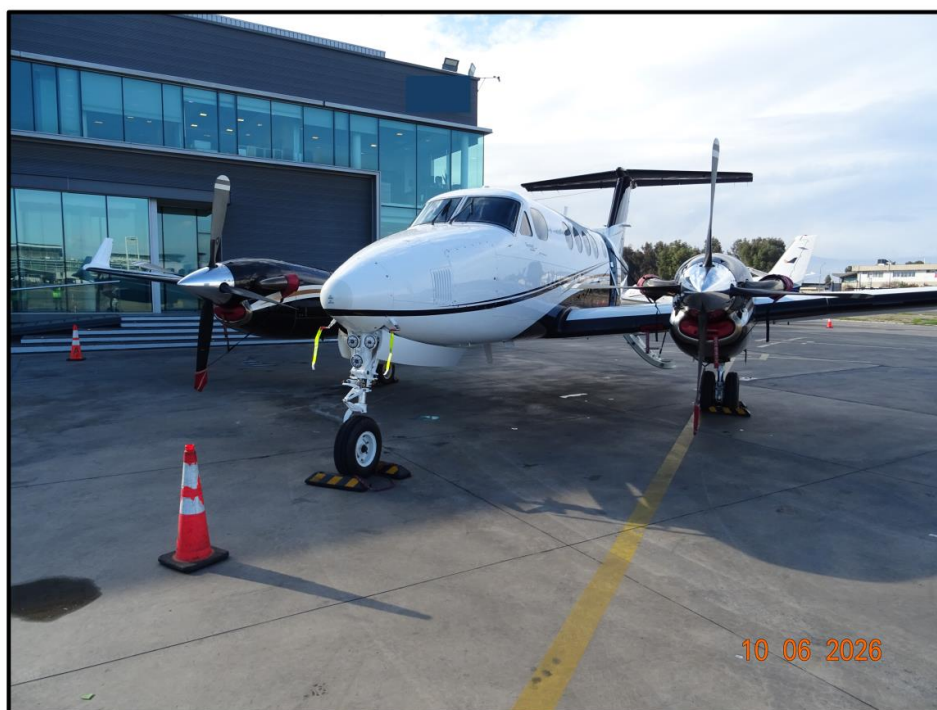
**Imagen N°2: Aeronave involucrada en el suceso.**

No se evidenciaron daños en la aeronave, ni tampoco se informó de daños en la pista utilizada para aterrizar.
