INFORME PRELIMINAR 12 MESES DEL SUCESO DE AVIACIÓN N° 2078-24

Fecha suceso : 12 de noviembre de 2024.
Hora suceso : 19:20 hora local.
Lugar de aterrizaje : Tricao, Provincia de Curicó, Región del Maule
Aeronave : Helicóptero marca Bell, modelo 205A-1.
Licencia : Piloto Comercial de Helicóptero.
Ocupantes Aeronave : 01 Piloto.

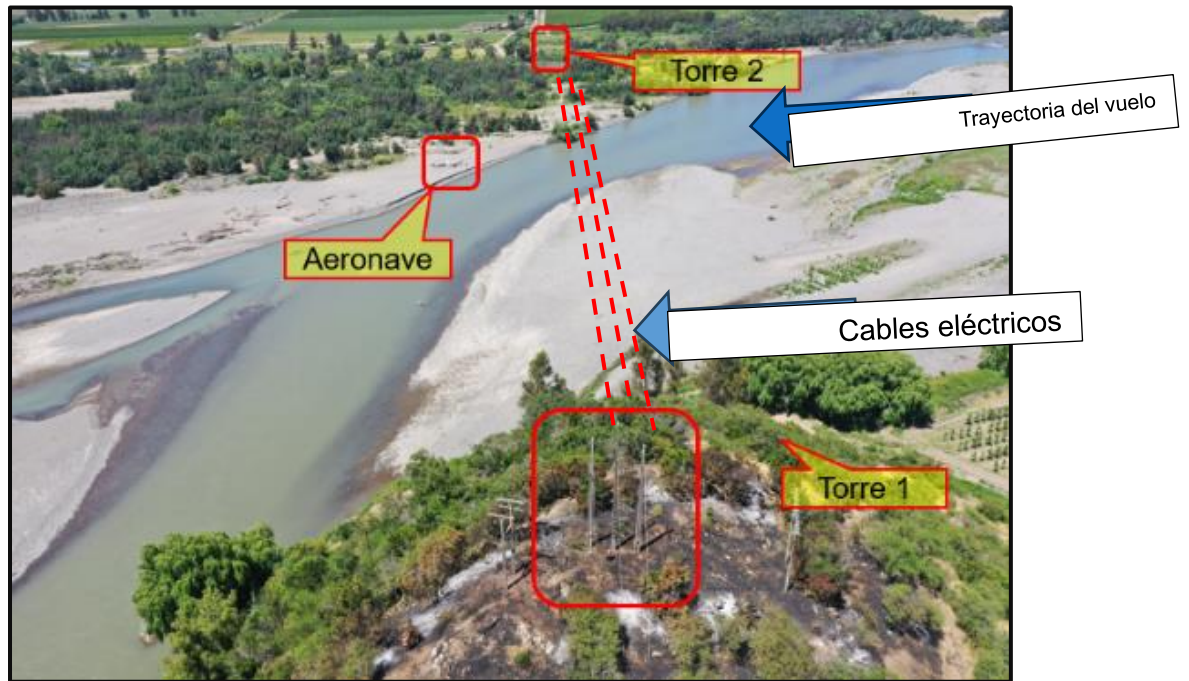
- El predio corresponde a la ribera del río Mataquito.
- Es una zona de colinas, las cuales forman un pequeño cajón.
- La aeronave se encontró en un terreno arenoso en la ribera sur del río.
- Se pudieron observar cables del tendido eléctrico que atravesaban de Norte a Sur al río.

Imagen N° 2: Lugar y localización de los cables del tendido eléctrico.

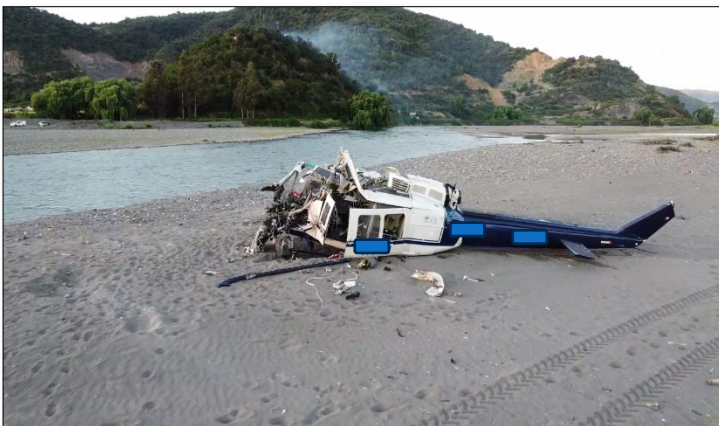
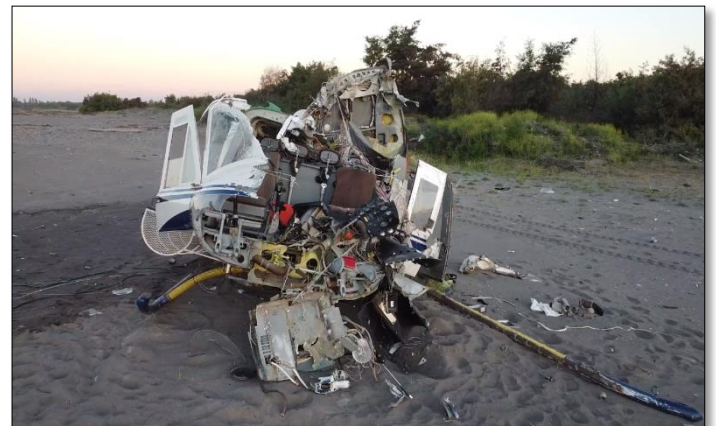
Fuselaje principal: Deformado.

Cono de cola: Deformaciones en la unión al fuselaje principal con leves abolladuras en su estructura.

Rotor de cola: Desprendido.

Rotor principal: Desprendido.

Fotografías N° 1 y 2: Daños del helicóptero
