**DIRECCIÓN GENERAL DE AERONÁUTICA CIVIL  
DEPARTAMENTO PREVENCIÓN DE ACCIDENTES**

**INFORME PRELIMINAR DE 30 DÍAS ACCIDENTE DE AVIACIÓN N°2143-26**

Fecha suceso : 23 Julio 2026  
Hora suceso : 11:45 Hora Local  
Lugar : 1ra Comisaría de Carabineros de Rancagua.  
Aeronave : RPA, marca DJI, modelo Matrice 350  
Ocupantes : Sin ocupantes  
Lesiones : No registra  
Licencia : Operador RPA

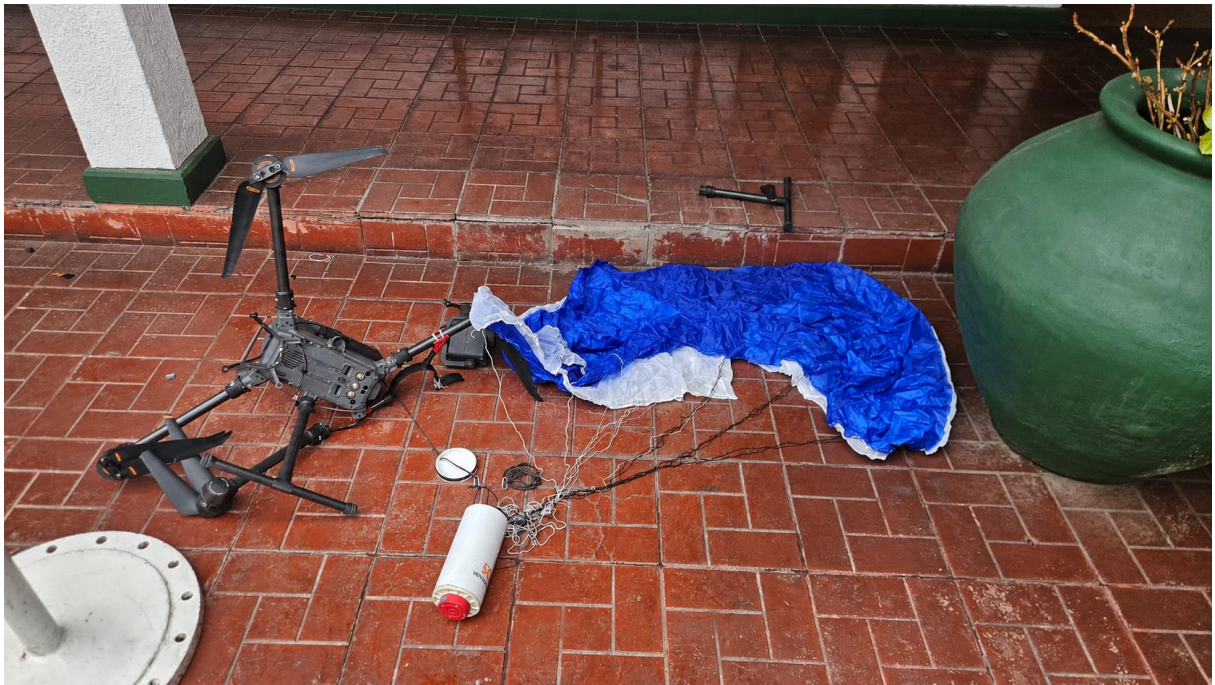
Suceso de aviación ocurrido el día 23 de Julio de 2026 en dependencias de la 1ra Comisaría de Carabineros de Rancagua, ciudad de Rancagua, Región del Libertador General Bernardo O'Higgins, que involucró a un RPA, el cual golpeó con un mástil de bandera y se precipitó a tierra.

A raíz de lo anterior, el RPA resultó con daños, no habiendo afectación a terceros.

Imagen N°1: RPA involucrado en el suceso.
