# INFORME FINAL DE INVESTIGACIÓN DE ACCIDENTE DE AVIACIÓN

2032-23

Accidente de aviación que afectó a una aeronave Ultraliviano no Motorizado (UL), tipo Parapente, en una maniobra de aterrizaje, en el sector de Las Vizcachas, Comuna de Puente Alto, Región Metropolitana de Santiago, el 11 de junio de 2023.

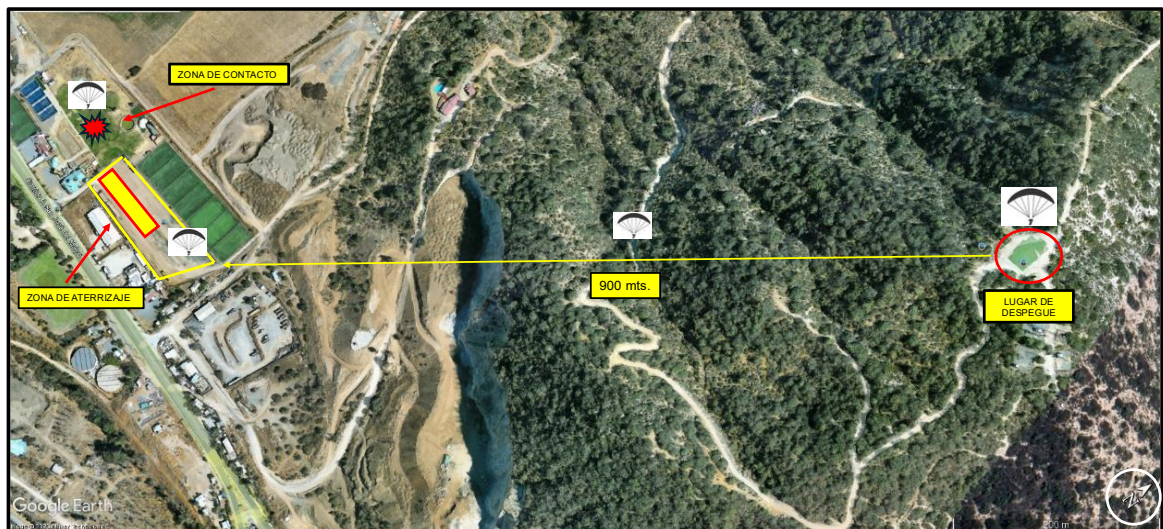
**Imagen N°2: Zonas de despegue y aterrizaje.**

El lugar de caída de la aeronave se encontraba ubicado aproximadamente a 40 m al oeste de una zona habilitada para el aterrizaje de parapentes, perteneciente a un centro de vuelo.

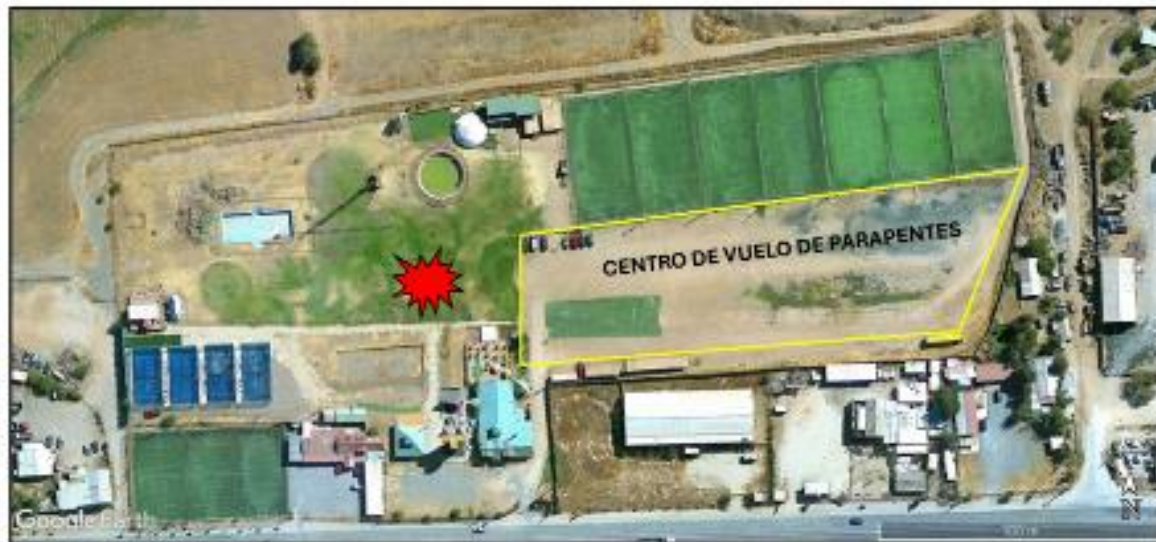
**Imagen N°3: Lugar del suceso.**

Las características del sitio del suceso eran de superficie de tierra y pasto, de consistencia semidura, libre de obstáculos y esta se encontraba a una elevación de 800 m sobre el nivel del mar.

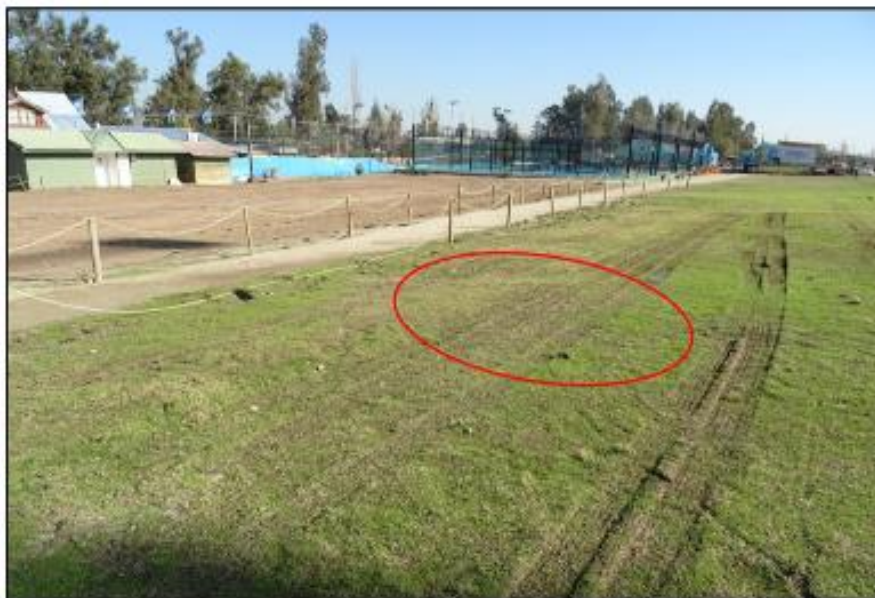
**Imagen N°4: Sitio del suceso, vista dirección oeste.**

El lugar en que cayó la aeronave se encontraba a 40 m al oeste en la prolongación de la zona de aterrizaje habilitada por el Centro de Vuelo para parapentes.

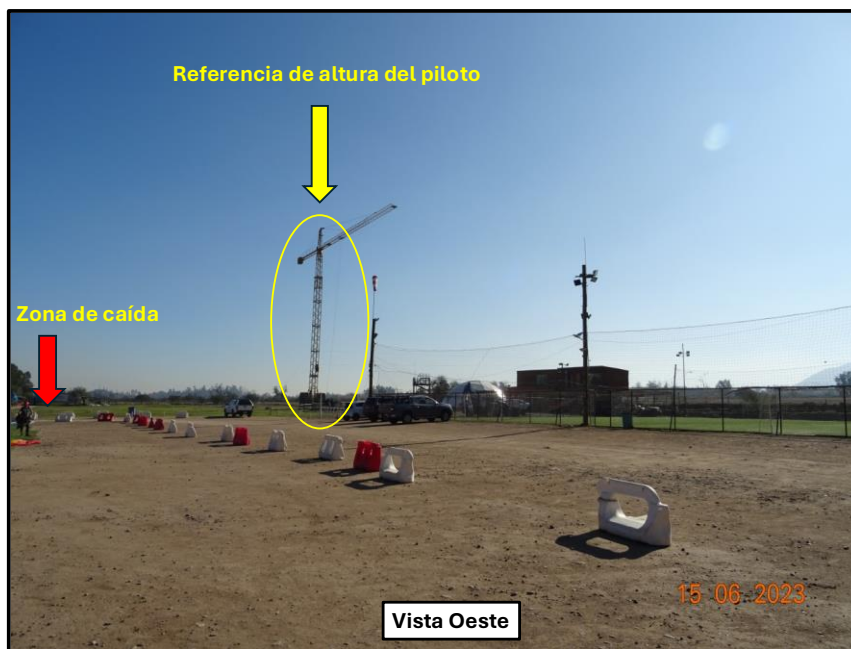
**Imagen N°7: Torre de construcción, referencia visual de altura.**

El piloto señaló en su relato que tomó como referencia de altura una torre de construcción ubicada al lado norte del lugar de aterrizaje, con una altura mayor a 25 m.

Al llegar al sector elegido, el piloto apreció que aún mantenía una altura mayor a 25 m sin embargo, tomó la decisión de aterrizar en ese sector, para lo cual, realizó la maniobra de frenado aerodinámico pronunciado (flare), ejerciendo una excesiva y prolongada presión en los mandos de vuelo, provocando un cambio en el perfil aerodinámico en la vela y con ello un Full Stall (pérdida total de sustentación en la vela), generando la caída de la aeronave sin control.
