**DIRECCIÓN GENERAL DE AERONÁUTICA CIVIL  
DEPARTAMENTO PREVENCIÓN DE ACCIDENTES**

**INFORME PRELIMINAR 30 DÍAS INVESTIGACIÓN DE SUCESO DE AVIACIÓN N° 2121-26**

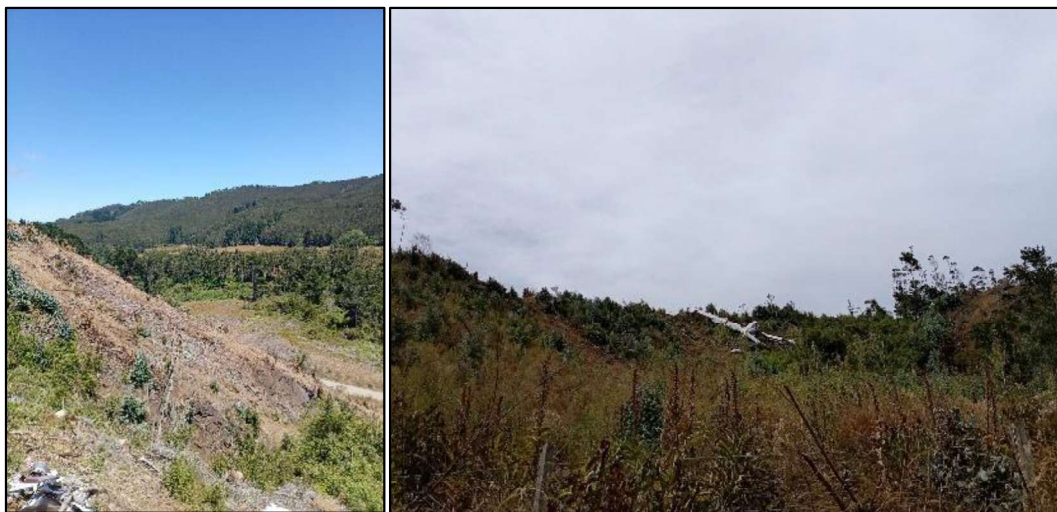
Imagen N° 2 y N° 3: Referencia de la ubicación del sitio del suceso.

La vegetación predominante en el área de la ocurrencia está compuesta, principalmente, por pastizales escasos y especies arbustivas de baja altura. El terreno es característico de la Provincia de Arauco (Imagen N° 2 y N° 3).

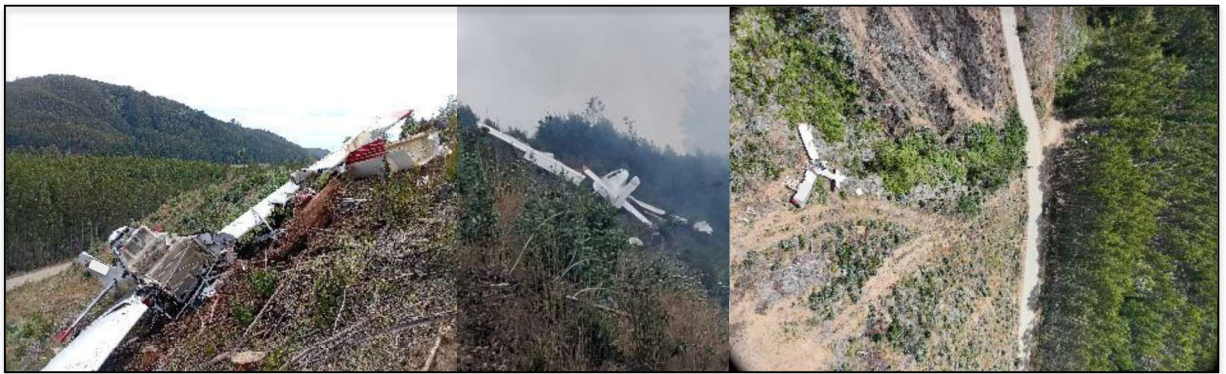
Imagen N° 4, N° 5 y N°6: Inspección de la aeronave en el sitio del suceso.

La aeronave fue inspeccionada en el sitio del suceso, observando lo siguiente (Imagen N° 4, N° 5 y N°6):

- La aeronave se encontraba en posición horizontal con respecto al terreno, orientada en dirección 190° aproximadamente.
- Se comprobó la integridad de la aeronave, constatando sus componentes y superficies de control.
- La aeronave presentó daños en la cabina de pilotaje, en sus alas y en el tren de aterrizaje, además de la planta de poder y hélice.
