**DIRECCIÓN GENERAL DE AERONÁUTICA CIVIL**  
**DEPARTAMENTO PREVENCIÓN DE ACCIDENTES**

**INFORME PRELIMINAR DE 30 DÍAS ACCIDENTE DE AVIACIÓN N° 2124-26**

Aeronave : Piper Aircraft Inc. modelo PA-23-250

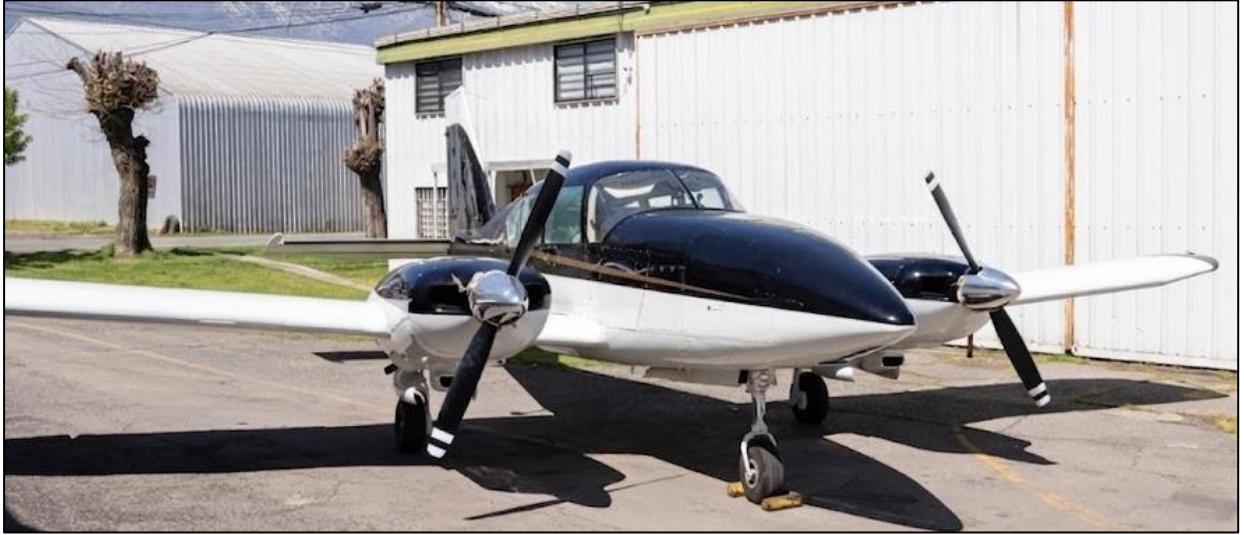
Durante la fase inicial de la carrera de despegue, se produjo una retracción prematura del tren de aterrizaje, lo que ocasionó que la aeronave perdiera su nivelación y comenzara a inclinarse contra la superficie. Ante esta situación, el piloto al mando tomó la decisión de abortar la maniobra de despegue, lo que derivó en una excursión de pista.

Como consecuencia de lo anterior, la aeronave experimentó daños materiales en su estructura y ambos ocupantes resultaron ilesos.

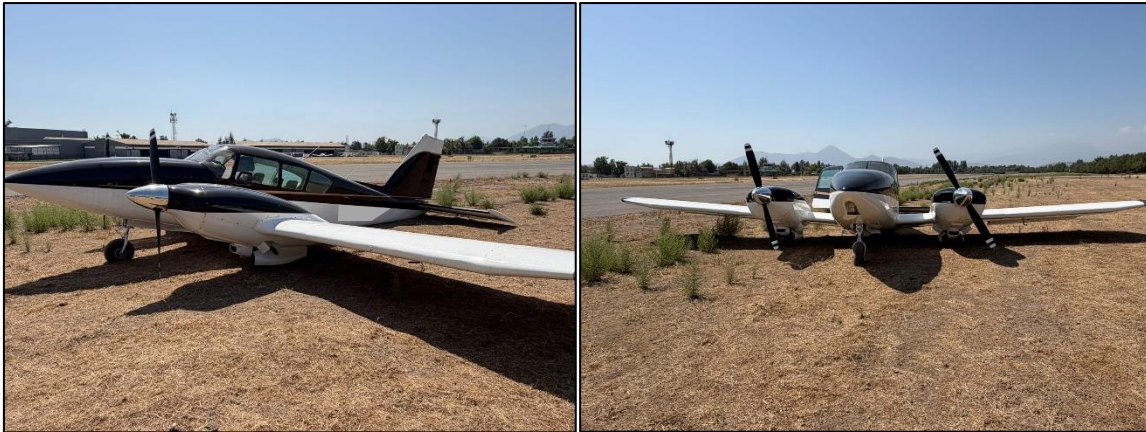
El patín de cola (tail skid) con desgaste, su estructura de soporte con evidencia de deformación.

Estabilizador horizontal con evidencia de desgaste en el borde de fuga del carenado del lado izquierdo.

Lado izquierdo del fuselaje con una perforación y deformación.
