**DIRECCIÓN GENERAL DE AERONÁUTICA CIVIL  
DEPARTAMENTO PREVENCIÓN DE ACCIDENTES**

**INFORME PRELIMINAR DE 30 DÍAS ACCIDENTE DE AVIACIÓN N° 2126-26**

Aeronave : Piper Aircraft Inc. modelo PA-18

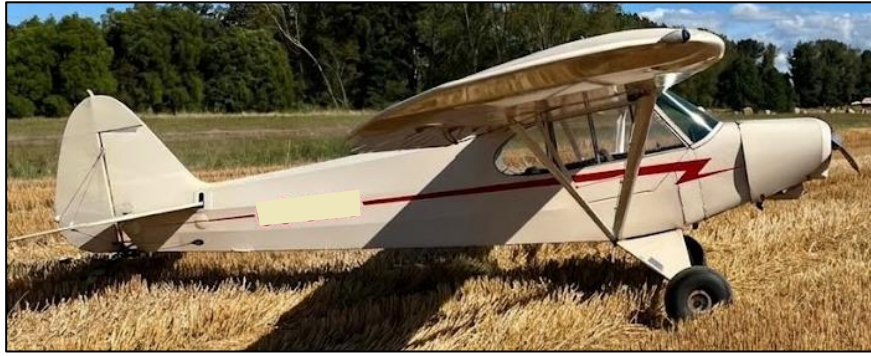
Durante la maniobra de toma de contacto, el extremo del ala izquierda golpeó contra el terreno. Posteriormente, la aeronave se desplazó fuera de la pista, deteniendo su marcha a una distancia aproximada de 5 metros del borde de la misma.

Como consecuencia del evento, la aeronave registró daños materiales en su estructura y el piloto al mando resultó ileso.

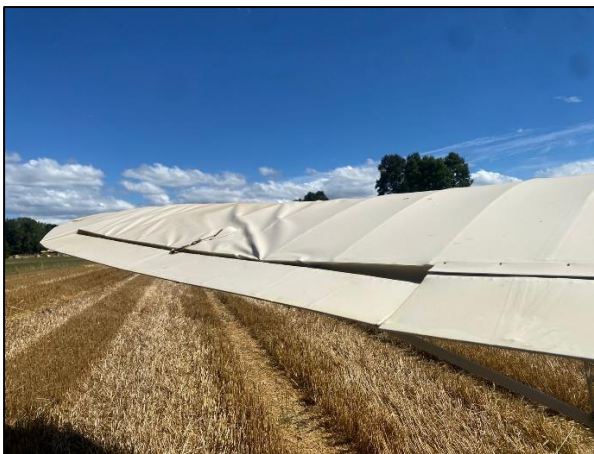
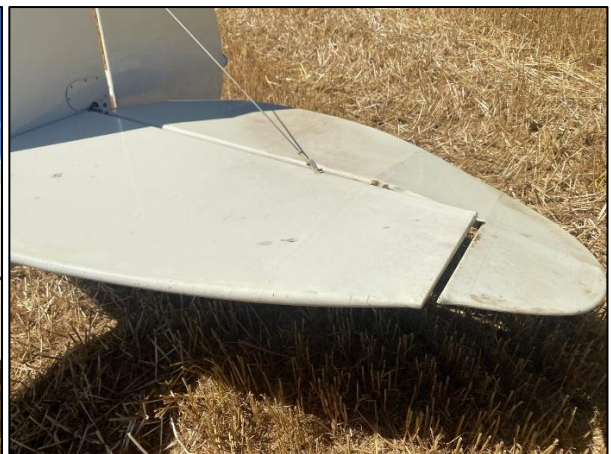
Ala izquierda con deformación en su estructura y recubrimiento de tela con arrugas.

Elevador con deformación en su lado izquierdo.
