**INFORME PRELIMINAR DE LOS 30 DÍAS DEL SUCESO DE AVIACIÓN N° 2148-26**

Fecha suceso : 28 de agosto de 2026.

Aeronave : Helicóptero Airbus Helicopters, modelo AS350 B3.

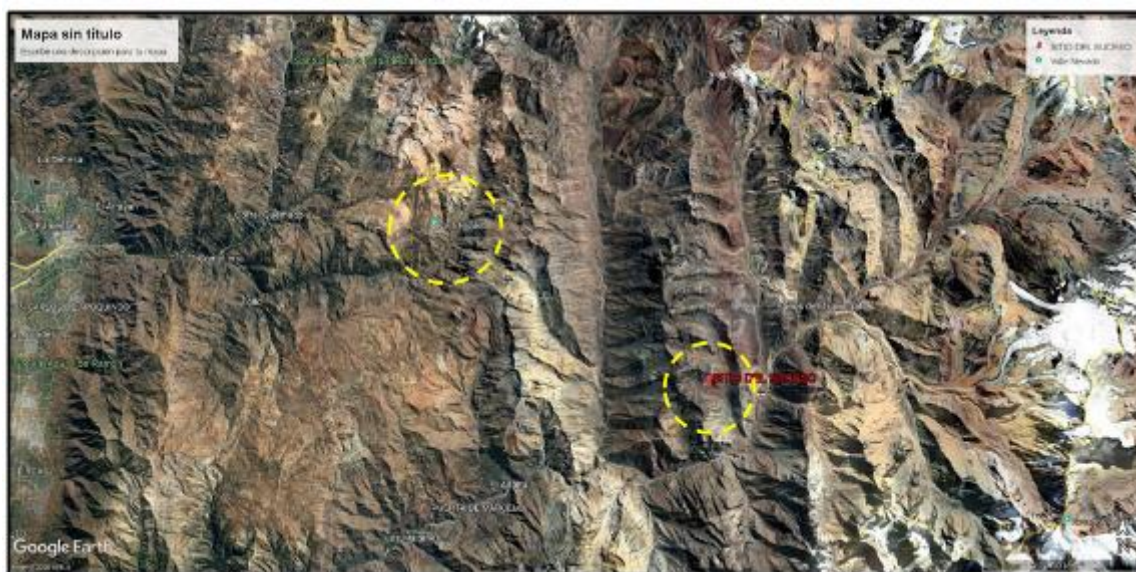
**Imagen N.º1: Lugar del suceso.**

El sitio del suceso se ubica aproximadamente a 20 km al sureste de Valle Nevado, en la Región Metropolitana de Santiago. Corresponde a una ladera montañosa que, debido a la estación invernal, presentaba una cubierta de nieve blanda con un espesor superior a 1 m.

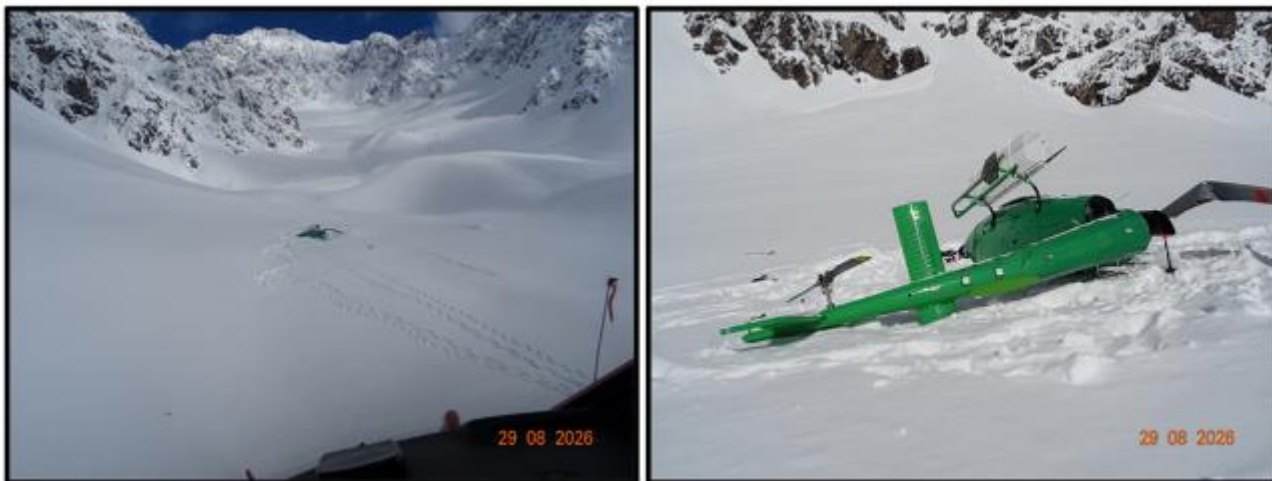
La aeronave quedó posicionada sobre terreno nevado a una altitud de 2896 m (9501 ft) sobre el nivel del mar, con una orientación magnética de 210° (suroeste).

**Imágenes N.º2 y 3: Aeronave en el sitio del suceso.**

La aeronave se encontraba volcada sobre su costado derecho, con el conjunto de cola desprendido, la cabina de mando deformada y aprisionada, y las palas del rotor principal con daños severos. En el rotor de cola no se observaron daños apreciables.
