## INFORME PRELIMINAR 36 MESES DEL SUCESO DE AVIACIÓN N° 2033-23

Fecha suceso: 02 de julio 2023.

Lugar: Aeródromo Municipal de Vitacura (SCLC), Región Metropolitana

Aeronave: Helicóptero Robinson R 44II

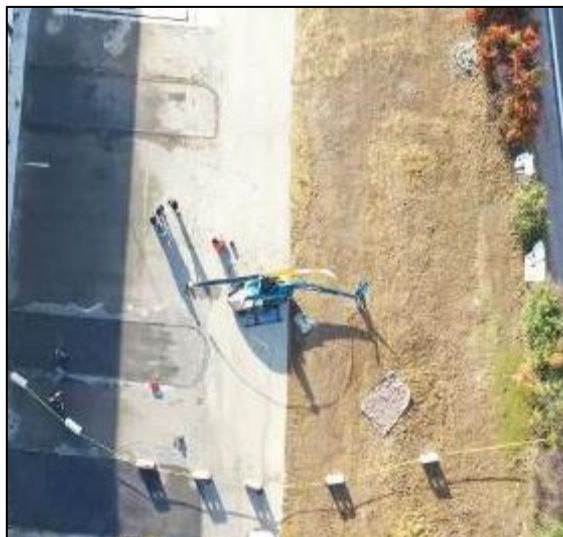
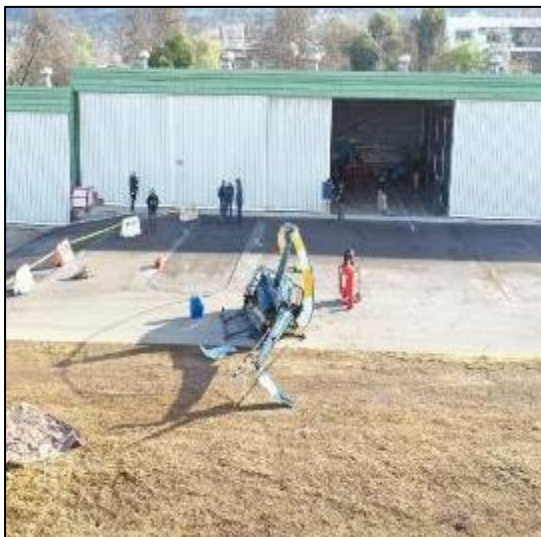
Durante la dinámica e impacto con el terreno, el helicóptero hizo un aterrizaje brusco (Hard Landing) frente a los hangares. (Fotografías 01 y 02)

**Fotografías 01 y 02: Posición final del helicóptero**

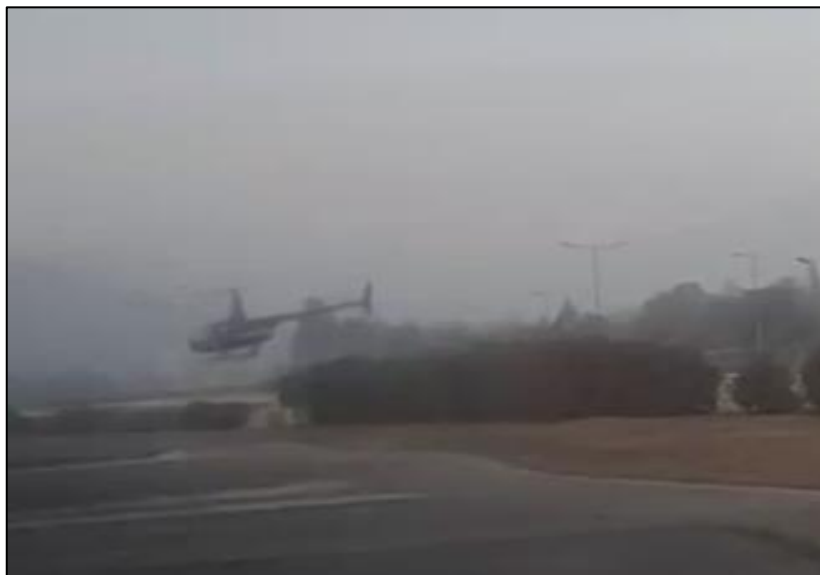
De acuerdo con los registros obtenidos en la investigación, el helicóptero al momento de llegar al punto de posada frente a los hangares, el piloto al mando realizó un giro de 90 grados, quedando en estacionario, a una altura aproximada de 12 metros, fuera del efecto suelo (OGE). (Imagen 01)

**Imagen 01: Helicóptero en estacionario, fuera de efecto suelo**

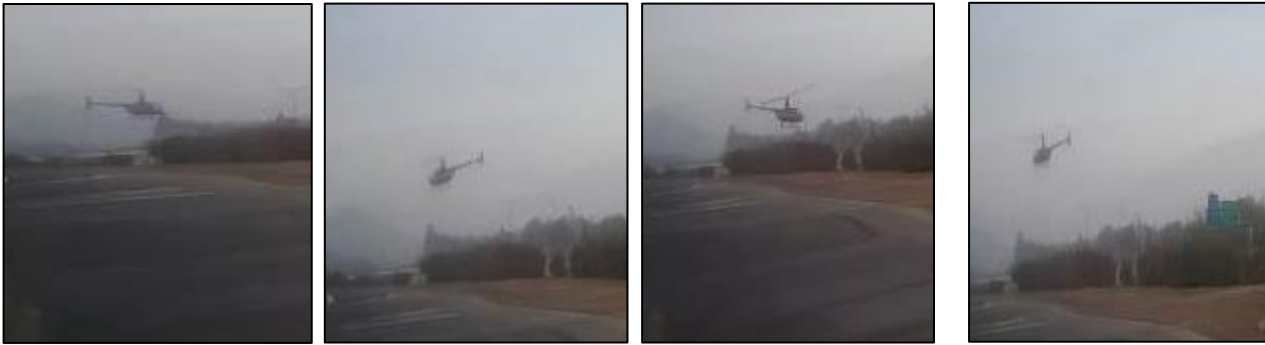
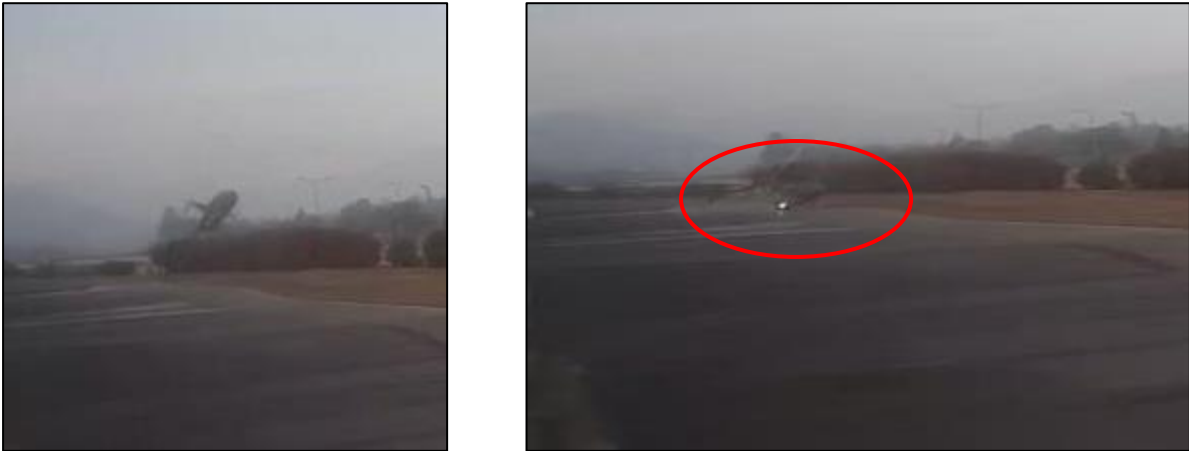
Posteriormente, el helicóptero se elevó en dos oportunidades y girando hacia la derecha, alcanzando a girar siete vueltas (360 grados), hasta impactar finalmente contra la plataforma (Hard Landing). (Imágenes 02 al 07)

**Imágenes 02 a 07: Giros del helicóptero e impacto contra el terreno.**

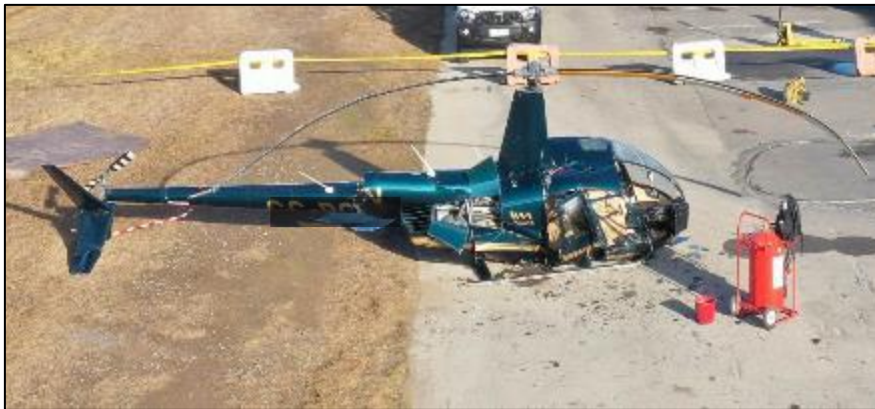
La aeronave quedo frente al hangar, lugar de estacionamiento normal. (Fotografía 03)

**Fotografía 03: Vista desde el costado derecho de la aeronave.**

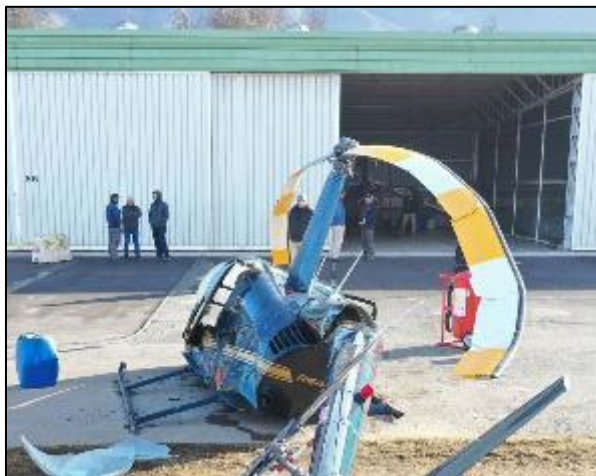
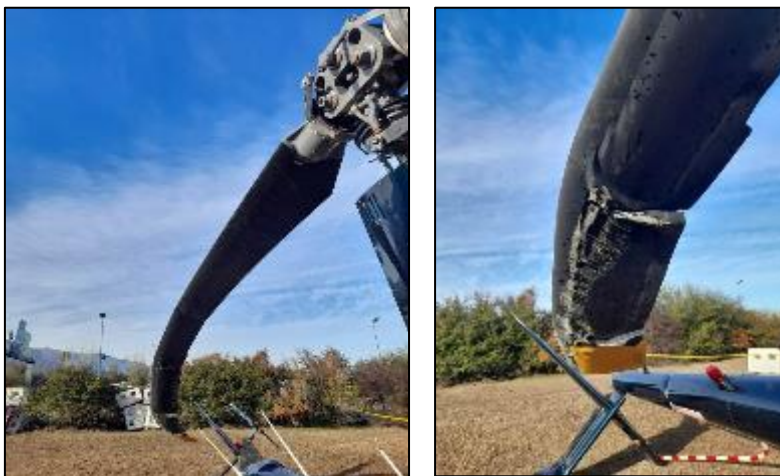
**Rotor principal:** Ambas palas del rotor principal dañadas y dobladas, varilla de cambio de paso pala rotor principal quebrada.

Ambas palas del rotor principal dañadas y dobladas. (Fotografías 04, 05 y 06)

**Fotografías 04, 05 y 06: Vistas del daño de las palas del rotor principal**

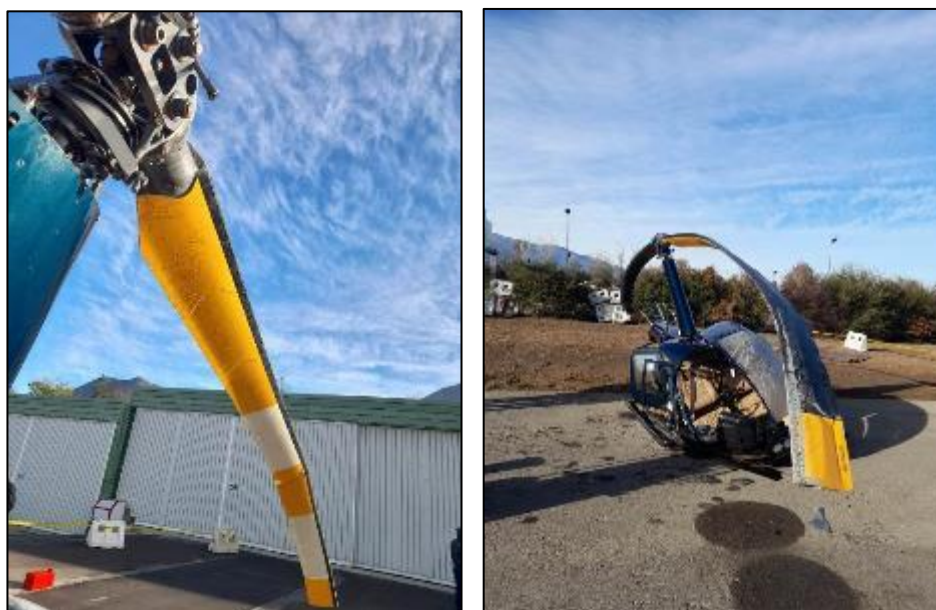
Una de las palas del rotor principal estaba girada, quedando la superficie inferior hacia arriba.  
(Fotografías 07 y 08)

### Fotografías 07 y 08: Vistas de las palas

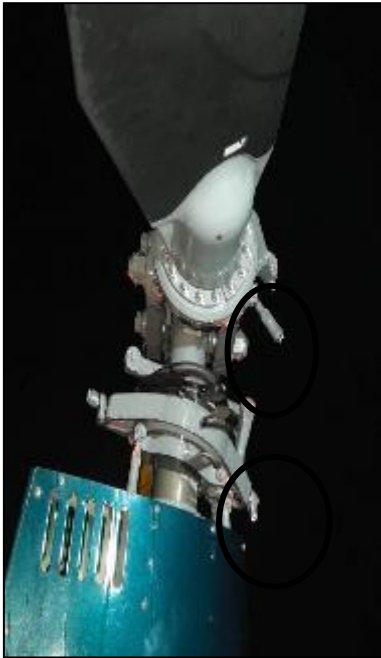
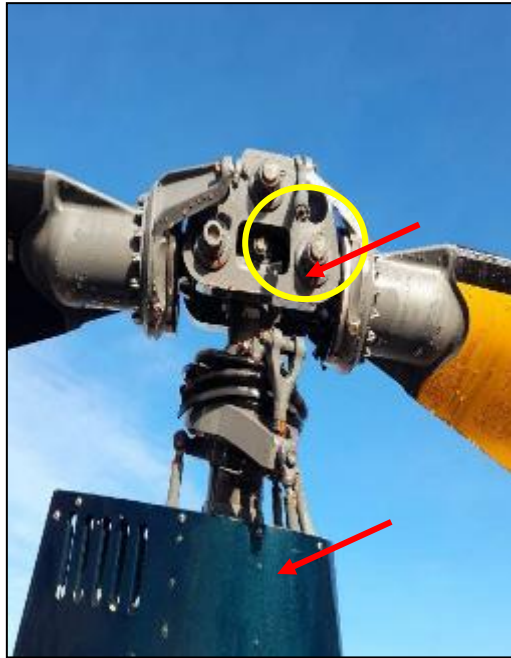
Esto se produjo por el corte de la varilla de cambio de paso de esta pala. (Fotografías 09 y 10)

### Fotografías 09 y 10: Vista de la varilla de cambio de paso del rotor principal.

El control colectivo tenía mando sobre una pala del rotor principal, ya que la otra pala tenía la varilla de cambio de paso quebrada.

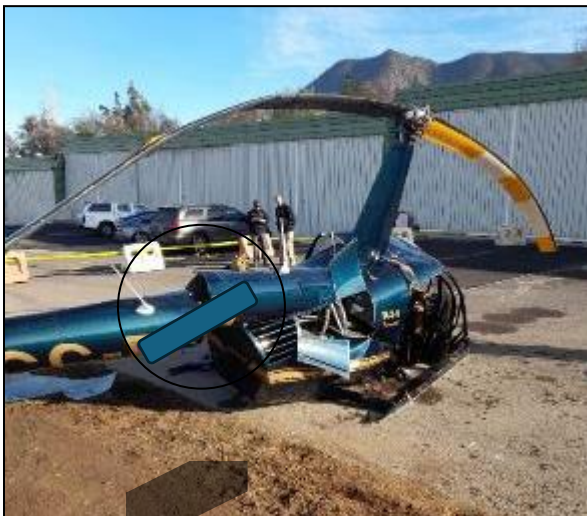
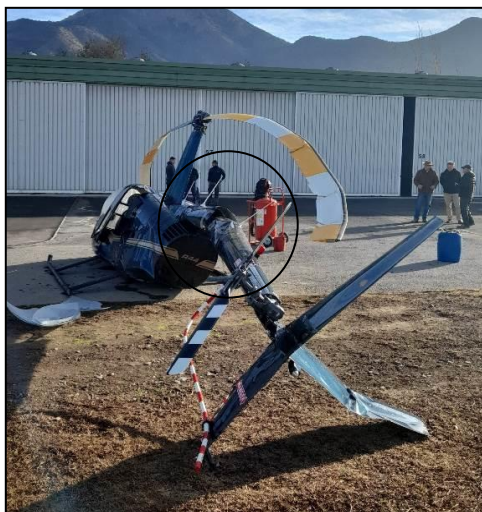
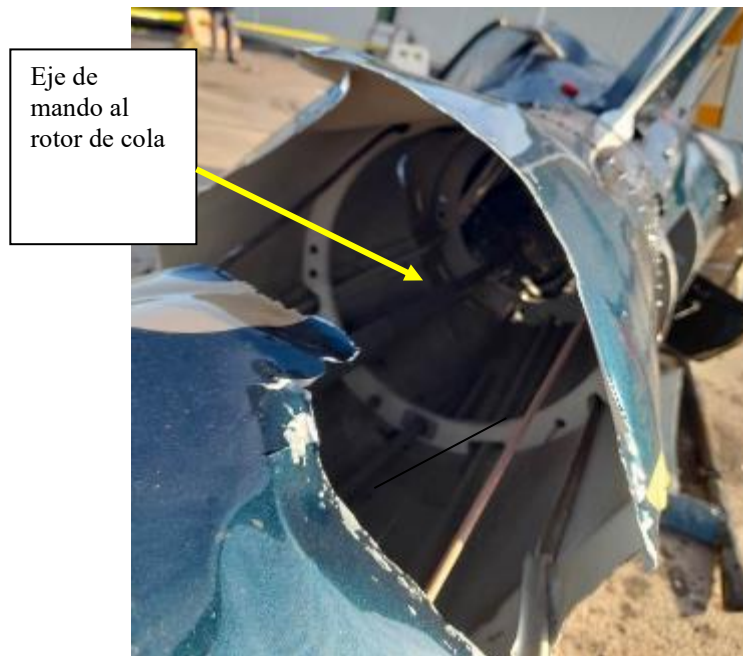
**Cono de cola:** Doblado aproximadamente a un metro de la unión con el fuselaje, estabilizadores horizontal y vertical doblados.

El cono de cola estaba desgarrado desde el fuselaje principal, pero su eje de mando al rotor de cola estaba conectado. (Fotografías 11, 12 y 13)

**Fotografías 11, 12 y 13: Vistas de la fractura del cono de cola**

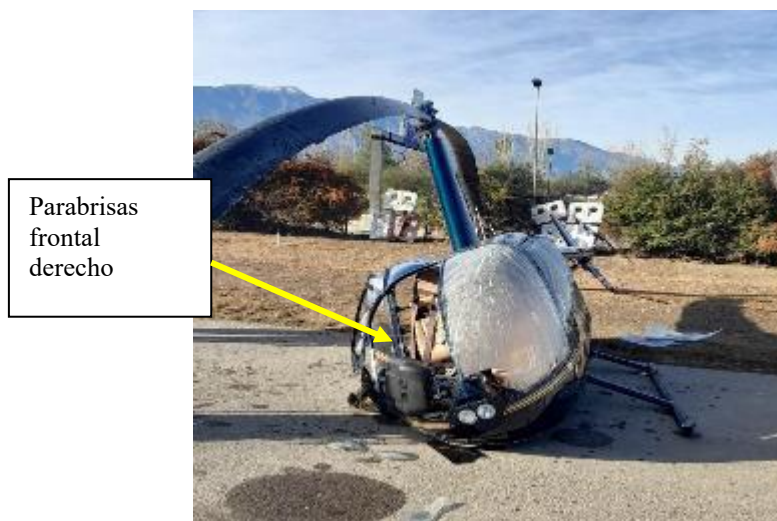
**Fuselaje:** Principal con diferentes abolladuras y el parabrisas frontal derecho quebrado, puertas de la aeronave deformadas.

El fuselaje principal con diferentes abolladuras y el parabrisas frontal derecho quebrado. (Fotografía 14)

### Fotografía 14: Vista del fuselaje principal

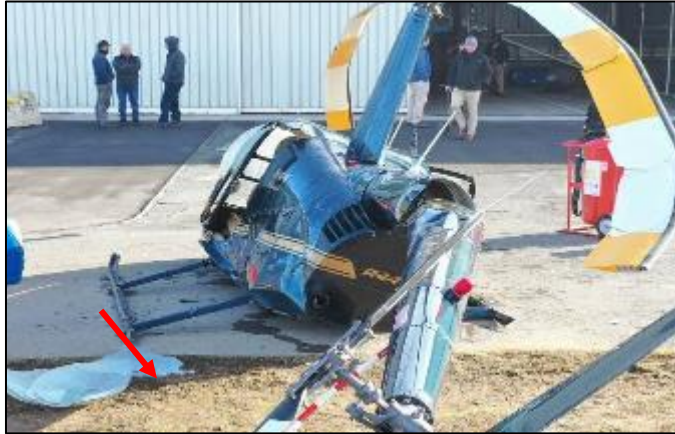
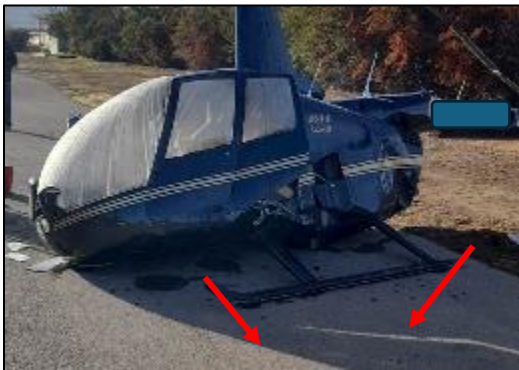
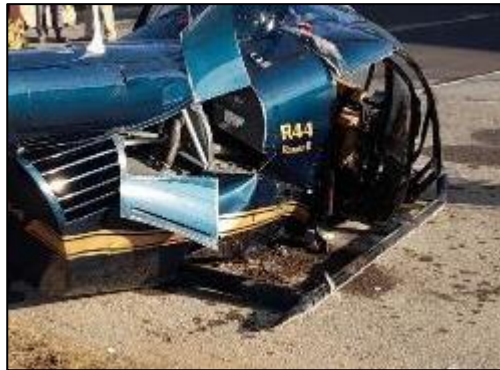
**Tren de aterrizaje:** Tubos cruzados doblados.

El tren de aterrizaje tipo skid con los dos tubos cruzados deflactados tocando la superficie inferior del fuselaje principal con el terreno. (Fotografías 15, 16 y 17)

Fotografías 15, 16 y 17: Tren de aterrizaje tipo skid con los dos tubos cruzados deflactados

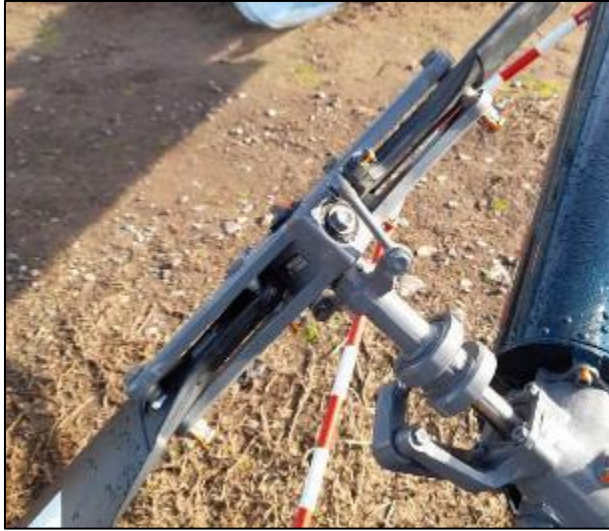
Las varillas de cambio de paso, ferretería en general del rotor de cola, no presentaban observaciones. (Fotografía 18)

**Fotografías 18: Varillas de cambio de paso**

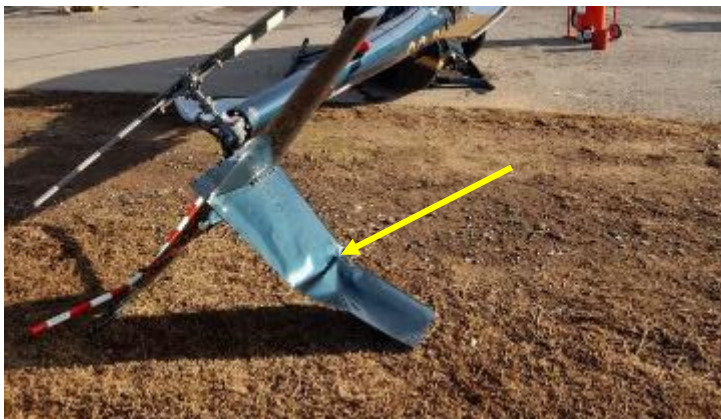
El estabilizador horizontal estaba doblado. (Fotografía 19)

**Fotografías 19: Estabilizador horizontal**

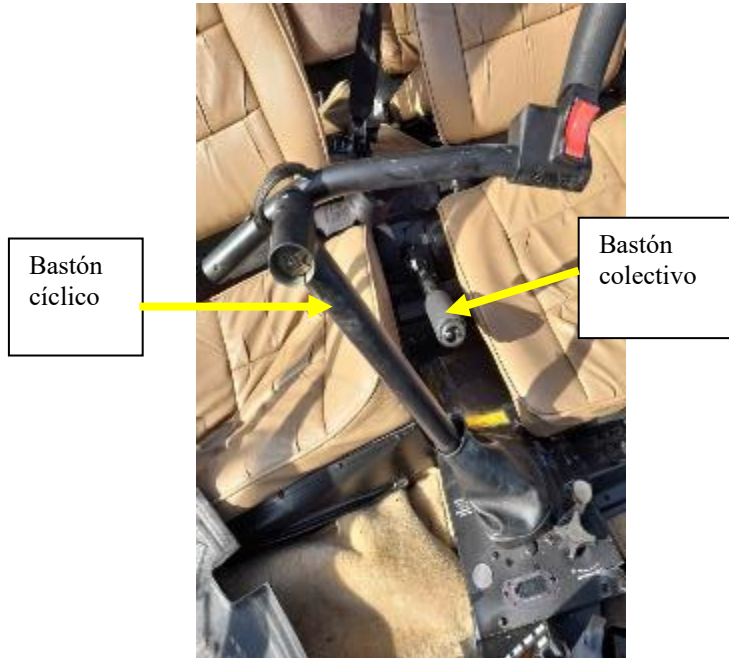
**Fotografía 20: Vista de los bastones de vuelo cíclico y colectivo**

Se movieron los controles de vuelo (bastón colectivo y cíclico), el control cíclico tenía mando sobre el swash plate (plato oscilante).

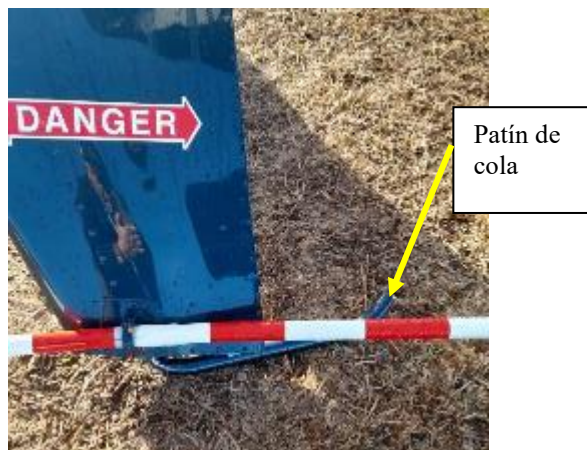
El rotor de cola estaba sobre el terreno con el patín de cola doblado. (Fotografía 21)

### Fotografía 21: Patín de cola doblado

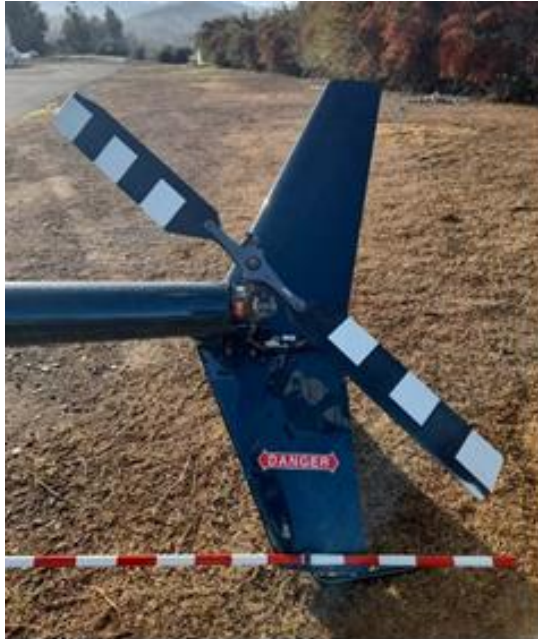
El eje de mando al rotor de cola tenía continuidad desde la transmisión principal a la caja trasera y palas del rotor de cola, estos, giraron al moverlo desde las palas del rotor principal. (Fotografía 22)

**Fotografía 22: Vista de las palas del rotor de cola.**

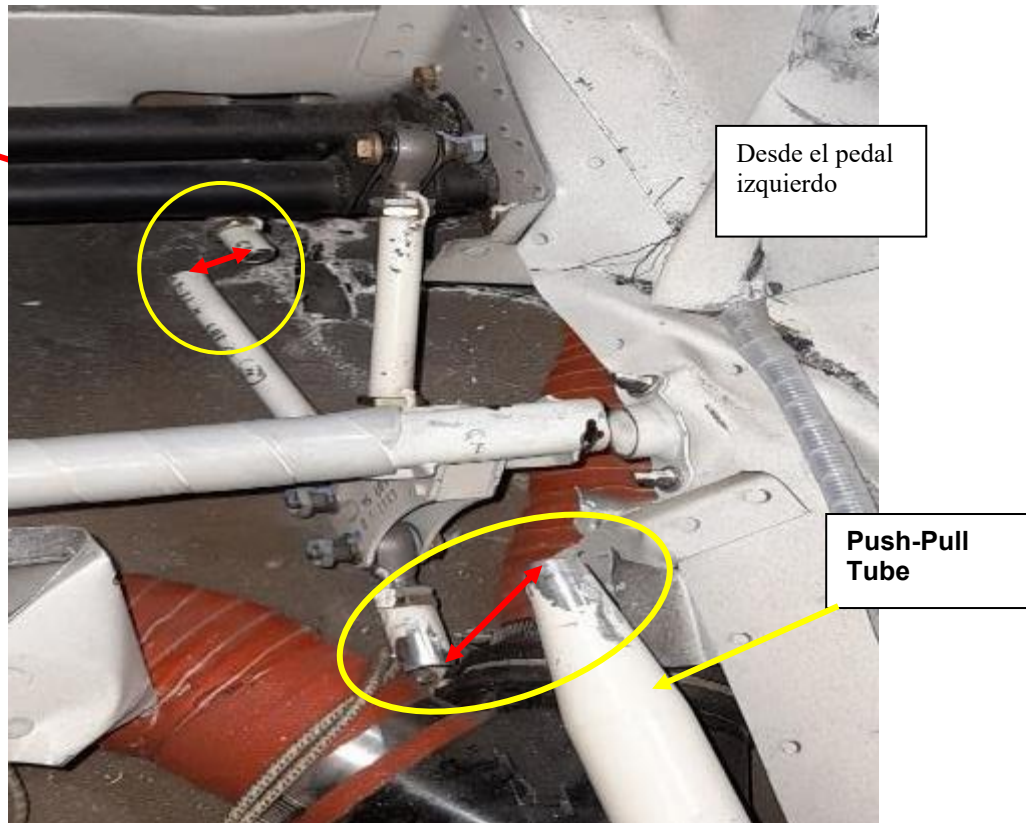
Las varillas y el tubo quebrado son las de mando desde el pedal derecho y las de mando desde el pedal izquierdo, ambas con evidencias de haberse quebrado por consecuencia del impacto de la aeronave contra el terreno. (Fotografía 27)

**Fotografía 27: Vista de las varillas de mando quebradas**

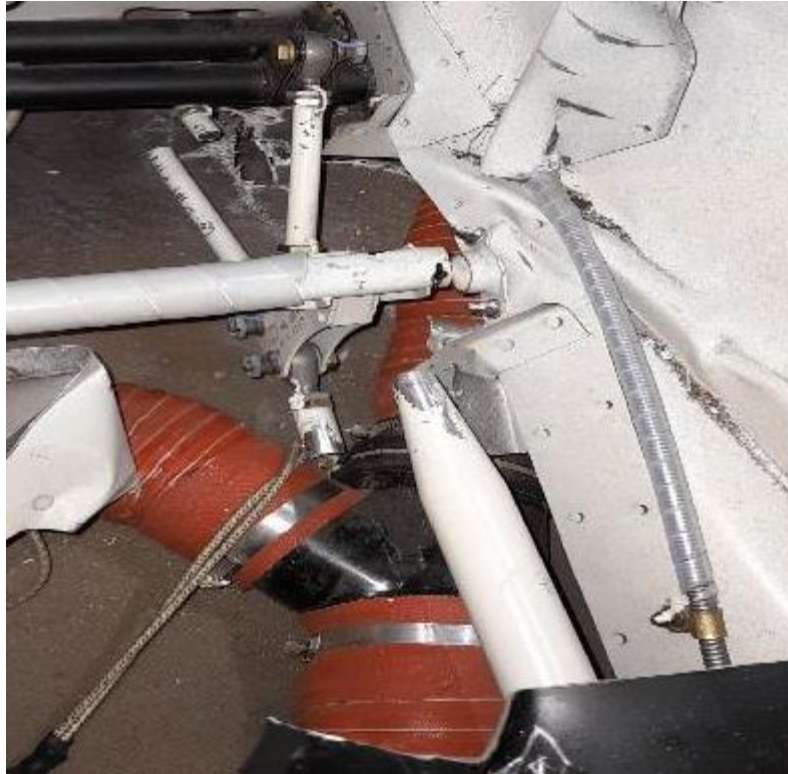
Al estar estas varillas quebradas, no es posible la transmisión del mando desde los pedales, al rotor de cola, por lo que se mueve, la varilla desde el Push-Pull tube (Tubo Tira y empuja) cortado, hacia la zona de la Bellkran Assembly. (Fotografía 28)

**Fotografía 28: Vista del Push-Pull Tube.**

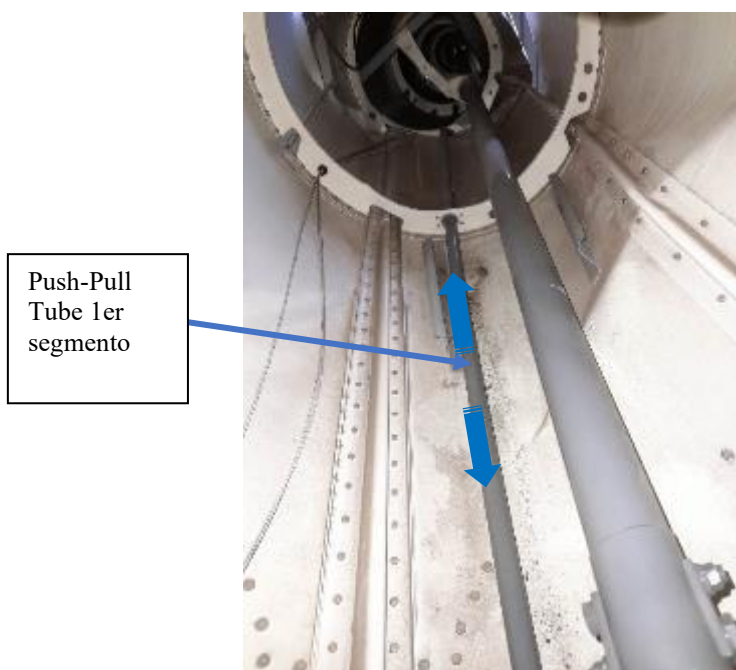
El primer segmento del Push-Pull Tube al interior del cono de cola estaba sin observaciones. (Fotografía 34)

**Fotografía 34: Vista del 1er segmento del Push-Pull Tube.**

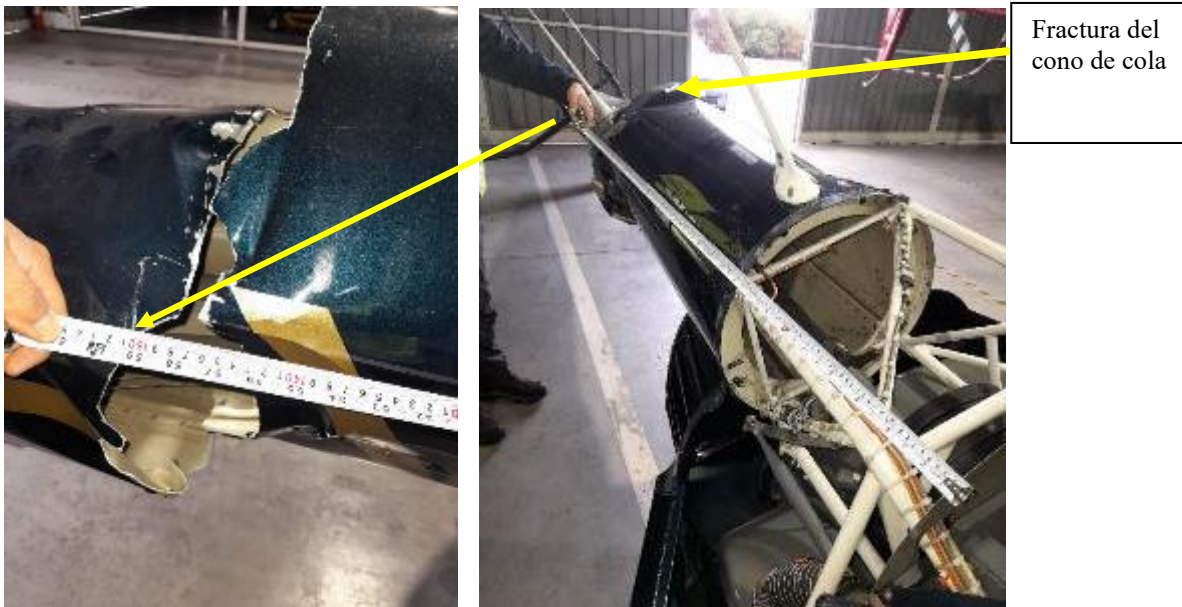
El cono de cola, se fracturo a una distancia de 1,50 metros, desde su inicio hacia el rotor de cola. (Fotografías 35 y 36)

**Fotografía 35 y 36: Vistas de la fractura del cono de cola.**

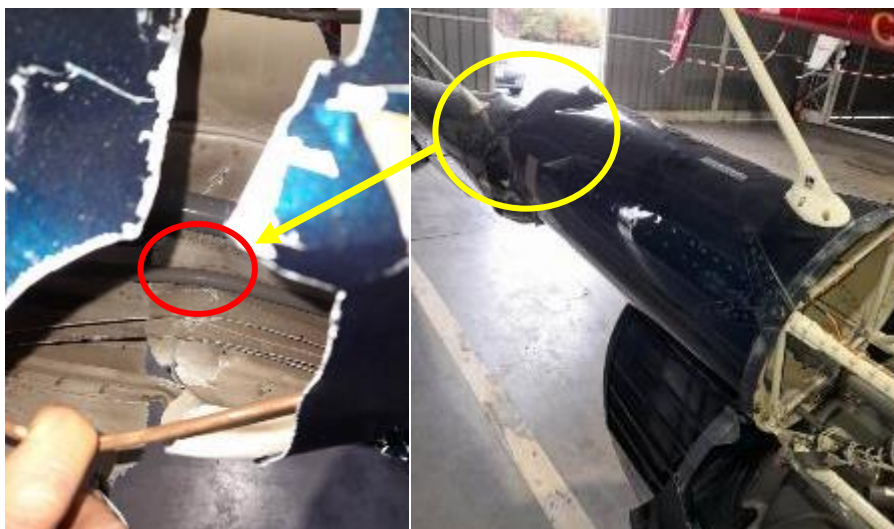
El área de fractura presentaba interiormente el push-pull tube doblado, producto de la caída del helicóptero sobre el terreno, este dobladura no permitía efectuar el movimiento del cambio de paso de las palas del rotor de cola durante la inspección de verificación de los daños. (Fotografías 37 y 38)

Una vez que la posición del cono de cola fue levantada, este alineamiento permitió el movimiento normal del cambio de paso desde los padales a las palas del rotor de cola, verificándose que anterior al suceso, funcionaba con normalidad.

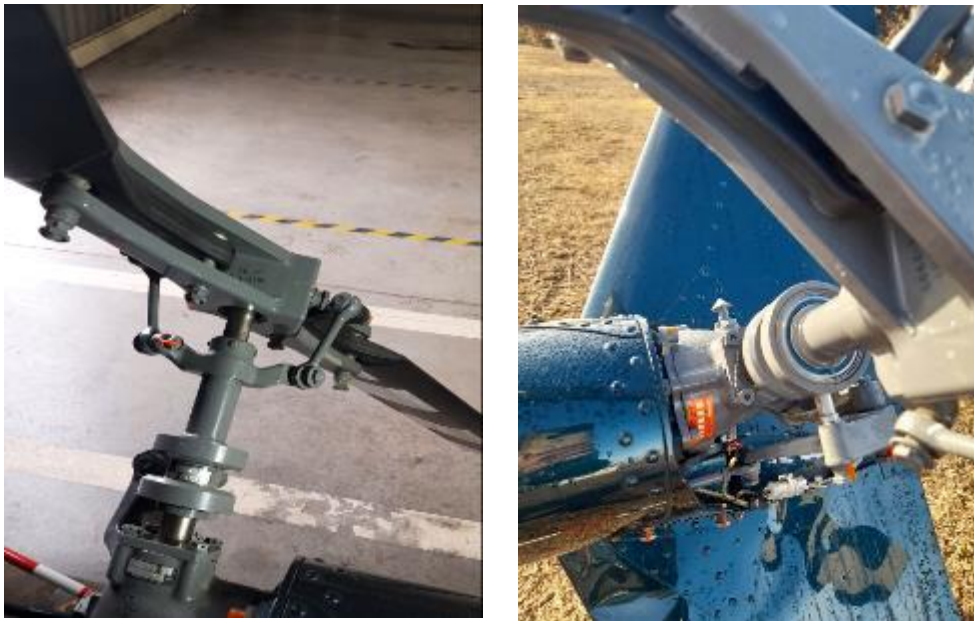
Las varillas de cambio de paso, caja de cola y ferretería en general del rotor de cola, no presentaban observaciones. (Fotografías 39 y 40)

**Fotografías 39 y 40: Vistas del rotor de cola.**
