## **INFORME PRELIMINAR 12 MESES DEL SUCESO DE AVIACIÓN N° 2105-25**

Fecha suceso : 30.AGO.2025.  
Hora suceso : 14:34 hora local.  
Lugar : Aeródromo Cañal Bajo – Carlos Hott Siebert (SCJO), Osorno, Región de Los Lagos.  
Aeronave : Helicóptero Robinson, modelo R44 II  
Ocupantes : 2 (dos).  
Lesiones : Ilesos.  
Licencia : Piloto privado de helicóptero.  
Actividad : Vuelo local.

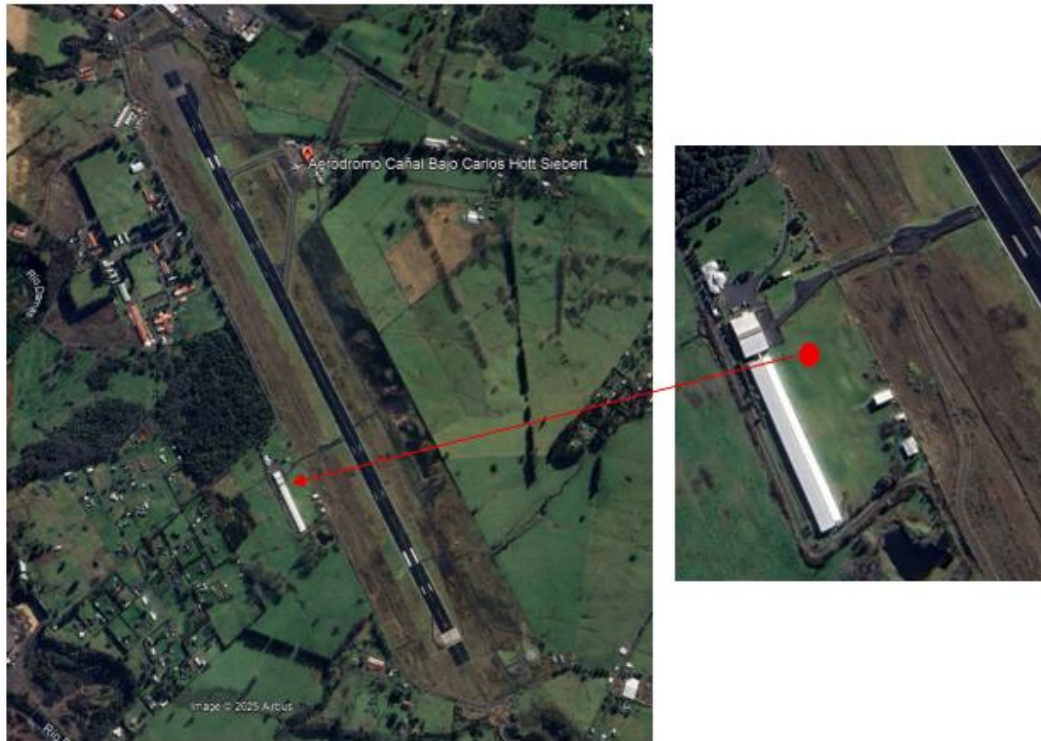
La aeronave fue encontrada al interior de las instalaciones del Club Aéreo de Osorno, el cual se sitúa lateral a la pista del Aeródromo Cañal Bajo (SCJO), apoyada sobre el costado izquierdo del fuselaje de la aeronave, el tren de aterrizaje de la aeronave (fracturado), con rumbo 210°, en las coordenadas geográficas Latitud 40°36'50.95" Sur Longitud 73° 3'42.34" Oeste.

Imagen N°2: Sitio del suceso lateral a pista del Aeródromo Cañal Bajo – Carlos Hott Siebert SCJO.

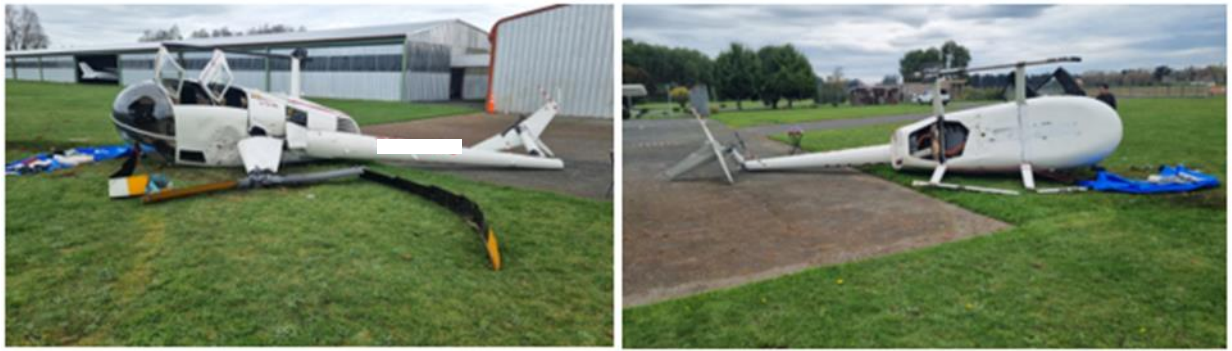
- La aeronave se encontraba apoyada sobre su costado izquierdo y presentaba un daño estructural en el tren de aterrizaje del tipo skid, evidenciándose una fractura del patín izquierdo y deformaciones en el patín derecho, ambos daños a consecuencia del impacto de la aeronave contra el terreno.

Imagen N°3: Posición final de la aeronave.

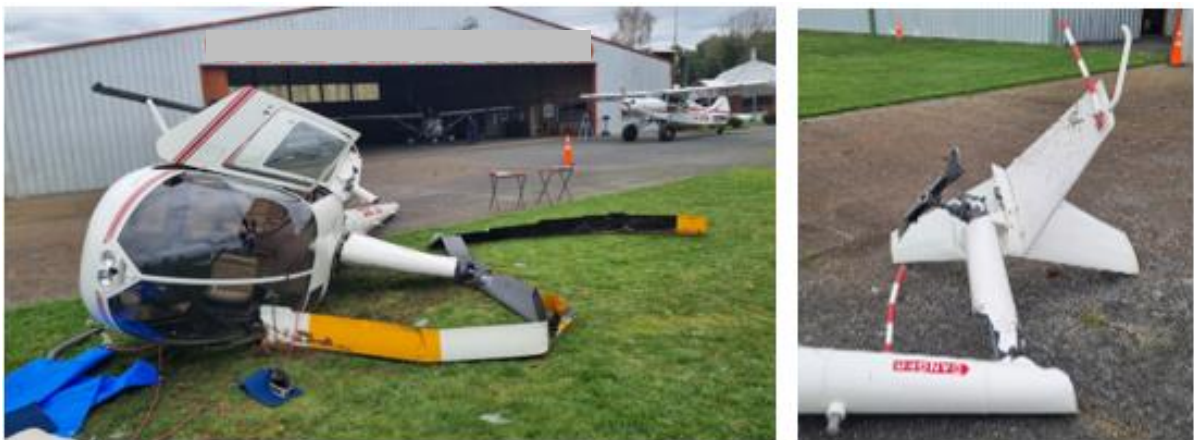
- Las palas del rotor principal se encontraban fracturadas y con evidentes deformaciones a lo largo de su envergadura.
- El cono de cola presentaba fractura estructural.

- Las palas del rotor de cola se encontraban fracturadas.
- El compartimiento del motor evidenciaba deformaciones en las capotas superiores, así como fracturas y deformaciones en la bancada de motor.

Imagen N°4 y 5: Deformaciones y fracturas en conjunto de palas del rotor principal, cono de cola y rotor de cola.

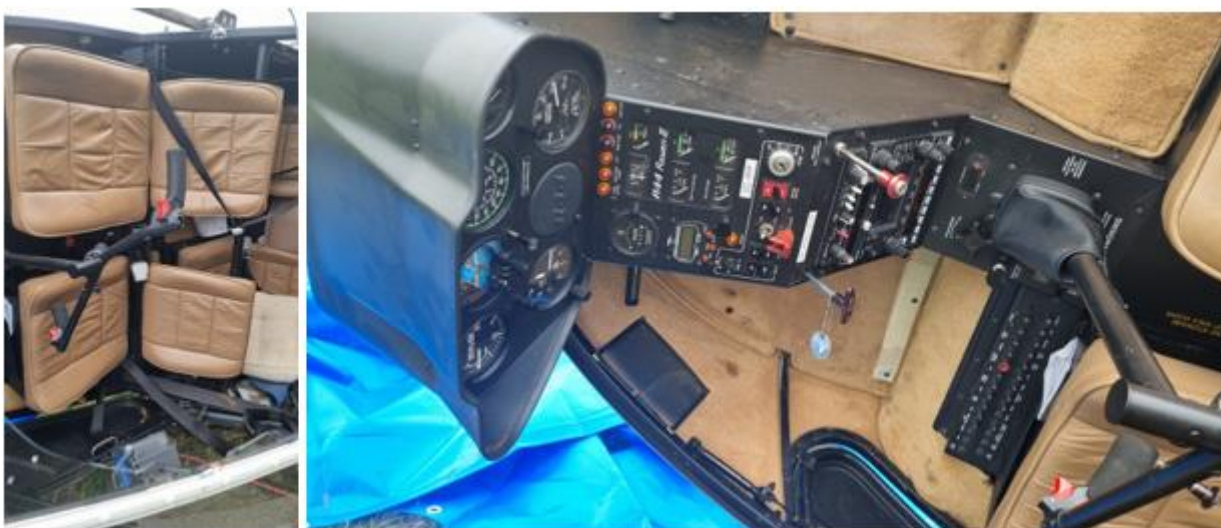
- El parabrisas se encontraba fracturado y desprendido de su posición original.
- Los arneses de seguridad de los asientos delantero izquierdo y derecho, mantenían sus hebillas en posición abierta, encontrándose ambos en estado funcional.

- El panel de instrumentos presentaba deformaciones localizadas.
- Durante la inspección de los estanques de combustible, no se evidenció presencia de combustible, situación atribuible a las deformaciones y fracturas observadas en ambos estanques.

- Panel de Instrumentos, se encontró con la totalidad de interruptores cortados.

Imagen N°6 y 7: Interior de la cabina.

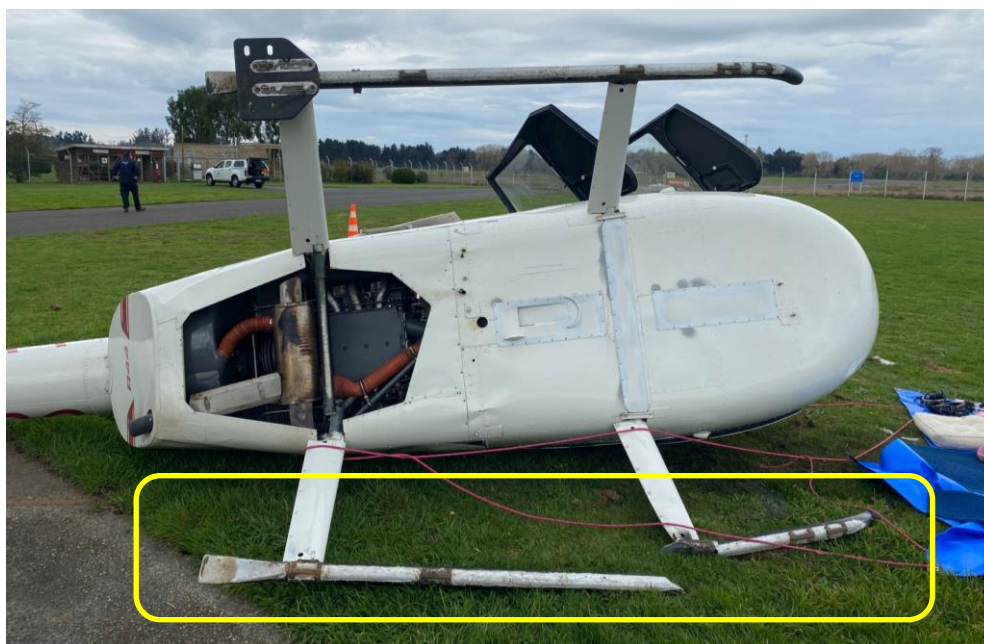
**Tren de aterrizaje:** Tubos cruzados doblados, tren de aterrizaje izquierdo fracturado y derecho deformado.

Imagen N°8: Fractura tren de aterrizaje tipo SKID.

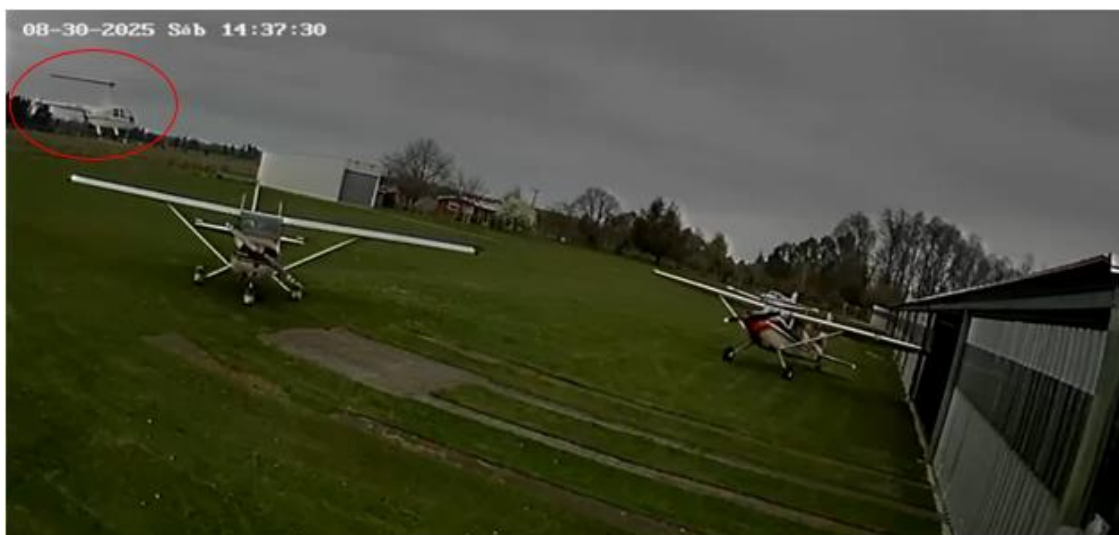
Conforme a los antecedentes evidenciados en el video, la aeronave ingresó en vuelo estacionario en efecto suelo (IGE)<sup>1</sup> desde la calle de rodaje que conduce a las instalaciones del Club Aéreo de Osorno, manteniéndose posteriormente en vuelo estacionario frente a los hangares del recinto aéreo.

Imagen N°9: Posición de vuelo estacionario (IGE) del helicóptero, frente a los hangares.

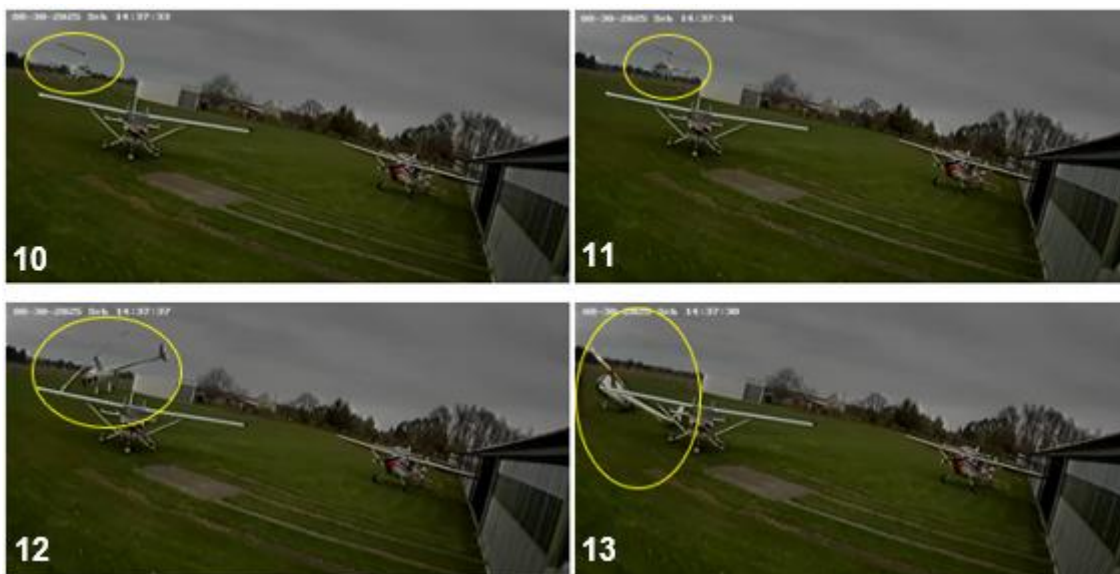
Durante esta maniobra, la piloto del helicóptero experimentó una pérdida de control direccional, iniciando un giro no comandado hacia la derecha, alcanzando aproximadamente 180 grados de rotación antes del impacto.

Imagen N° 10 a la 13: Secuencia de la pérdida de control del helicóptero (IGE), frente a los hangares.

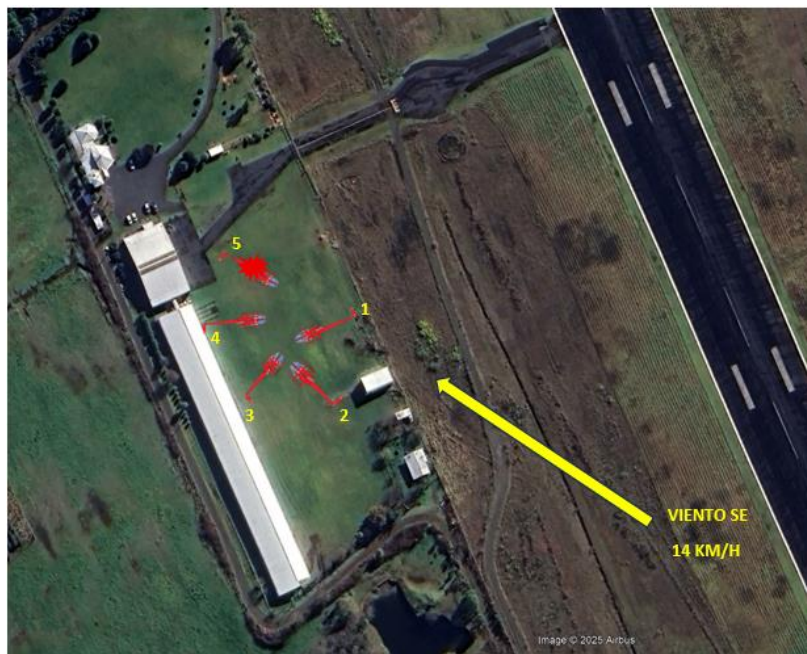
Según la estación meteorológica del Aeródromo Cañal Bajo de Osorno, la temperatura del aire fue 18.9°C, con una humedad relativa del 48 % en promedio, mientras que el viento que predominó en el lugar fue de dirección sureste con una intensidad promedio de 14 km/h, exactamente a las 14:27 hora local. La información es consistente con lo reportado en el METAR de las 18:00 UTC, el cual registra un valor de temperatura y de intensidad y dirección del viento con la misma tendencia observada. Por otra parte, por la topografía del lugar, se pueden provocar vientos de ascenso y descenso locales, lo que ayudaría en la intensificación de vientos sobre la zona de interés.

Imagen N°14: Secuencia de la pérdida de control del helicóptero (IGE), en relación con la componente de viento.
