**INFORME FINAL
ACCIDENTE DE AVIACIÓN
Nº 1701OR**

Aeronave : PIPER, MODELO PA-28-140.

**Lugar : PLATAFORMA DEL CLUB AÉREO DE
SANTIAGO, AERÓDROMO
EULOGIO SÁNCHEZ (SCTB), LA
REINA, REGIÓN METROPOLITANA.**

Fecha : 27 DE ENERO DE 2014.

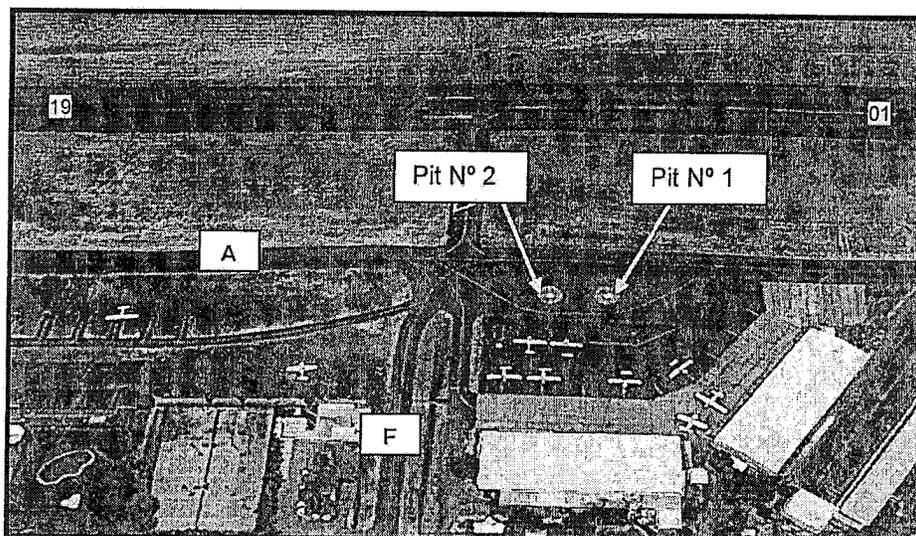
Ilustración 1. Pits de combustible del Club Aéreo de Santiago

- 1.6.6.1. Se observó en la plataforma del Club Aéreo de Santiago, la existencia de dos pits de combustible, como se muestran en la siguiente ilustración.

- 1.6.6.2. El pit N° 2, tenía una altura de 1,03 metros y presentaba en su parte frontal, costado derecho y tapa, abolladuras, dobladuras y desgaste de su pintura.
- 1.6.6.3. En el mismo lugar y sobre el terreno, se observaron trozos (de distintos tamaños) pertenecientes a restos de pintura de color blanco – rojo (pit de combustible) y azul (carenado del avión).
- 1.6.6.4. Se verificó que la línea de demarcación que sirve de guía para el rodaje de las aeronaves y que se ubica al costado de los pits de combustible, estaba pintada de color amarillo, era visible y no presentaba observaciones.
- 1.6.6.5. En la aeronave, la pérdida de material de las palas de la hélice, eran concordantes con impactos con un elemento sólido (pit de combustible).

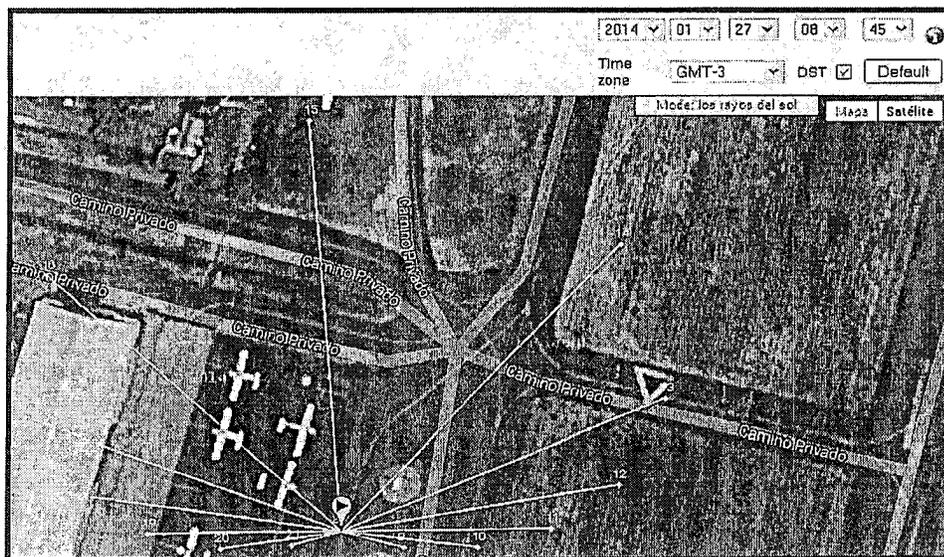
Ilustración 2. Rayos del sol a diferentes horas, para el día y lugar del suceso

Conforme a lo presentado en las ilustraciones anteriores y de acuerdo a la ubicación de la aeronave el día y a la hora del suceso (08:45 hora local), en la plataforma del Club Aéreo de Santiago, es posible señalar que la posición del sol era a 90° aproximadamente a la derecha del avión y no de frente.

Gráficos de la Trayectoria Solar, la posición del sol era a 90° aproximadamente a la derecha de la aeronave y no como lo señaló el piloto, información que fue ratificada en el relato del ayudante de mecánico de mantenimiento, quién manifestó que el sol estaba ubicado al Este y sobre los cerros. Por lo anterior, la posición del sol, no contribuyó al suceso.
