**INFORME FINAL
ACCIDENTE DE AVIACIÓN
Nº 1712OR**

Aeronave : HELICÓPTERO ROBINSON, R44 II.

**Lugar : LA PARVA, COMUNA DE LO
BARNECHEA, REGIÓN METROPOLI-
TANA.**

Fecha : 20 DE JUNIO DE 2014.

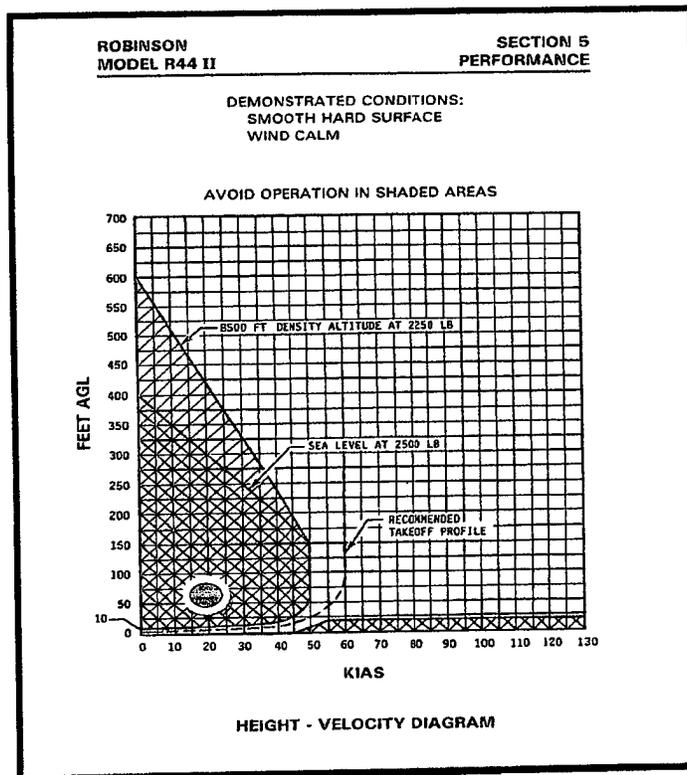
1.17.4. Height – Velocity Diagram

El gráfico del Manual de vuelo del fabricante muestra el diagrama en el que se especifican que combinaciones de velocidad y altura (sobre el terreno) deben ser evitadas con objeto de resolver satisfactoriamente un eventual fallo de motor. Las dos zonas sombreadas representan combinaciones de altura y velocidad en las cuales la realización de una maniobra de autorrotación sería difícil de conseguir con éxito. La operación dentro de las zonas sombreadas no está prohibida por el manual, pero éste especifica que deben ser evitadas. La zona de color rojo representa las condiciones en las cuales se estaba desarrollando el vuelo.

- 2.6. Conforme a lo anterior, es posible señalar que el piloto alcanzó una velocidad más baja que la señalada para una operación de vuelo seguro, y además, que para una eventual pérdida de potencia, considerando la altura que mantenía la aeronave sobre el terreno, la realización de una maniobra de emergencia (autorrotación) era difícil de lograr, ya que se encontraba en la zona sombreada de la carta de performance de la aeronave (Height-Velocity Diagram), donde se señala el área que se debe evitar.

- 3.5. El tercer sobrevuelo del helicóptero se realizó en condiciones que lo enmarcan en la zona que debe ser evitada, de la carta Height-Velocity Diagram, del Manual de Vuelo de la aeronave.

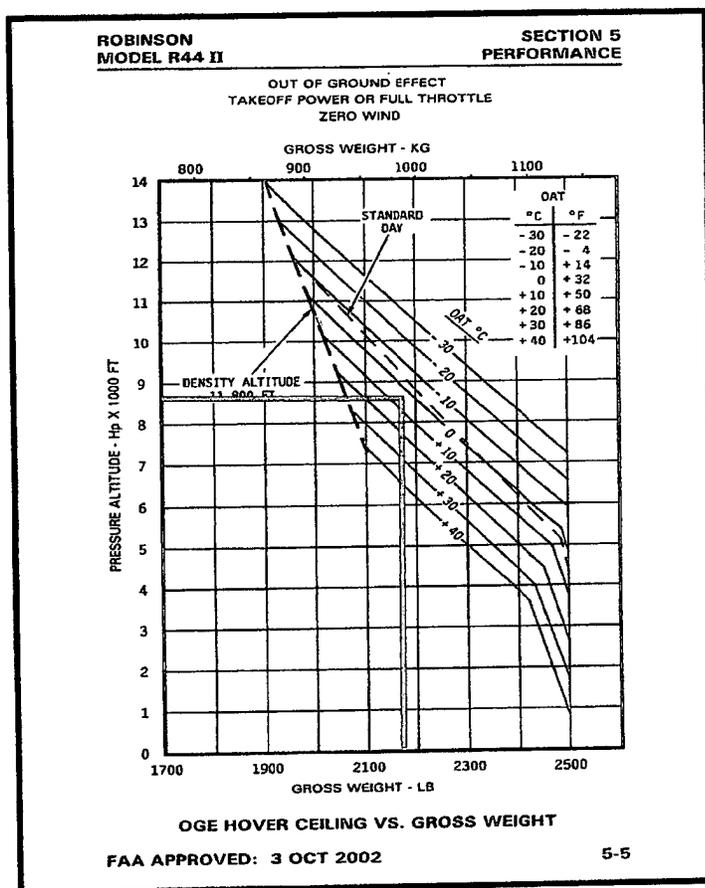
1.17.5. Capacidad de la aeronave para realizar vuelo estacionario fuera de efecto suelo

El gráfico "Out of Ground Effect" del manual de vuelo del fabricante muestra la capacidad del helicóptero para realizar un vuelo estacionario sin efecto suelo en función del peso, altitud de presión y temperatura exterior.

Con las condiciones en el momento del accidente (peso estimado al momento del suceso de 2.190,06 lb, temperatura exterior de 4°C), resulta una capacidad para realizar vuelo estacionario en el entorno de los 8.700 ft como techo máximo.

- 2.4. De acuerdo a lo señalado por el piloto, la finalidad de la operación era realizar sobrevuelos al sector de La Parva, efectuando los dos primeros entre 8.700 pies y 8.600 pies de altitud. Al respecto y de acuerdo a los cálculos de la cartilla "Out Off Ground Effect" (OGE) del Manual de Vuelo del helicóptero, el techo máximo era de 8.700 pies (altitud de presión), motivo por el cual, es posible señalar que el vuelo se desarrolló en el límite de su capacidad de operación, para las condiciones de peso y temperatura.

- 3.4. Los vuelos efectuados sobre el sector de La Parva y de acuerdo a la cartilla Out Off Ground Effect (OGE), se desarrollaron en el límite de su capacidad de operación, para las condiciones de peso y temperatura.
