# **INFORME FINAL ACCIDENTE DE AVIACIÓN Nº 1713AE**

**Aeronave : Parapente Windtech, biplaza  
modelo Tuareg.**

**Lugar : Sector La Quebradilla, Comuna  
Alto Hospicio, Iquique, Región de  
Tarapacá.**

**Fecha : 18 de julio de 2014.**

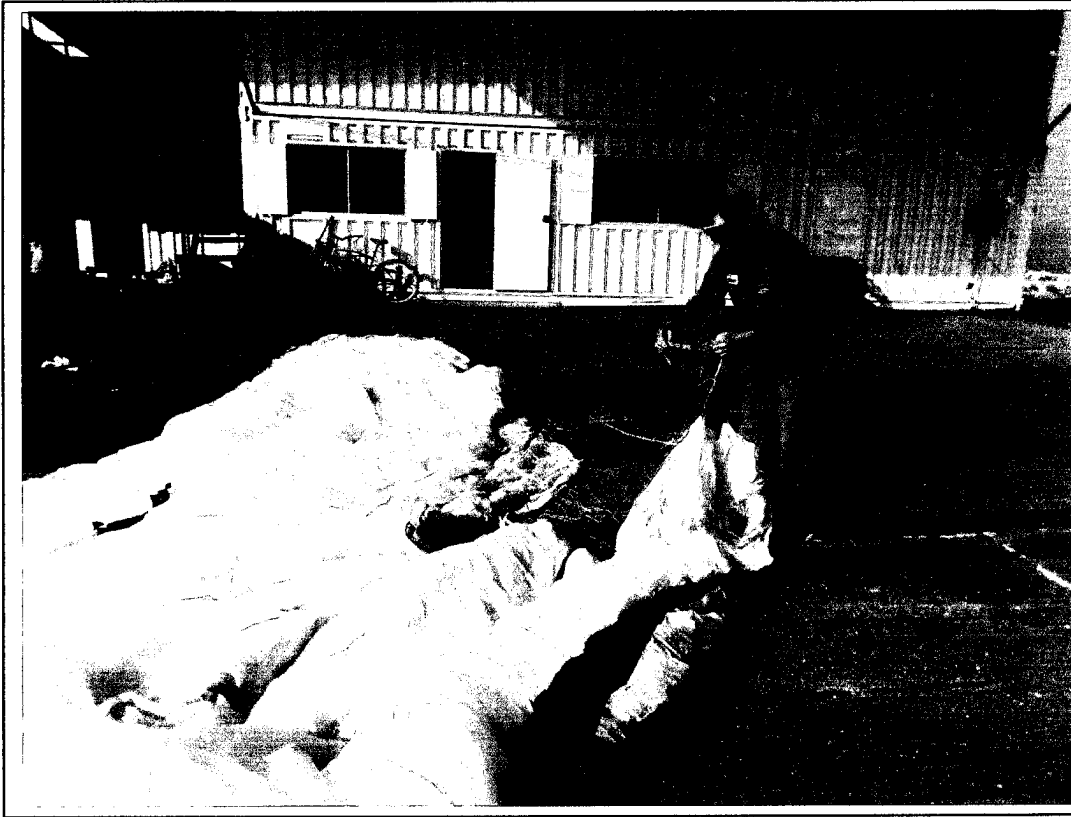
## ANEXO "B"

Con apoyo de un instructor en operación de parapente, se inspeccionó el equipo parapente marca Windtech, biplaza modelo Tuareg, comprobándose que se encontraba sin observaciones.

Inspección del parapente afectado.

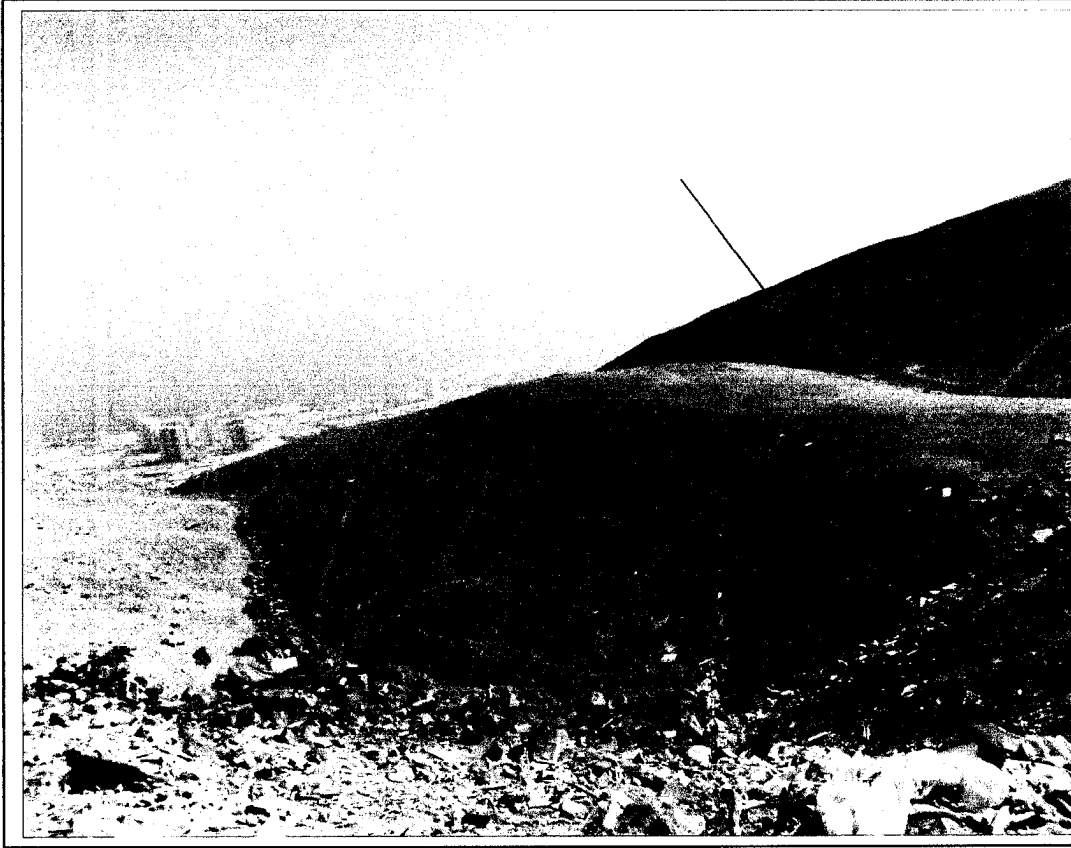
## ANEXO "C"

El lugar del accidente se encuentra ubicado en las coordenadas 20°15' 49,6"S y 70°06'37,5"O, denominado "La Quebradilla", de la comuna de Alto Hospicio, con una elevación de 1.733 pies.

Se indica el lugar donde se precipitó el parapente.
