**DIRECCIÓN GENERAL DE AERONÁUTICA CIVIL
DEPARTAMENTO PREVENCIÓN DE ACCIDENTES**

**INFORME FINAL
ACCIDENTE DE AVIACIÓN
Nº 1719OR**

Aeronave : AVIÓN PIPER PA-18-150.

**Lugar : AERÓDROMO CARRIEL SUR (SCIE),
CIUDAD DE CONCEPCIÓN, REGIÓN
DEL BÍOBÍO.**

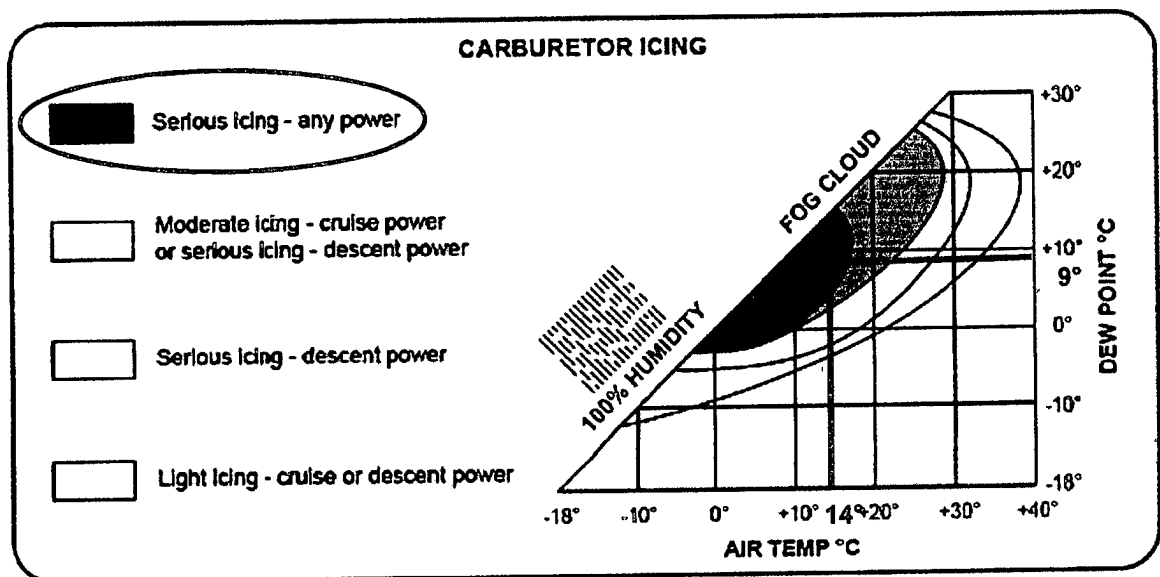
1.15.2. El Gráfico de formación de hielo en el carburador, para distintos regímenes de potencia del motor, de la Transportation Safety Board (TSB) de Canadá, muestra:

Variables: temperatura ambiente y punto de rocío.

Si se emplean las condiciones de temperatura y punto de rocío al momento del suceso, el gráfico entrega una condición seria de formación de hielo, con cualquier régimen de potencia.

- 2.4. Respecto a las condiciones meteorológicas al momento del suceso, la temperatura era de 14°C y el punto de rocío de 9°C en superficie. Al ingresar estos antecedentes en el gráfico de formación de hielo en el carburador, resultó que la aeronave estaba volando en una condición seria de formación de hielo en el carburador, cualquiera fuera el régimen de potencia del motor.
