**INFORME FINAL
ACCIDENTE DE AVIACIÓN
Nº 1721OR**

Aeronave : AVIÓN CESSNA 172B

Lugar : CERRO COLLIGUAY, COMUNA DE
QUILPUÉ, REGIÓN DE VALPARAÍSO

Fecha : 26 DE OCTUBRE DE 2014

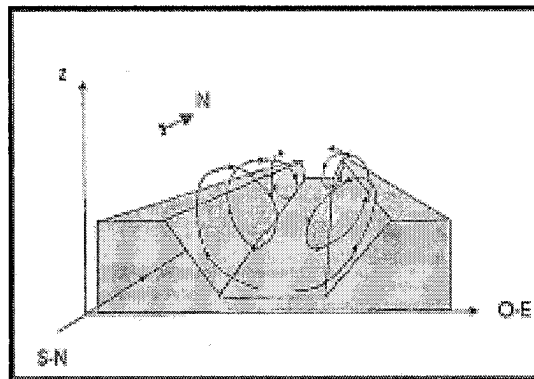
La zona de Colliguay se encuentra emplazada entre cordones montañosos...Esta conformación del terreno propicia la generación de vientos locales, debido a las diferencias horizontales en el campo superficial de temperatura entre el valle y las laderas de los cerros, efecto conocido como circulación de montaña.

Se debe señalar, que durante el día esta circulación posee una componente paralela al valle, por lo que idealmente, después del mediodía, debiera presentarse como la presenta la figura”:
