INFORME FINAL ACCIDENTE DE AVIACIÓN Nº 1722CG

Aeronave : Helicóptero BELL 407.

Lugar : Ribera Norte del Lago
Escondido, Comuna de Chaitén,
Región de Los Lagos.

Fecha : 27 de octubre del 2014.

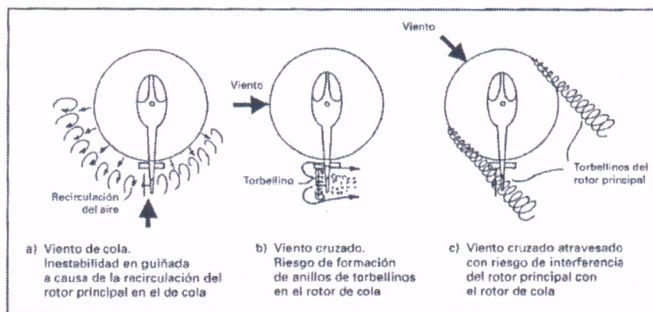
“...El helicóptero será direccionalmente inestable durante el vuelo estacionario con viento de cola. El viento intenta que el helicóptero en estacionario gire como una veleta para enfrentarse con él, y puede ser necesario aplicar mucho pie para mantener la posición de estacionario. Además, la interferencia entre el torbellino del rotor principal y el rotor de cola puede crear serios problemas en vuelo estacionario con viento de cola o cruzado, fig. 4.5. los problemas mostrados en la figura 4.5 requieren un aumento de la atención cuando el viento excede de 5 a 10 nudos...”.

Fig. 4.5. Problemas de estabilidad lateral en estacionario con vientos de cola o cruzado.
