**INFORME FINAL  
ACCIDENTE DE AVIACIÓN  
Nº 1728AE**

**Aeronave : Cessna 172.**

**Lugar : Aeródromo Desierto de Atacama  
(SCAT), Comuna de Caldera,  
Región de Atacama.**

**Fecha : 02 de diciembre de 2014.**

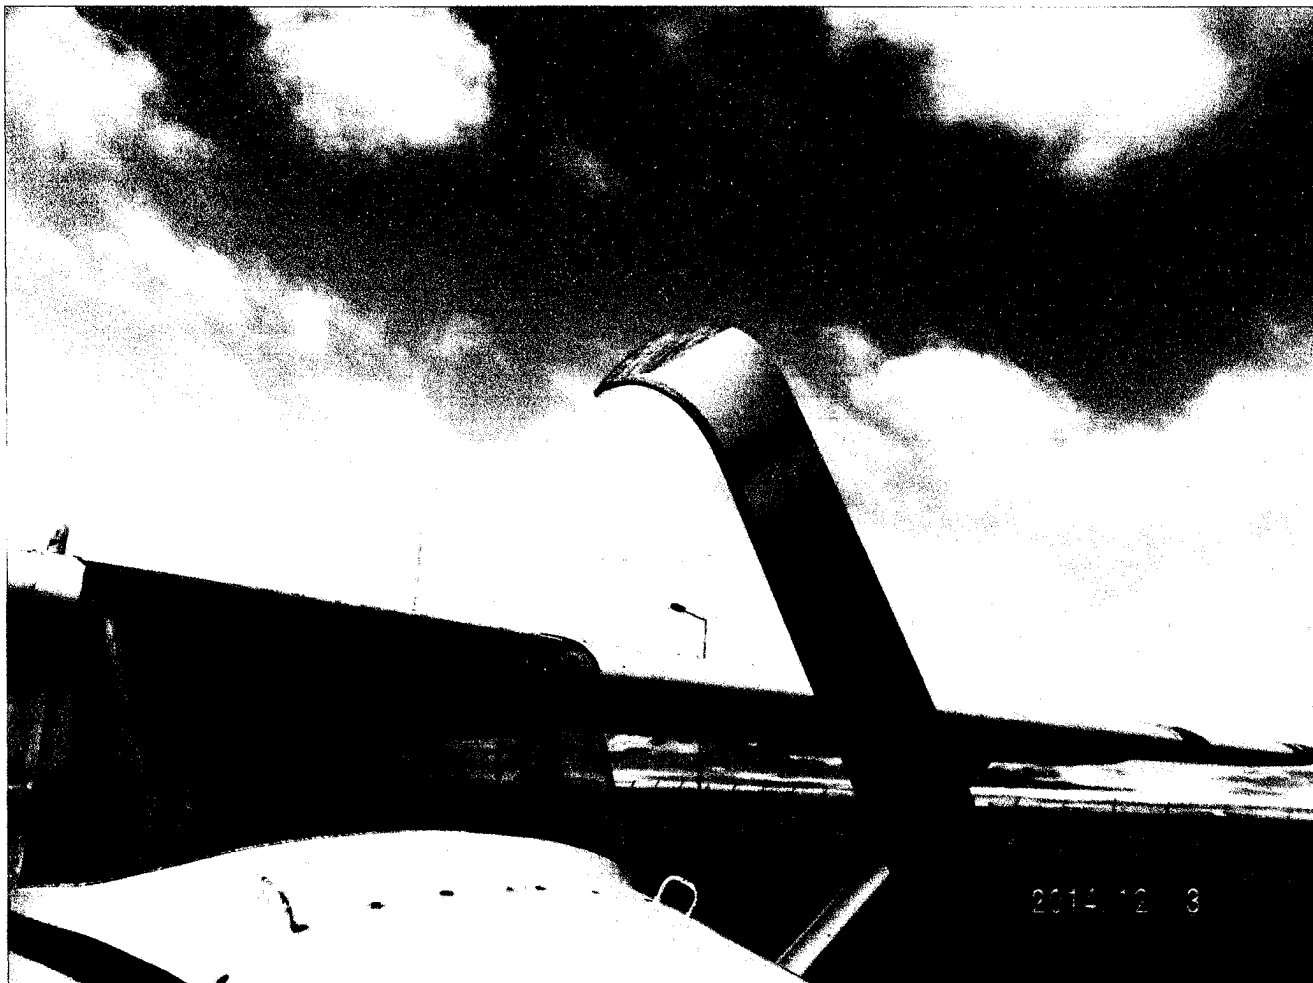
- 2.2** De acuerdo a los antecedentes, durante el aterrizaje de la aeronave en la pista 35, ambas palas de la hélice golpearon contra la pista, sufriendo una deformación en sus extremos. Una vez que la aeronave aterrizó no pudo desplazarse por sus propios medios al desinflarse la rueda de nariz del tren de aterrizaje.

<b>MOTOR</b>	Sin daños exteriores, pero sujeto a inspección por golpe en la hélice.
<b>HÉLICE</b>	Con ambas palas dobladas en sus extremos hacia atrás y con evidencia de haber golpeado con potencia.
<b>INSTRUMENTOS, SISTEMAS Y EQUIPOS</b>	Sin daños.
<b>EVIDENCIA DE INCENDIO</b>	No hubo.
<b>EVIDENCIA DE IMPACTOS ANTES DEL CONTACTO CON EL TERRENO</b>	No hubo.

**FOTOGRAFÍA N° 2.** Muestra el daño en una de las palas, situación que se repite en la otra pala.

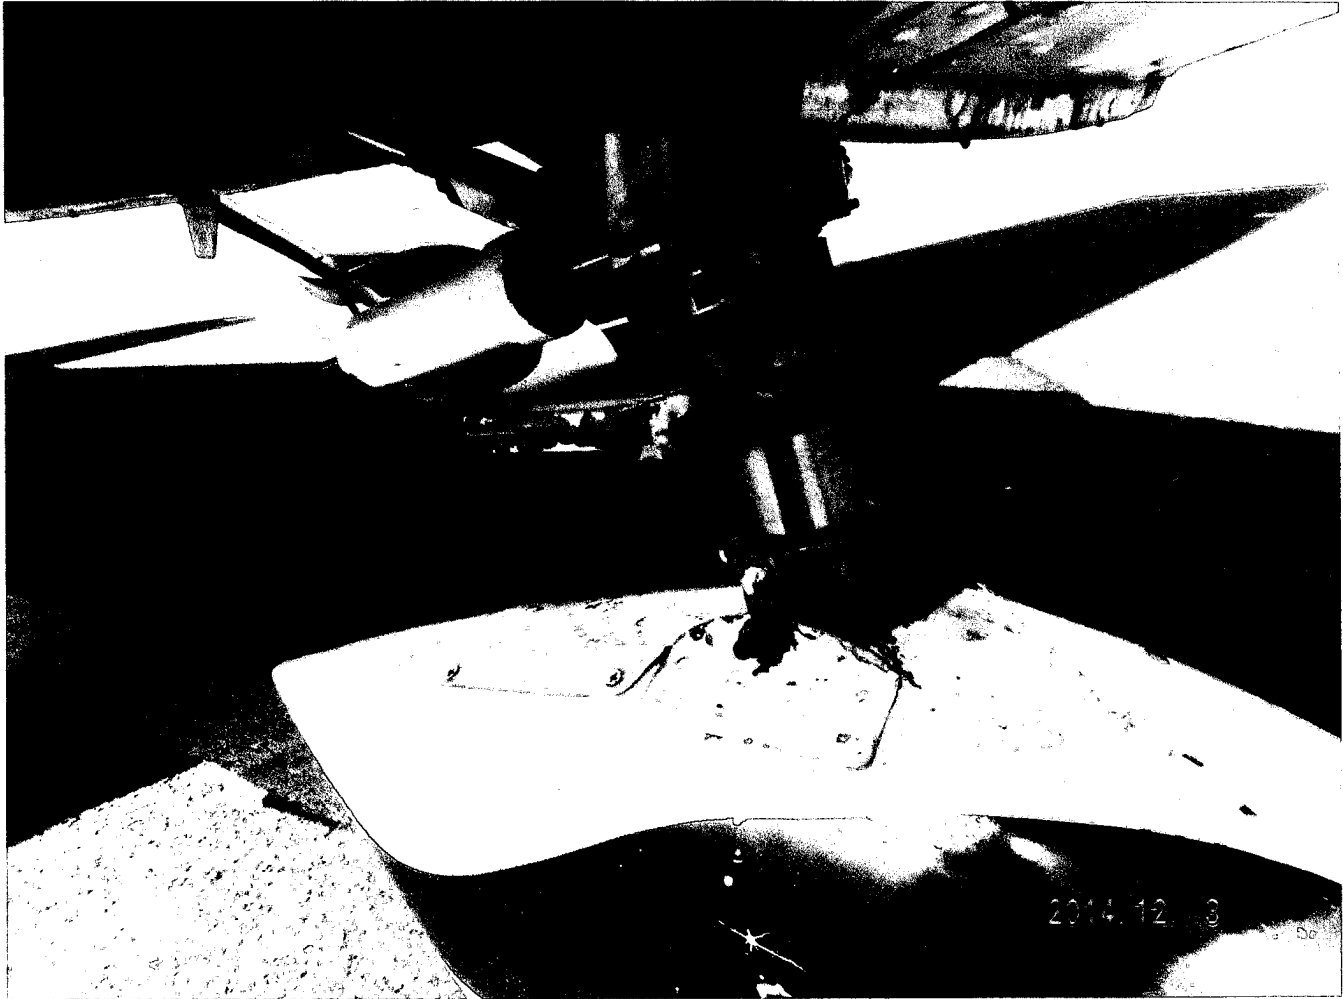
El tren de aterrizaje se encontró con la rueda de nariz desinflada y con una marca de desgaste por roce. El amortiguador de la misma pierna se encontró comprimido (desinflado) tocando los topes de la parte inferior del cilindro exterior del amortiguador, con la parte inferior del pistón. Todos estos daños observados son consecuentes con un impacto brusco del tren de nariz contra la pista.

- 3.6 El golpe brusco contra la pista ocasionó la ruptura de la cámara del neumático y la pérdida de presión del neumático, la pérdida de presión del amortiguador y el impacto de ambas palas de la hélice contra la pista.

FOTOGRAFÍA N° 3. Muestra el amortiguador del tren de nariz, completamente comprimido y con pérdida del aire.
