# INFORME FINAL ACCIDENTE DE AVIACIÓN Nº 1729OR

Aeronave : AVIÓN PIPER PA-28-235.

Lugar : AERÓDROMO GENERAL BERNARDO  
O'HIGGINS (SCCH), COMUNA DE  
CHILLÁN, REGIÓN DEL BÍO-BÍO.

Fecha : 26 DE DICIEMBRE DE 2014.

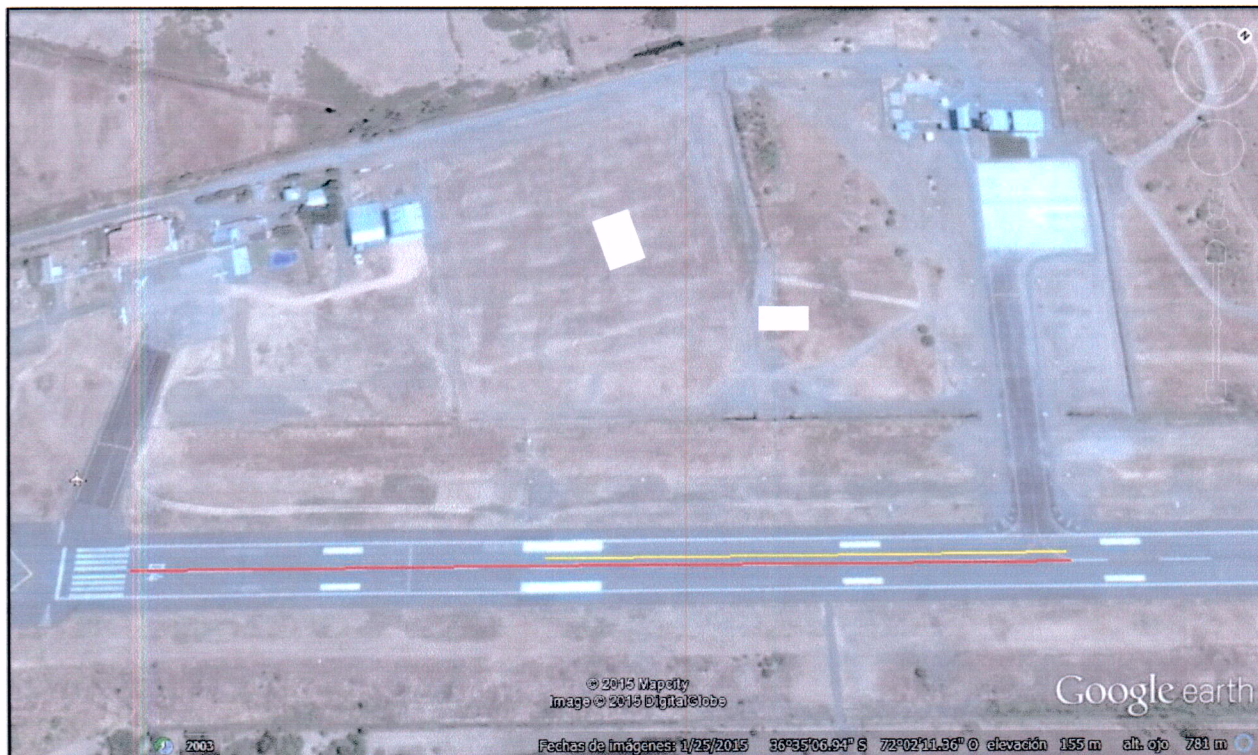
- 3.5. El piloto posicionó la aeronave a 540 metros del final de pista 22 para el despegue, desaprovechando 1.210 metros de un total de 1.750 metros de pista disponible.

Fotografía 1: Distancias recorridas por la aeronave, en su rodaje (línea roja, 540 metros) y carrera de despegue (300 metros, de acuerdo a lo relatado por el piloto).

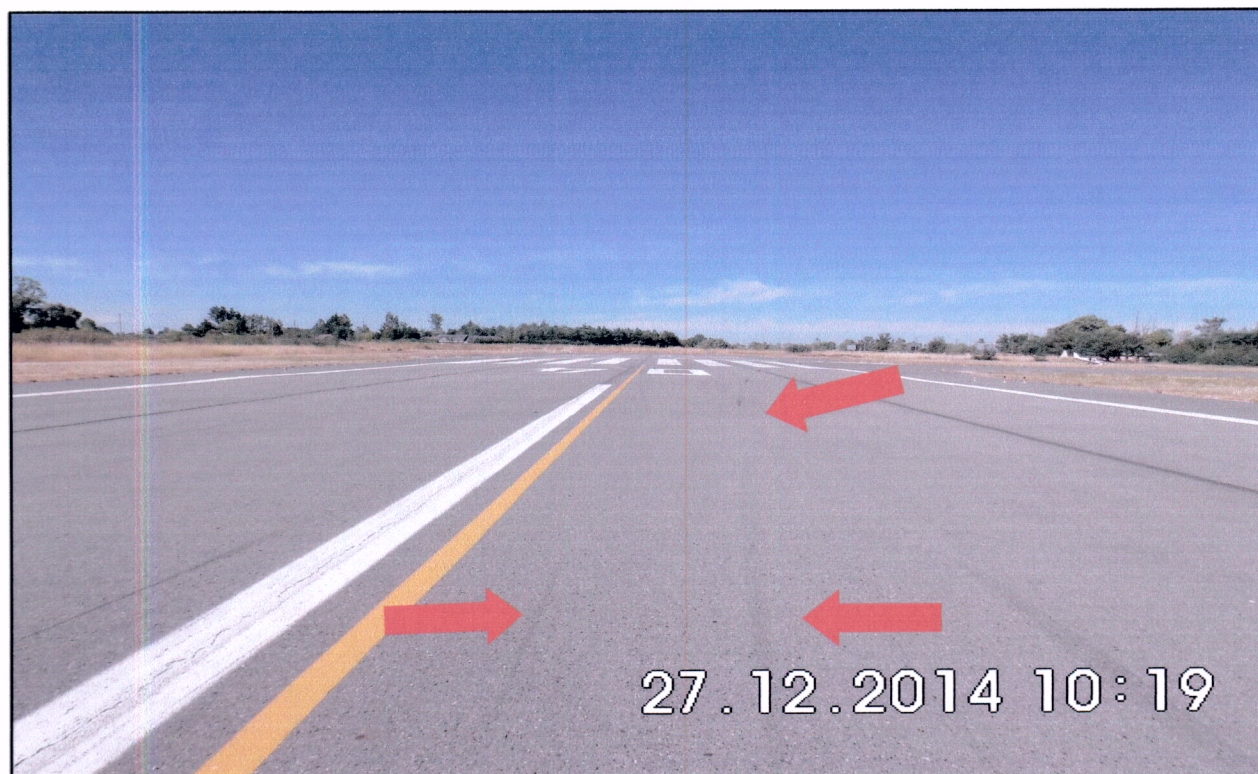
- 1.6.5.2. En la pista 22, próximo al final, se encontraron huellas de frenado, las cuales se desviaban a la derecha y llegaban hasta el final de pista, con una extensión total de 163 metros. Las huellas se prolongaban fuera de la pista, por el sector de tierra, en una extensión de 102 metros, hasta la posición final del avión.

Fotografía 2: Marcas en la pista 22, de las huellas de frenado del avión y su desvío a la derecha de la pista.

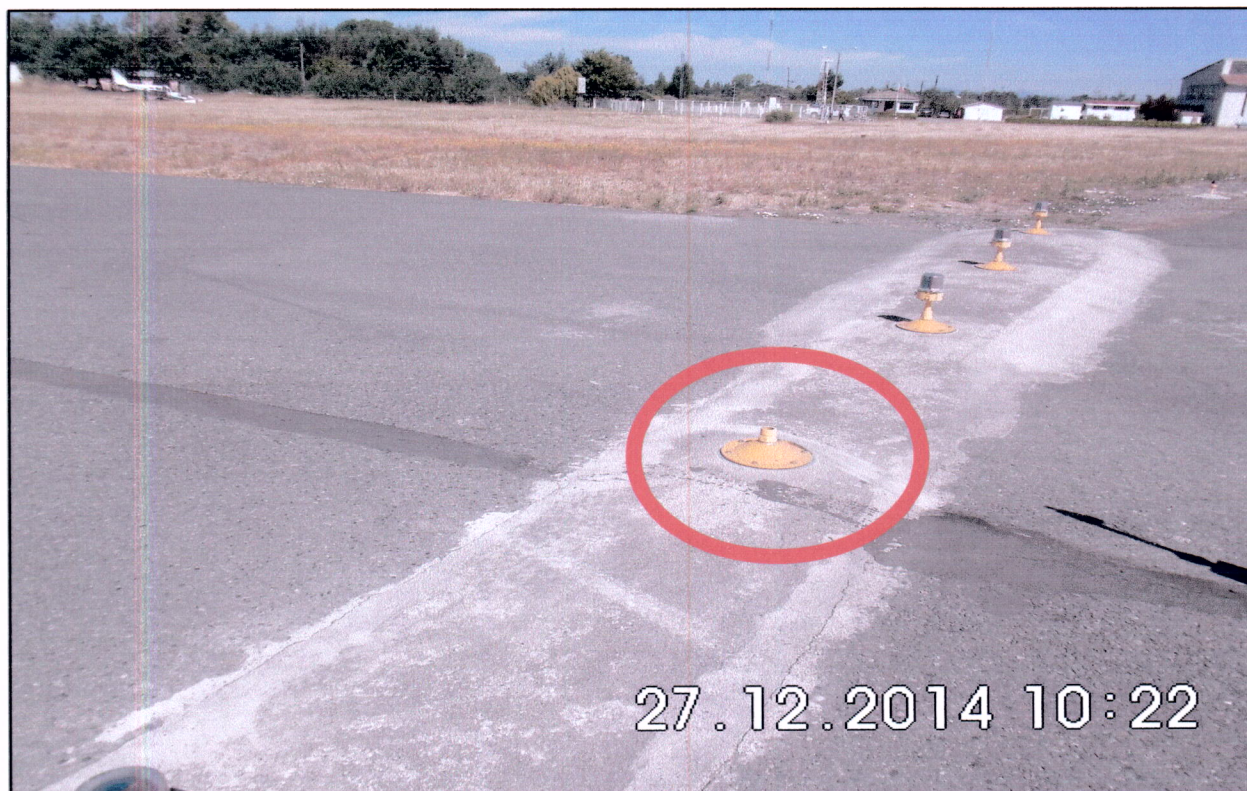
Una luz de la pista quebrada.

Fotografía 3: Luz de pista quebrada, producto del desplazamiento de la aeronave, al salir de la pista.

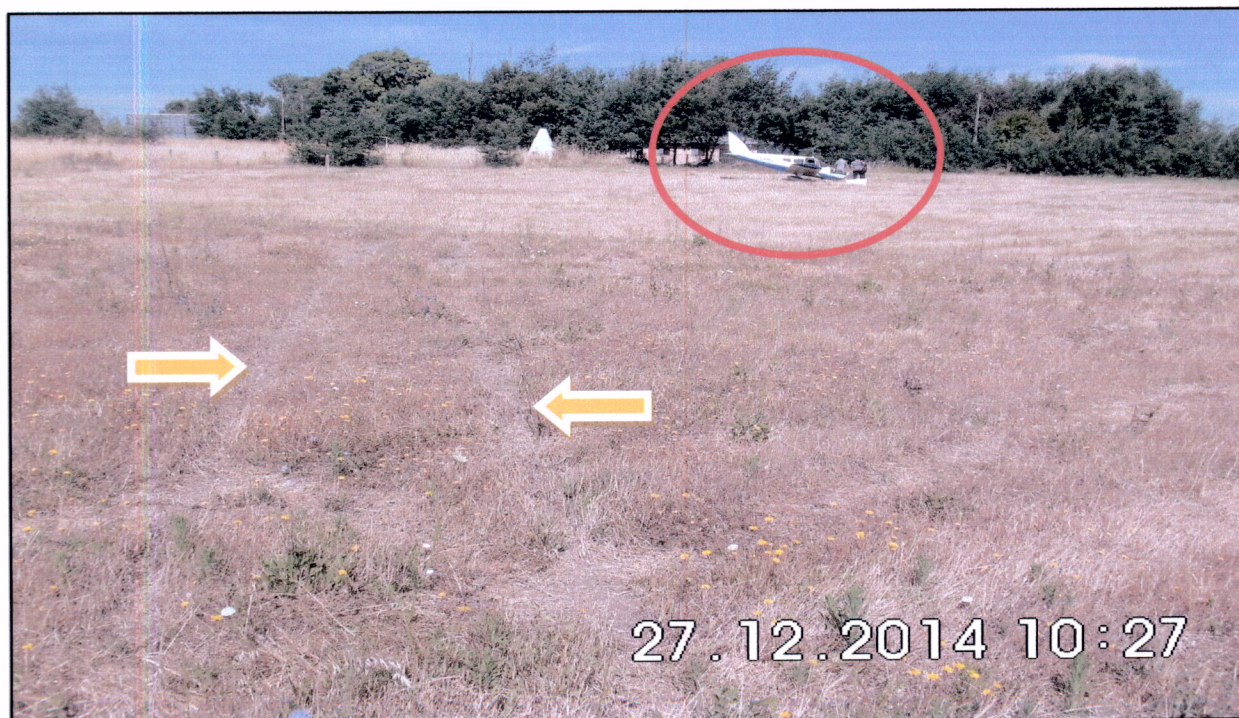
- 1.6.5.5. El desplazamiento de la aeronave fuera de la pista, por un terreno irregular, dañó los carenados del tren de aterrizaje principal y de nariz. Además, provocó daños en la bancada del motor (deformaciones y fracturas). Las fracturas en la bancada de motor eran del tipo instantáneas por sobre esfuerzo, sin evidencia de fatiga de material ni corrosión.

- 2.9. Del mismo modo, todos los daños encontrados en el avión, fueron a consecuencia del recorrido que realizó el avión por un terreno irregular de tierra, al salirse al costado derecho de la pista.
-

Fotografía 4: Desplazamiento de la aeronave por un terreno irregular y detención final.
